通学路危険箇所図（母衣小学校②）

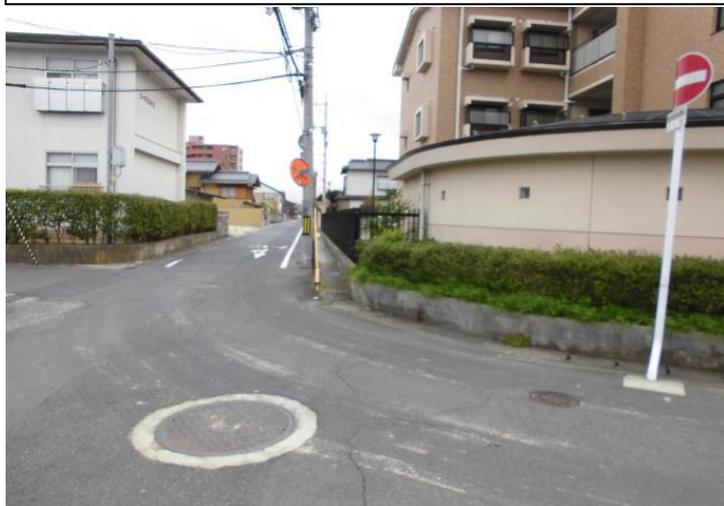
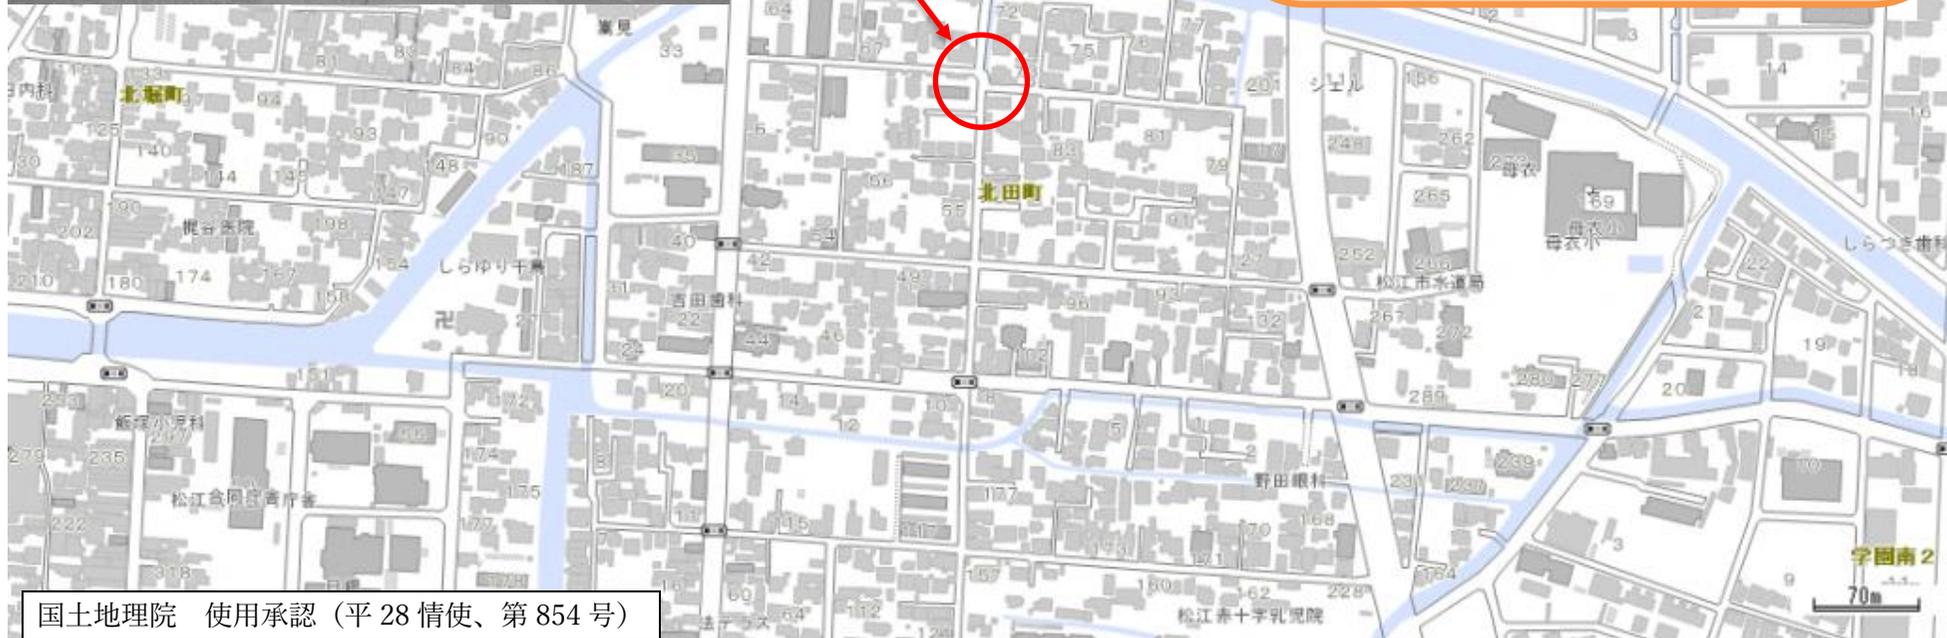
車通りが多い。交差点のひとつの道は通行規制がかかっているが、見通しが良くない。

松江市：外側線の設置を検討します。

警察：違反車両の取締りを強化します。
