## 通学路危険箇所図（秋鹿小学校）

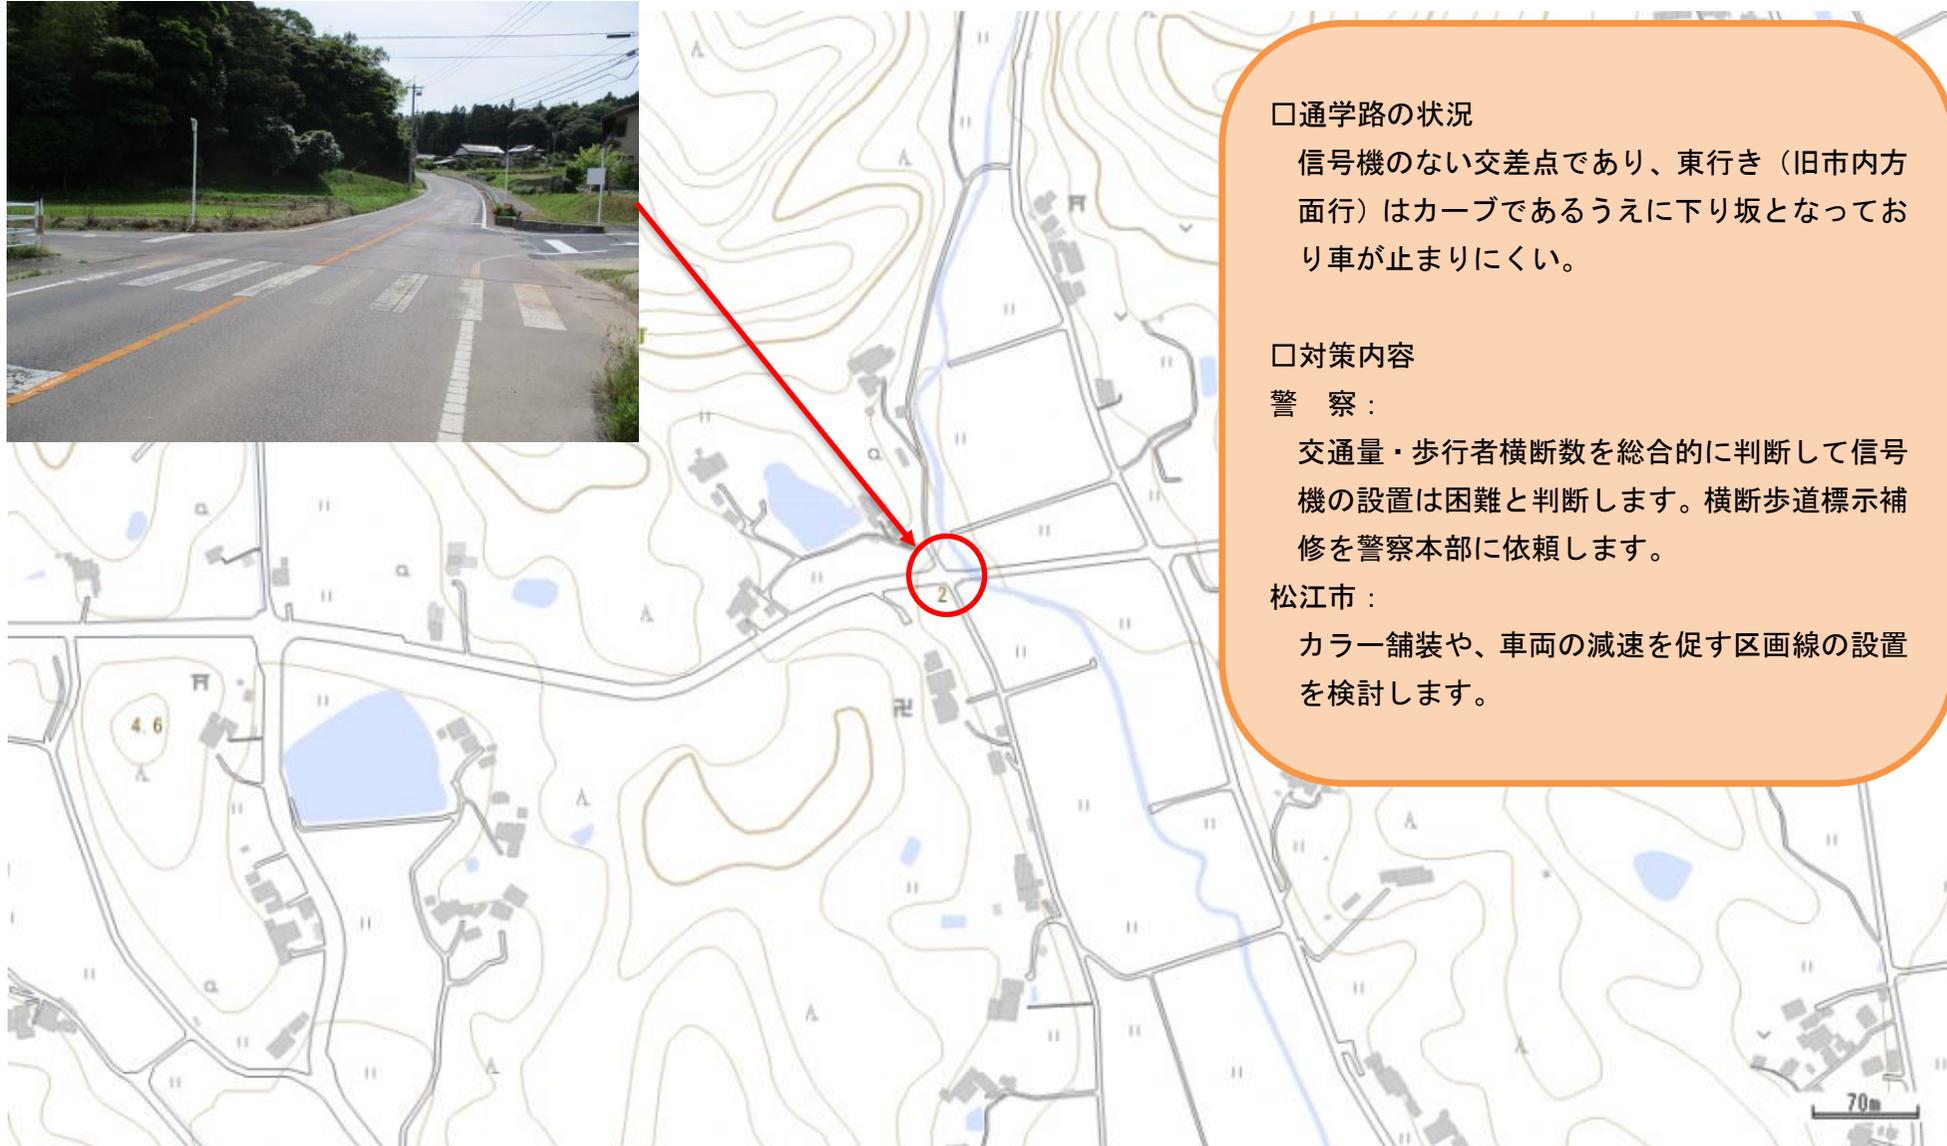
信号機のない交差点であり、東行き（旧市内方面）はカーブであるうえに下り坂となっており車が止まりにくい。

交通量・歩行者横断数を総合的に判断して信号機の設置は困難と判断します。横断歩道標示補修を警察本部に依頼します。

カラー舗装や、車両の減速を促す区画線の設置を検討します。
