## 通学路危険箇所図(出雲郷小学校②)

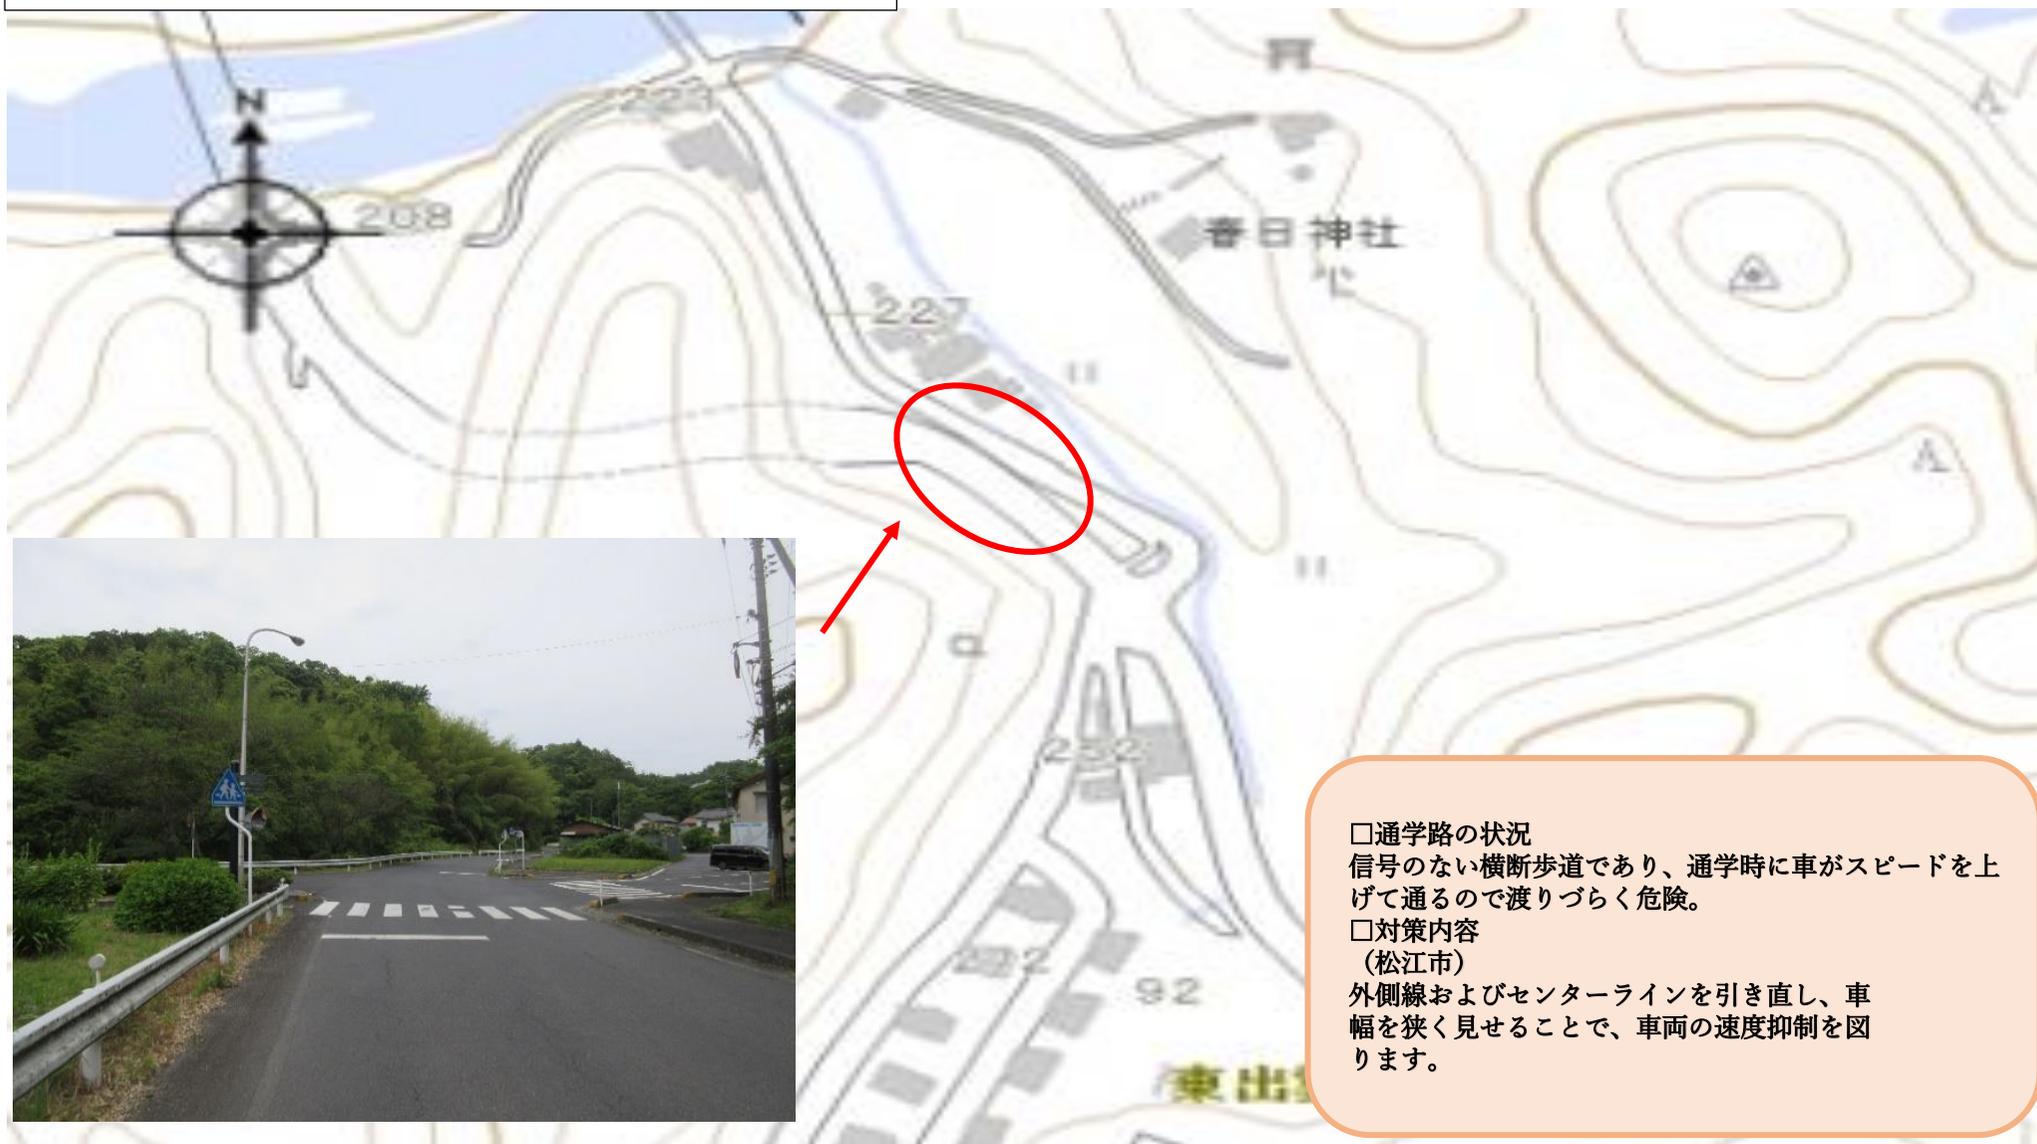
信号のない横断歩道であり、通学時に車がスピードを上げて通るので渡りづらく危険。

外側線およびセンターラインを引き直し、車幅を狭く見せることで、車両の速度抑制を図ります。
