通学路危険箇所図(法吉小学校)

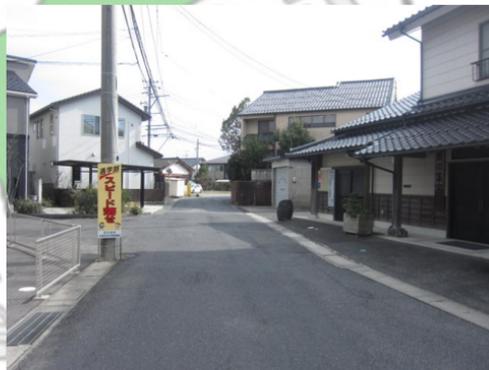
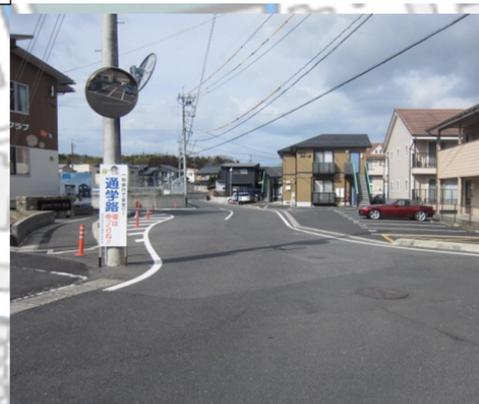
車の抜け道になっており、車の通りが多い。歩道がない。

車両と歩行者の通行箇所を明確にするため道路両側に外側線の
新設を検討します。また、カーブで視距が悪い箇所について
は、外側線の内側に破線の新設も検討します。
