通学路危険箇所図（母衣小学校・松江二中）

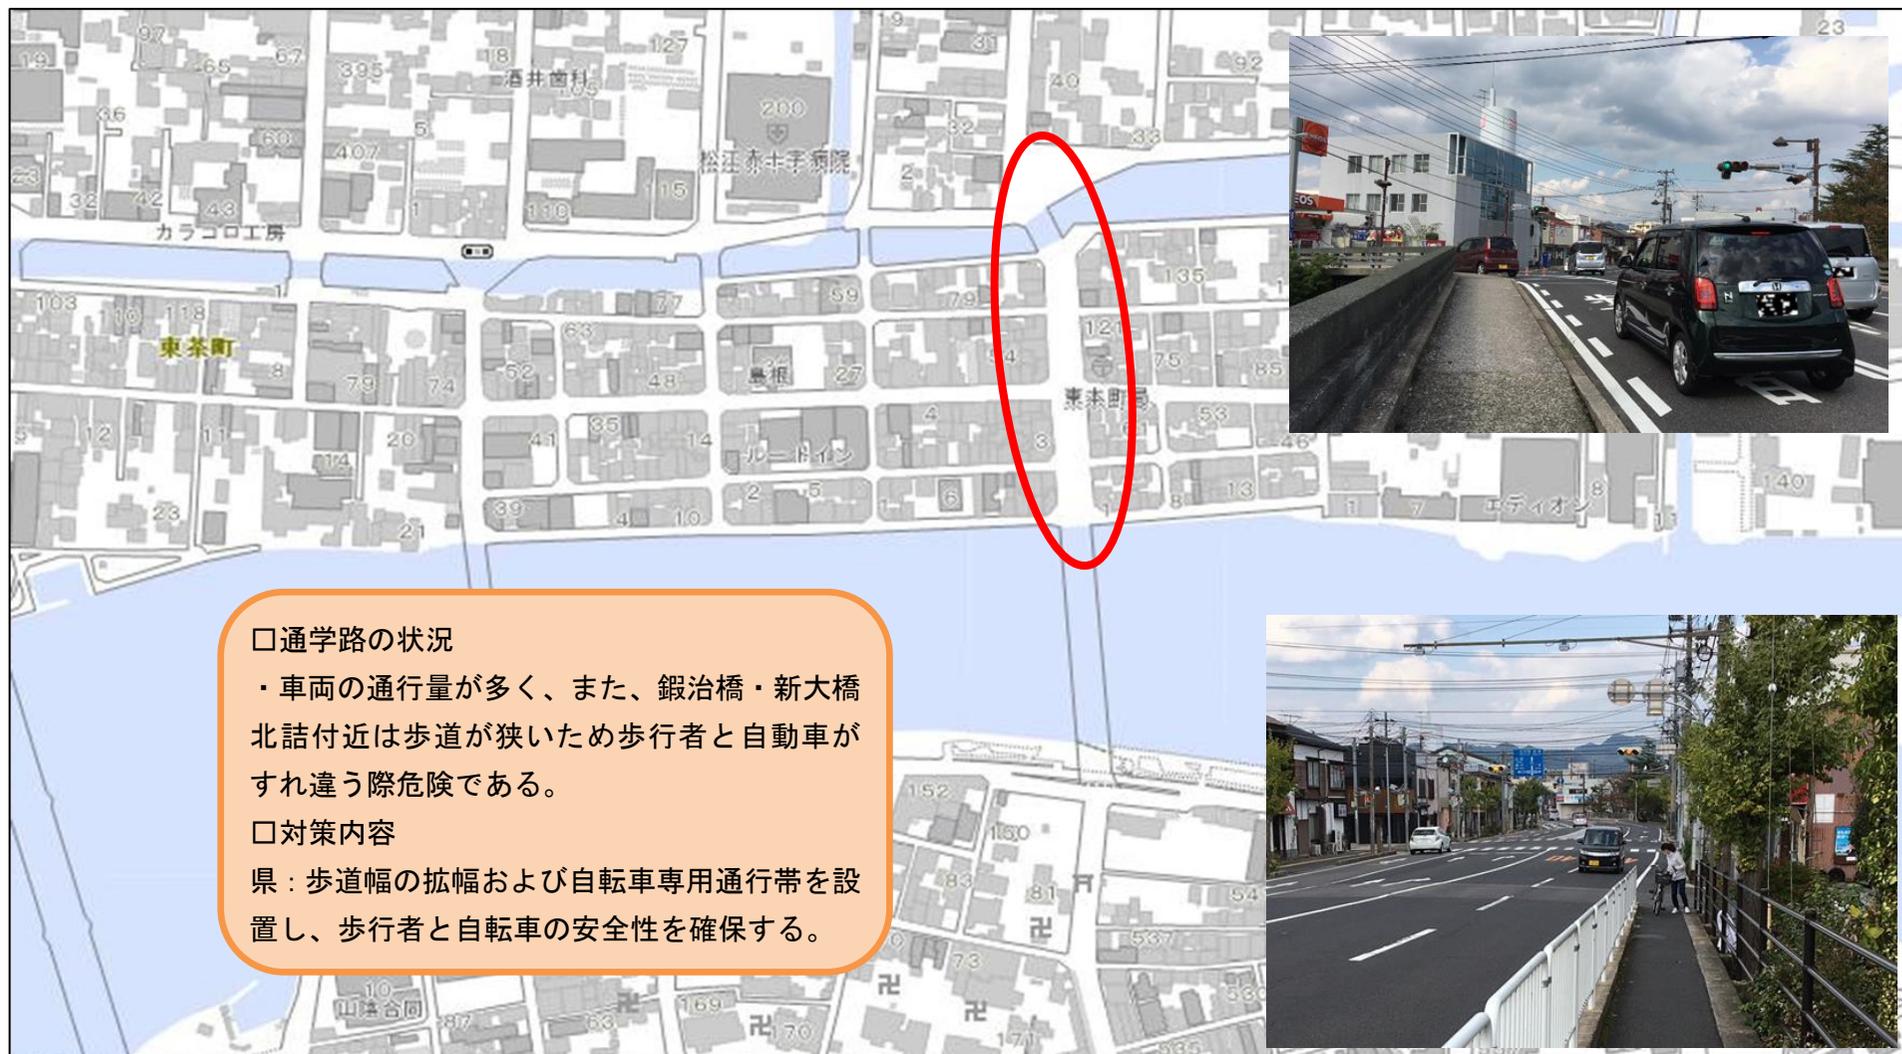
・車両の通行量が多く、また、鍛冶橋・新大橋北詰付近は歩道が狭いため歩行者と自動車ですれ違う際危険である。

県：歩道幅の拡幅および自転車専用通行帯を設置し、歩行者と自転車の安全性を確保する。
