通学路危険箇所図（生馬小学校）

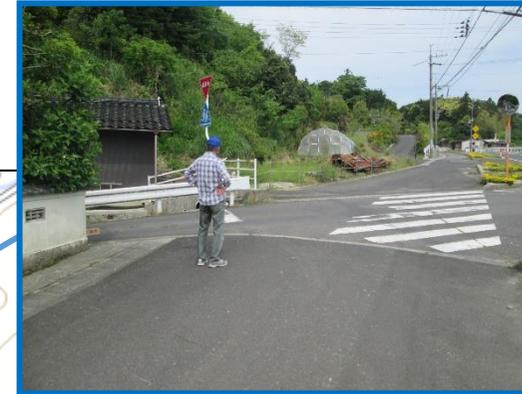
箇所①

- 通学路の状況（箇所①）
 - ・カーブミラーが傾き、車道の様子がよく見えない。
- 対策内容
 - 県：要望箇所は、市道が県道へ合流する箇所であり、県道としての対応は行いません。
 - 市：県道上のミラーは歩道確認用であり視認できる状況であるため、現状維持とします。

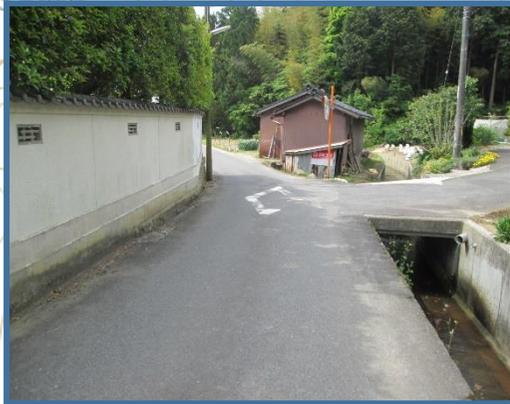
箇所②

- 通学路の状況（箇所②）
 - ・カーブミラーの角度が適切でなく、よく見えない。
- 対策内容
 - 市：市道上のミラーの角度については地元の意向を聞いて調整します。
