通学路危険箇所図(揖屋小学校)

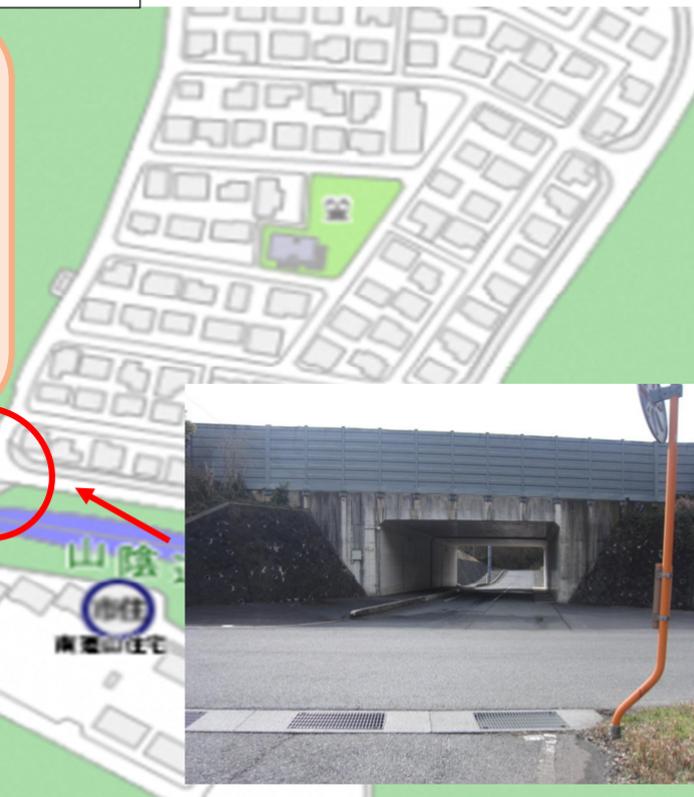
横断歩道がないため危険。

交通量・横断者が少ないこと及び横断歩道の溜まりとなる場所が見通しが悪く危険なことから横断歩道の設置はできません。速度取締りを実施します。

ドライバーが歩行者を視認しやすくするため、植樹帯の伐採及び交差点部の照明設置を検討します。
