通学路危険箇所図（城北小学校①）

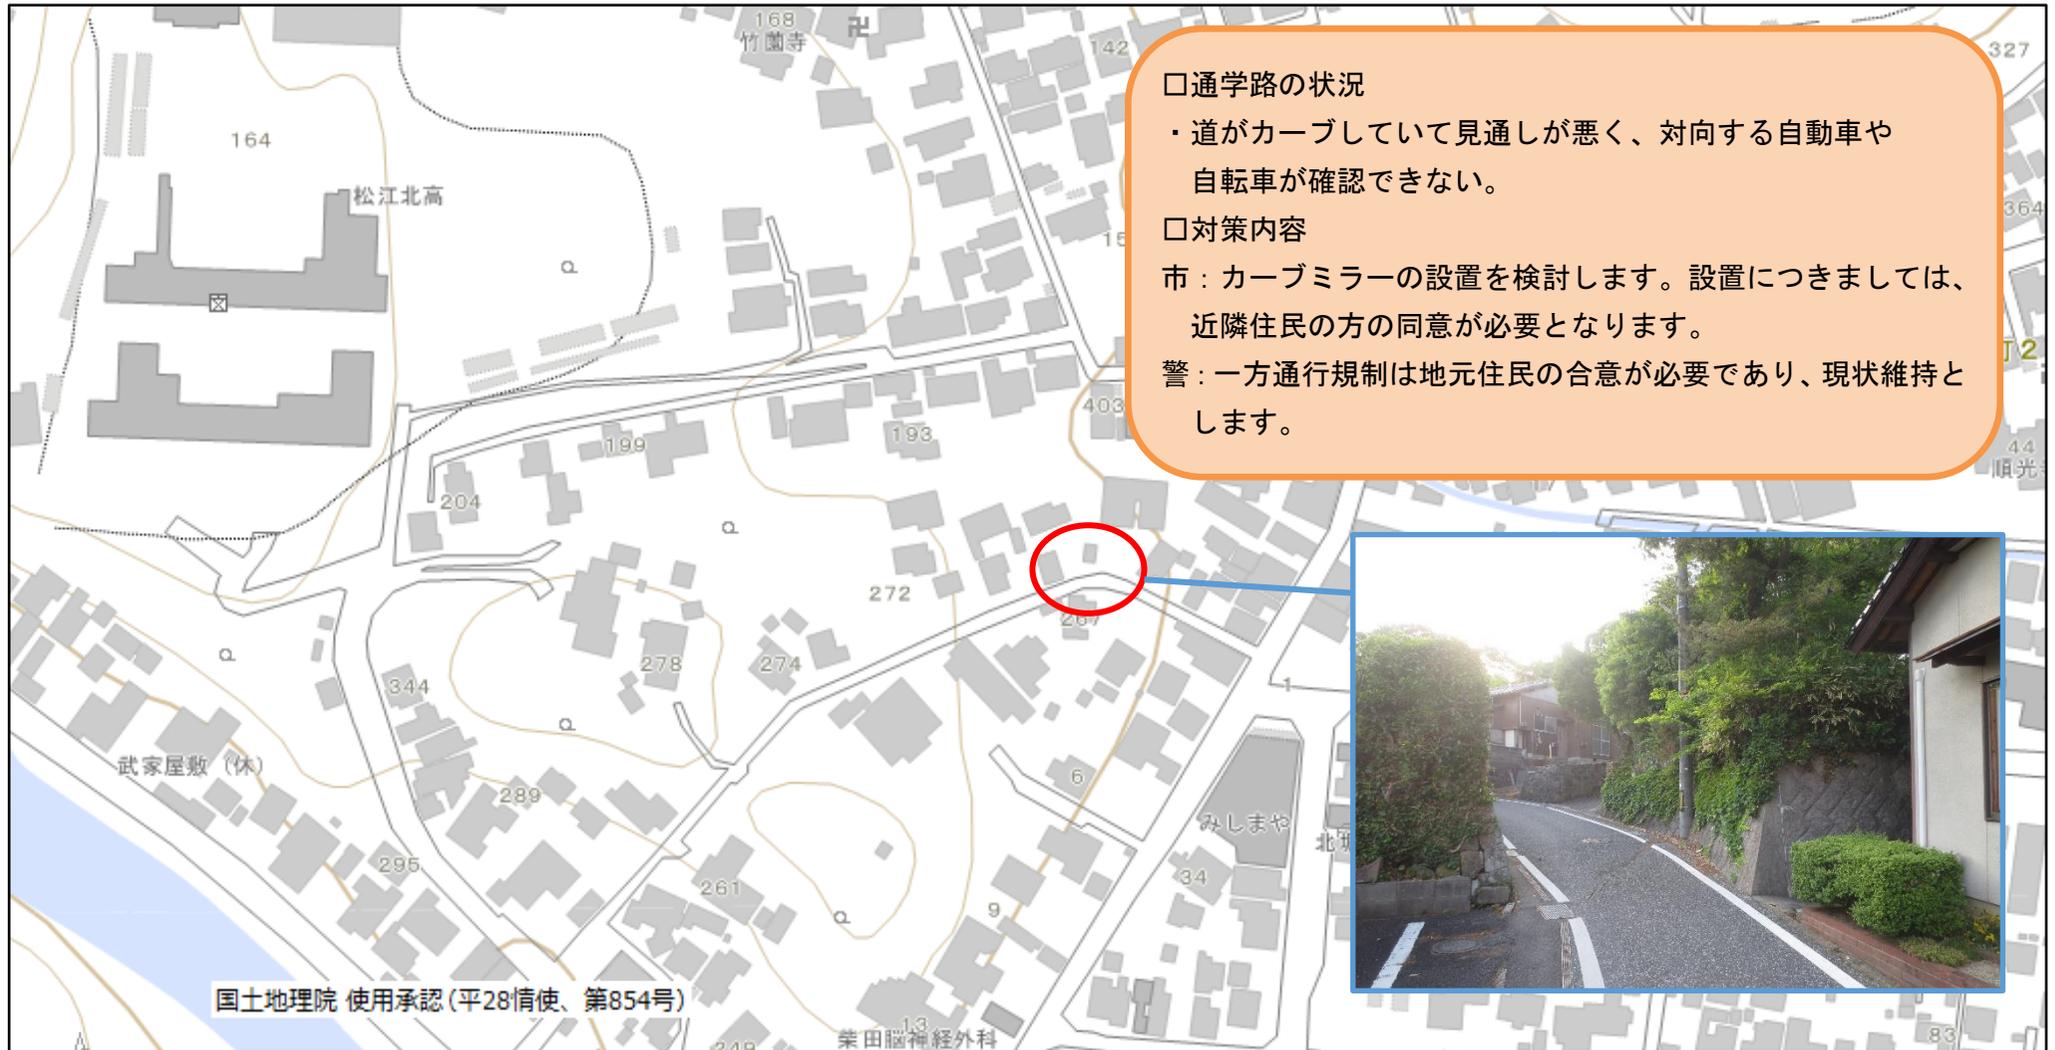
・道がカーブしていて見通しが悪く、対向する自動車や自転車が確認できない。

市：カーブミラーの設置を検討します。設置につきましては、近隣住民の方の同意が必要となります。

警：一方通行規制は地元住民の合意が必要であり、現状維持とします。
