通学路危険箇所図（城北小学校②）

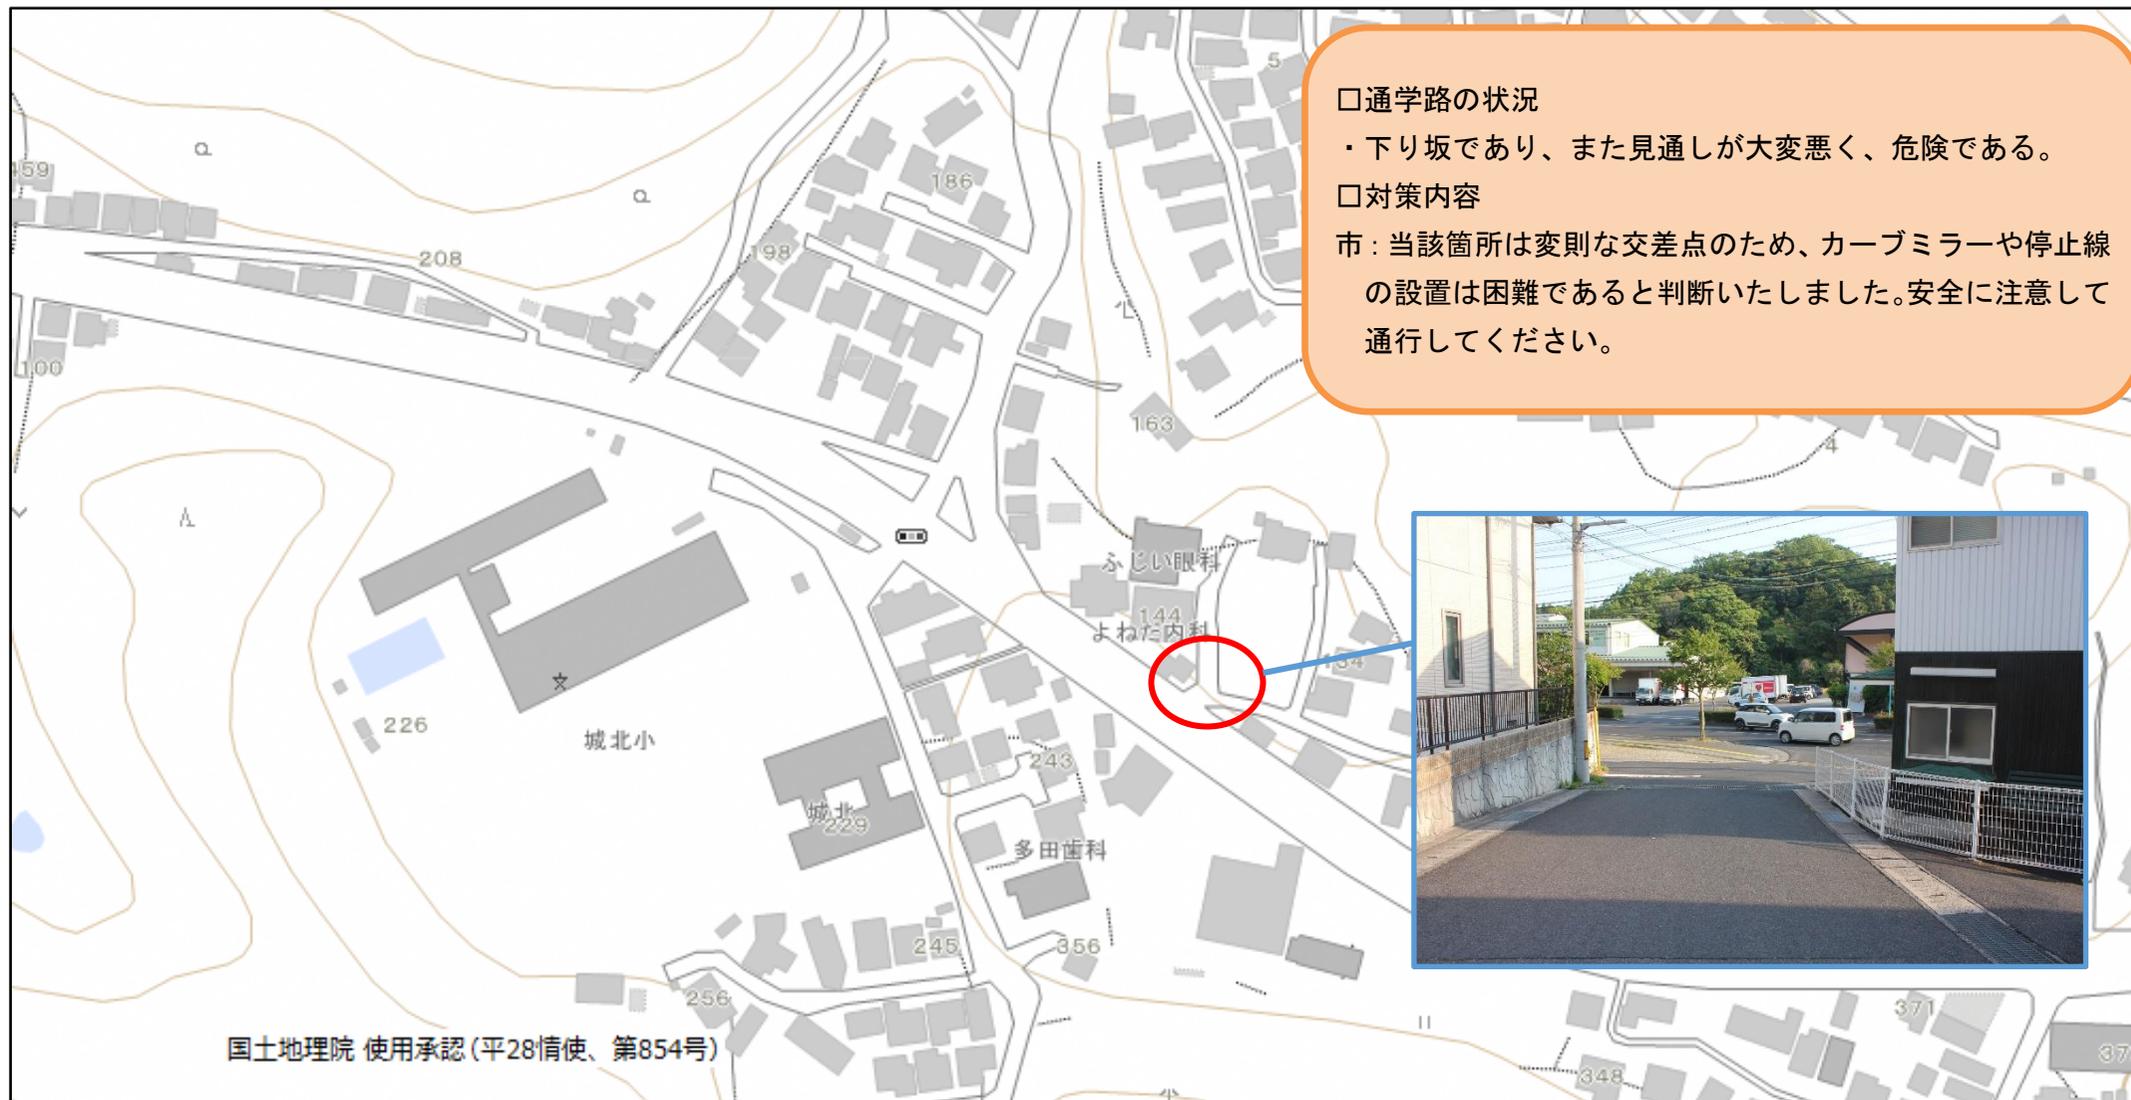
・下り坂であり、また見通しが大変悪く、危険である。

市：当該箇所は変則な交差点のため、カーブミラーや停止線の設置は困難であると判断いたしました。安全に注意して通行してください。
