## 通学路危険箇所図(城北小学校)

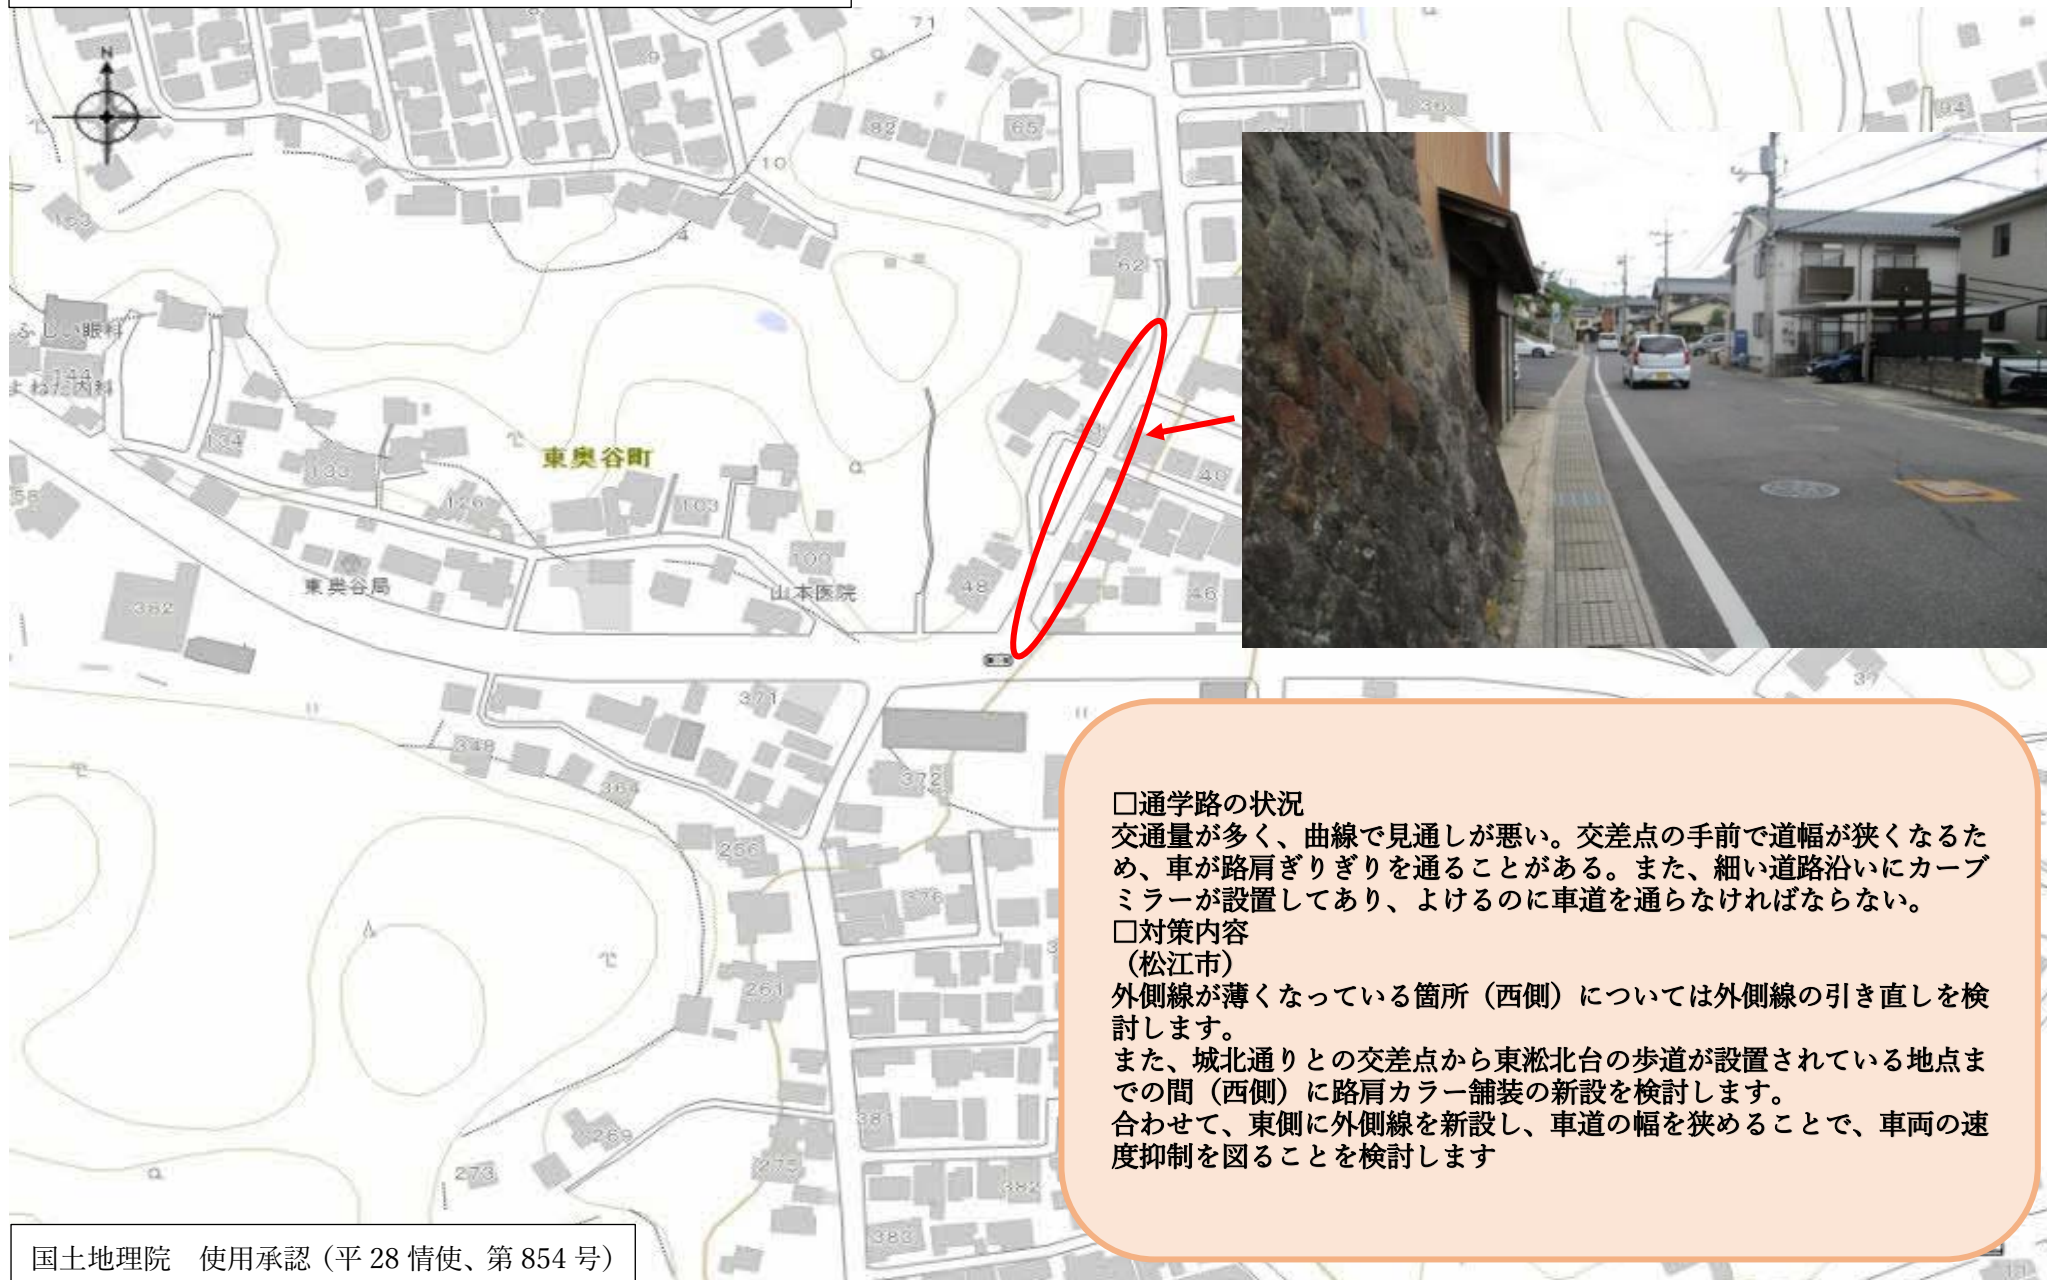
交通量が多く、曲線で見通しが悪い。交差点の手前で道幅が狭くなるため、車が路肩ぎりぎりを通ることがある。また、細い道路沿いにカーブミラーが設置してあり、よけるのに車道を通らなければならない。

外側線が薄くなっている箇所(西側)については外側線の引き直しを検討します。

また、城北通りとの交差点から東湊北台の歩道が設置されている地点までの間(西側)に路肩カラー舗装の新設を検討します。

合わせて、東側に外側線を新設し、車道の幅を狭めることで、車両の速度抑制を図ることを検討します
