通学路危険箇所図（大谷小学校）

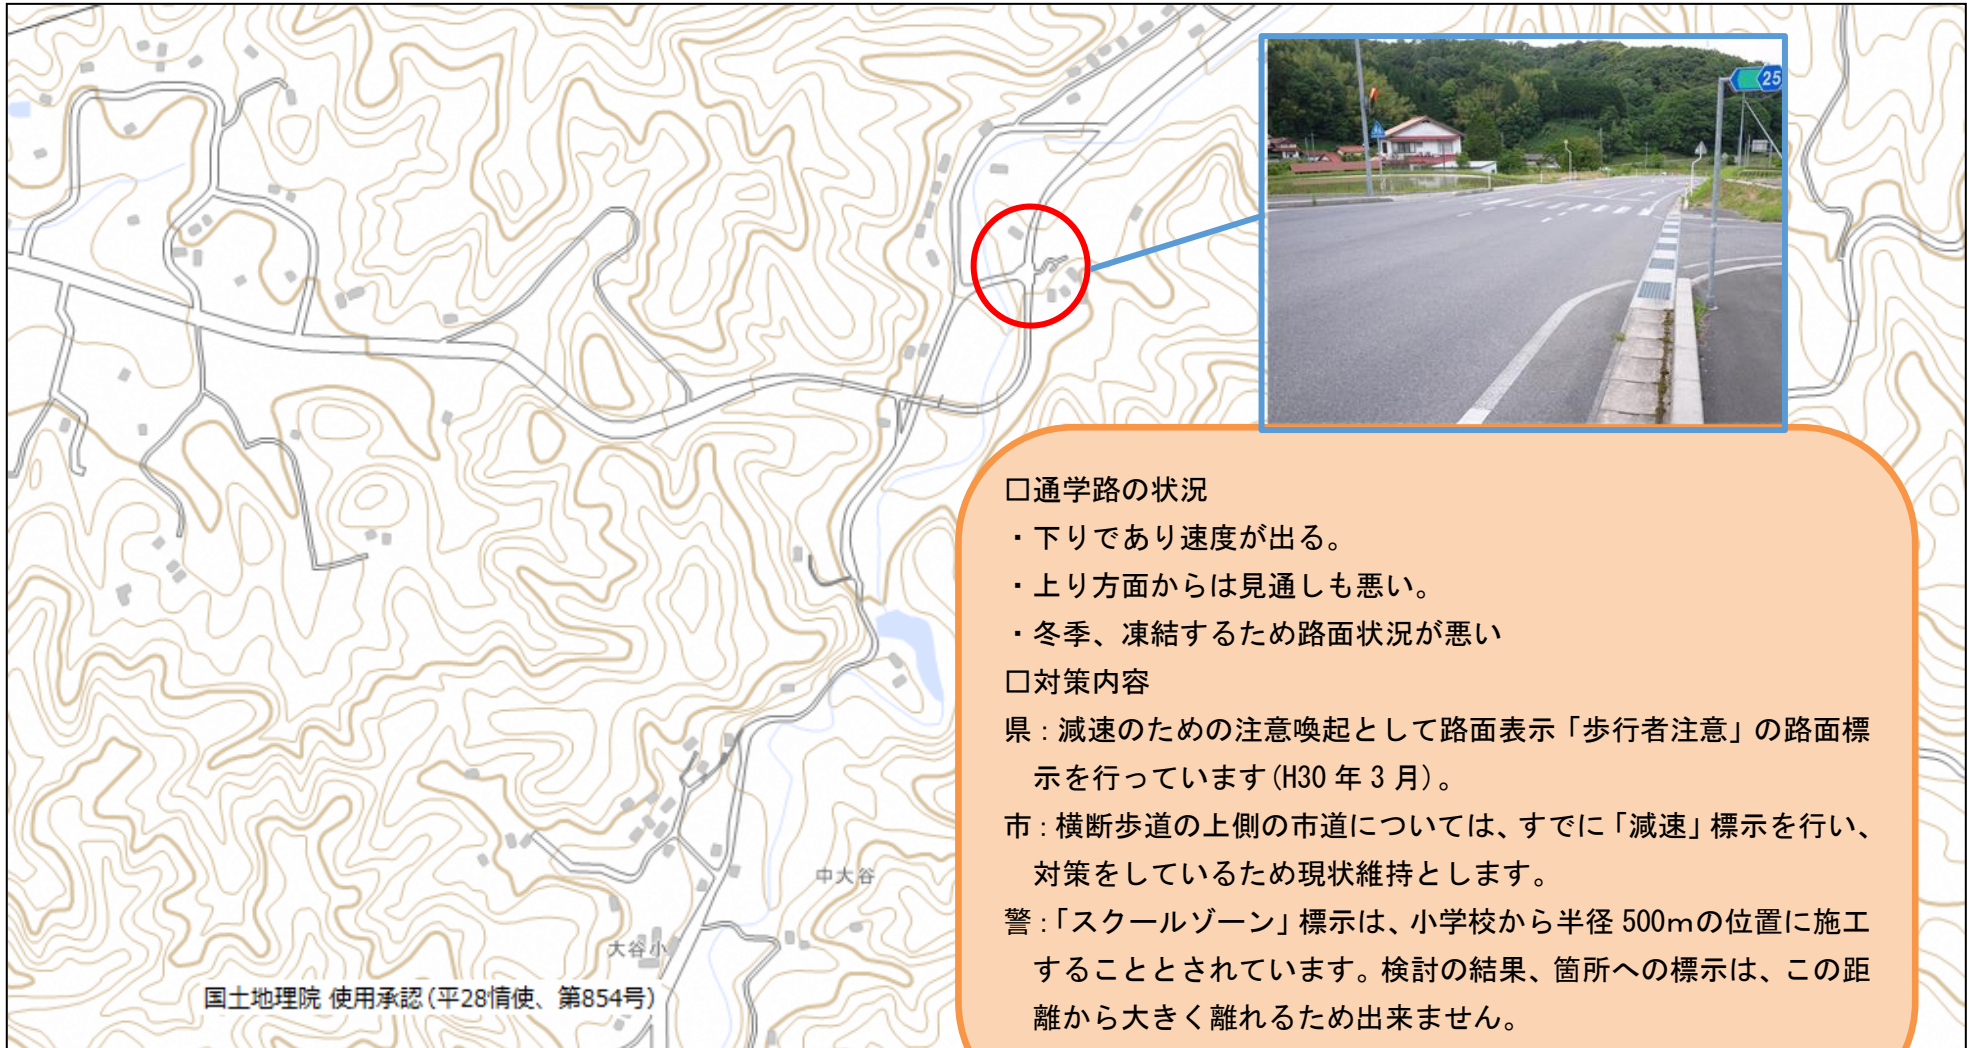
- ・下りであり速度が出る。
- ・上り方面からは見通しも悪い。
- ・冬季、凍結するため路面状況が悪い

県：減速のための注意喚起として路面表示「歩行者注意」の路面標示を行っています(H30年3月)。

市：横断歩道の上側の市道については、すでに「減速」標示を行い、対策をしているため現状維持とします。

警：「スクールゾーン」標示は、小学校から半径500mの位置に施工することとされています。検討の結果、箇所への標示は、この距離から大きく離れるため出来ません。

横断歩道の標示を補修します。
