## 通学路危険箇所図（島根小学校）

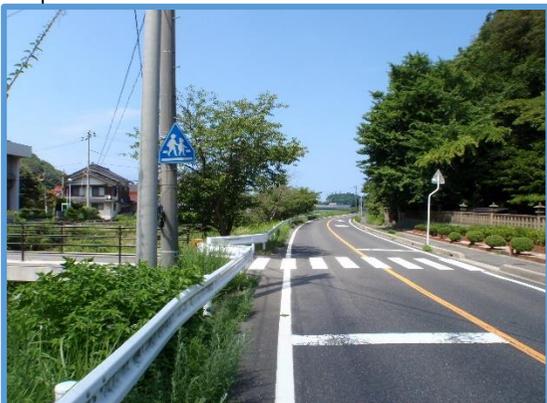
箇所②

### □通学路の状況（箇所②）

- ・見通しが悪く、横断歩道が見えにくい。
- ・スピードを落とさない車両が多い。

### □対策内容

警：信号機の新設については、台数が限られており、現段階では予定はありません。

中央線については、補修の際にリブ付きを施工します。

市：減速を促す「減速ライン」を今年度設置します。

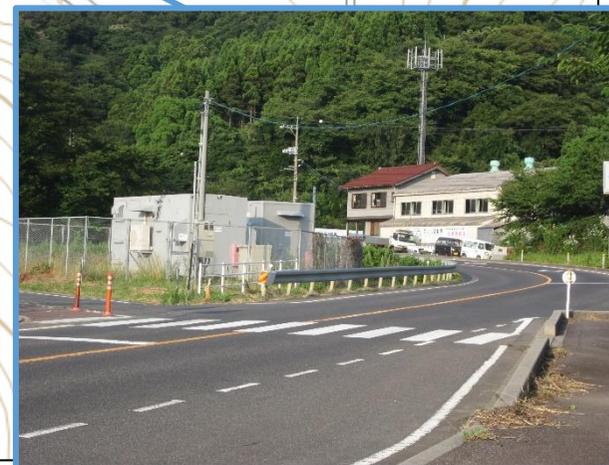
箇所①

### □通学路の状況（箇所①）

- ・見通しが悪く、横断歩道が見えにくい。
- ・スピードを落とさない車両が多い。

### □対策内容

県：道路鈺は、除雪作業に影響することから設置が困難です。下校時には美保関側の横断歩道の方が視通が良いと思われますので、交対協・PTA等で検討されてはいかがでしょうか。

警：信号機の新設については、台数が限られており、現段階では予定はありません。

横断歩道の標示を補修します。
