通学路危険箇所図(内中原小学校①)

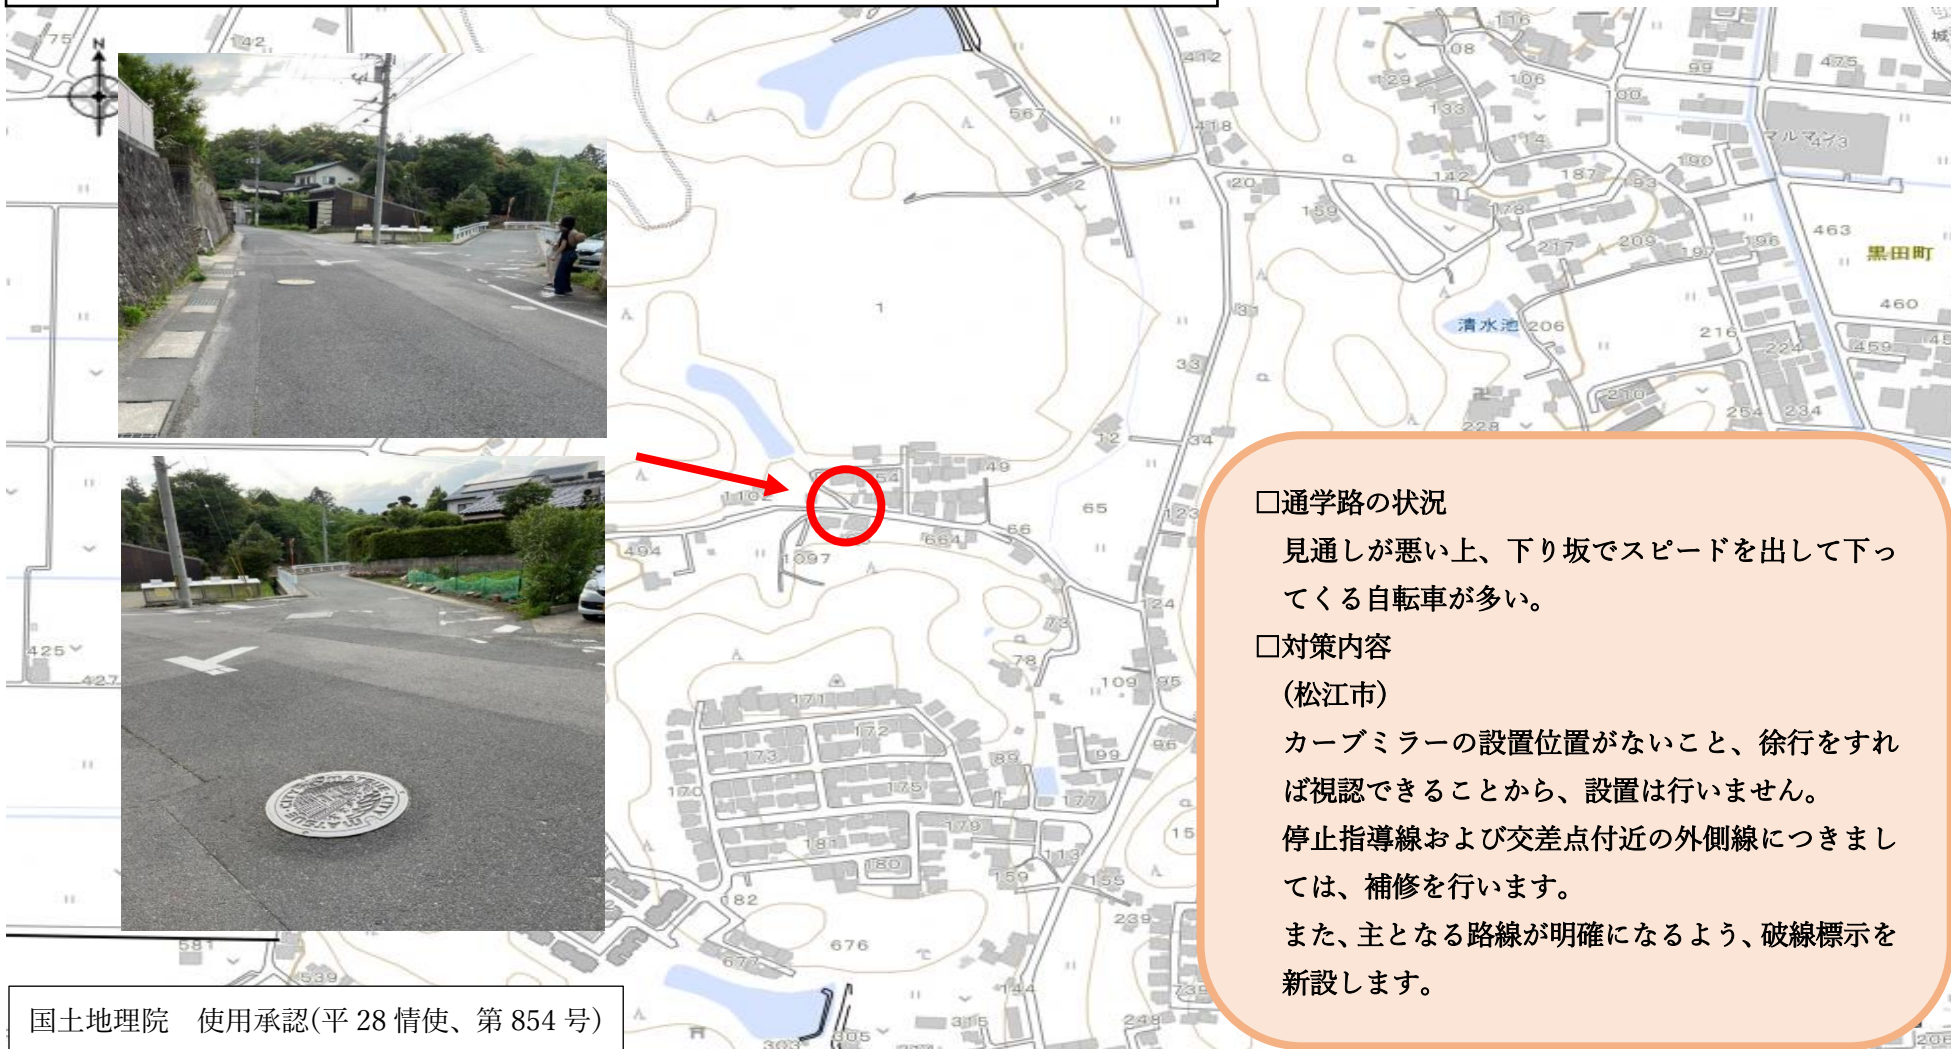
見通しが悪い上、下り坂でスピードを出して下ってくる自転車がが多い。

カーブミラーの設置位置がないこと、徐行をすれば視認できることから、設置は行いません。

停止指導線および交差点付近の外側線につきましては、補修を行います。

また、主となる路線が明確になるよう、破線標示を新設します。
