通学路危険箇所図(内中原小学校②)

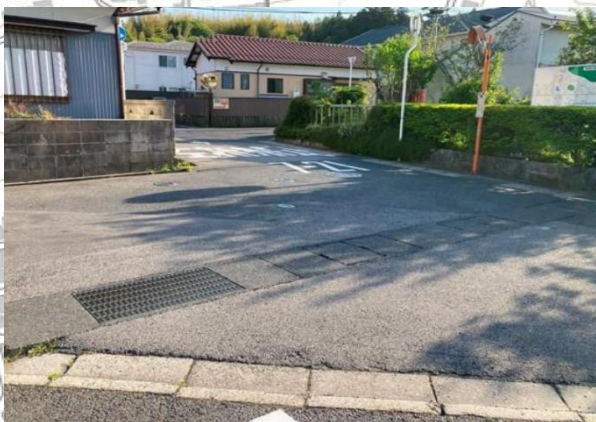
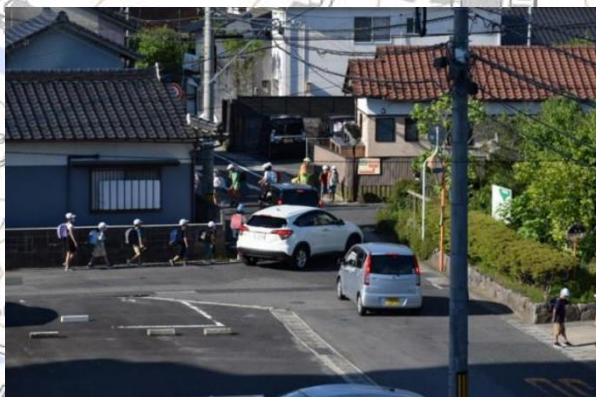
交通量が多く、スピードを出す車も多い。

薄くなっている交通規制標示の補修を警察本部に依頼しました。

カーブミラーの新設を検討しましたが、カーブミラーを設置できるスペースがないこと、また、カーブミラーを設置すると、カーブミラーを信用して交差点に進入する車もあることから、カーブミラーの設置は行いません。

カラー舗装につきましては、交差点部に規制に関する路面標示があり、スペースがないため、実施致しません。
