松江市庁舎総合評価業務
報告書

概要版

平成 26 年 12 月

株式会社ファインコラボレート研究所

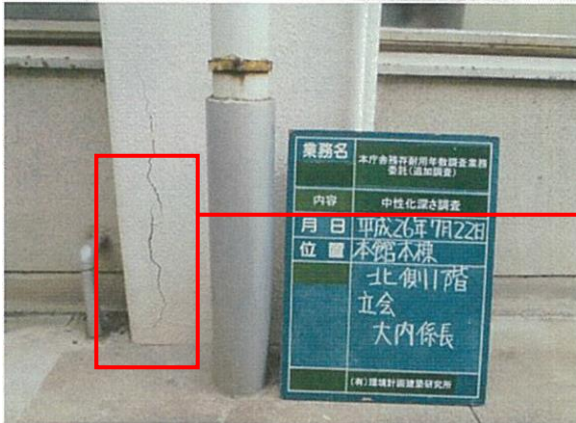
写真1 本館本棟 北側柱脚

本館本棟の北側柱脚部にみられるような鉄筋の腐食状況が、今後随所に広がると、コンクリート片の落下といった日常安全性の低下とともに、建物全体の構造性能が損なわれます。

出隅主筋沿いに大きなクラックが入っている。この部分のコンクリートをはつり、内部の鉄筋の状態を確認した。

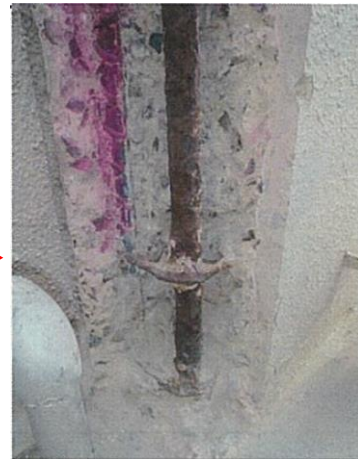
写真2 本館本棟 北側柱脚

コンクリート中性化の進行と鉄筋かぶり厚さから求めた躯体の残存耐用年数は、本館本棟で5年、本館北棟で11年、別館で21年、第4別館で15年です。

鉄筋は錆により膨張している。フェノールフタレイン溶液を噴霧したが、紫色に変色しない（コンクリート中性化が鉄筋位置に達している。）

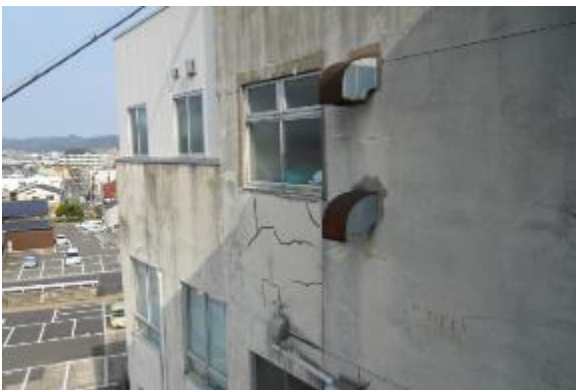
写真3 第4別館 外壁

外壁の全面にクラックが入っている。室内への漏水やコンクリート内部にある鉄筋が錆びる原因になる。

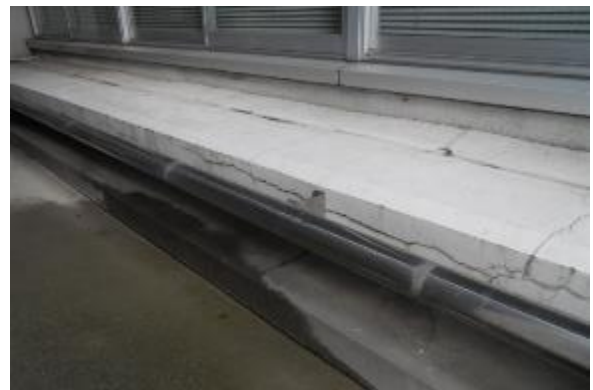
写真4 本館 1階庇

庇やバルコニー、外部階段にも随所にクラックがみられる。剥落によるコンクリート片の落下に注意が必要。

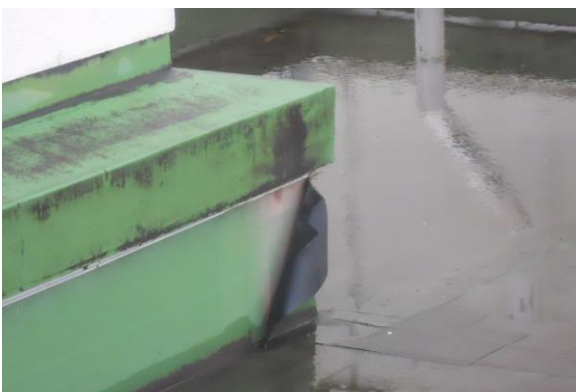
写真5 別館 屋上

排水が詰まっており、雨天時には水がたまる。立上がり部の防水層が摩耗し、剥がれている。

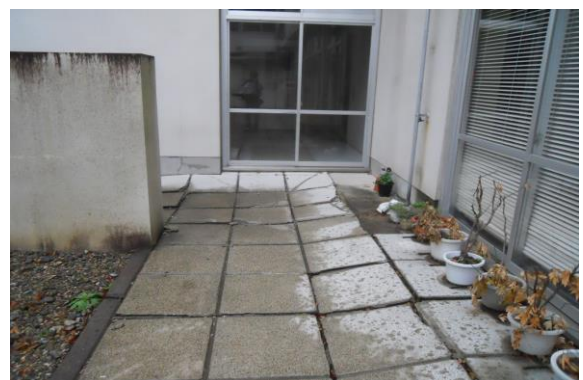
写真6 本館 中庭の地盤沈下

建物廻りが地盤沈下しており、舗装やタイルが暴れ、随所に段差が生じている。

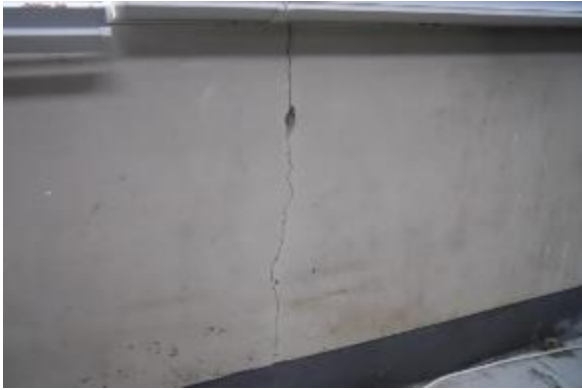
写真7 本館 内部壁
屋内壁や梁型・柱型にもクラックが見られる。

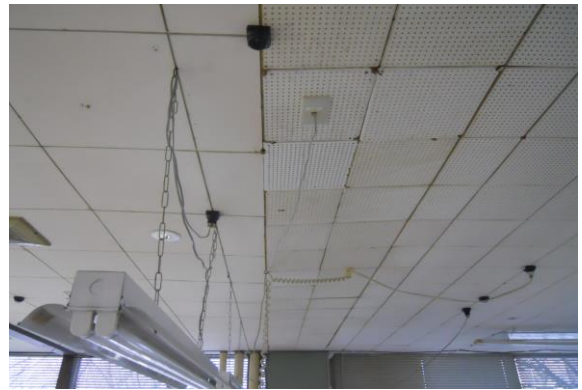
写真8 本館 2階天井
木下地で、たわみがある。漏水痕が随所にある。壁はクラックが多数あり、モルタルも浮いている。

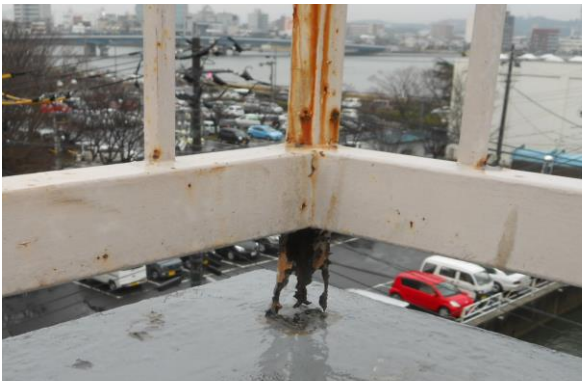
写真9 別館 外部金物の腐食
外部の金物（手すりなど）が錆により腐食している。

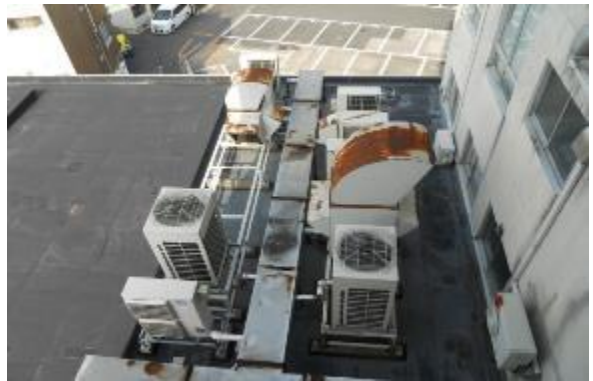
写真10 第4別館 屋上にある設備機器
設備機器は耐用年数を経過している。屋外にある機器は錆が見られる。

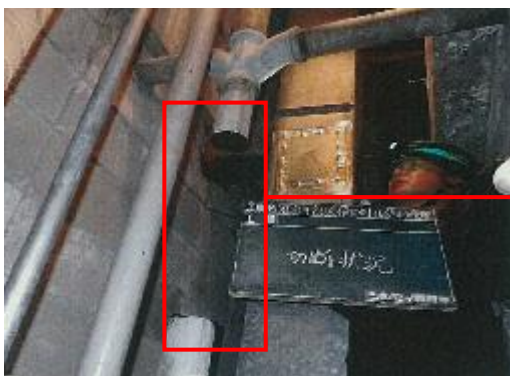
写真11 本館 汚水管調査
3階男子便所のPS内の縦管及び継ぎ手を切断して内部の状況を調査。

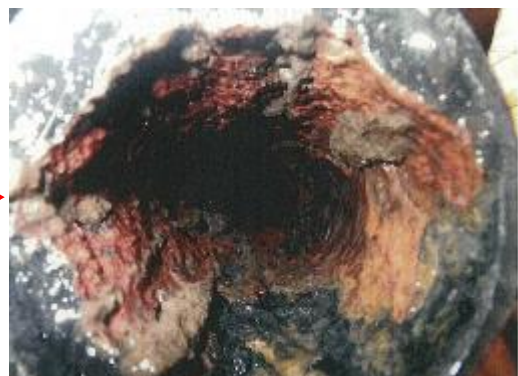
写真12 本館 汚水管の腐食・詰まり
建設当時の排水（鋼管）のため腐食が進んでいる。管内の錆コブにより流れが悪くなっている。
