# 松江市庁舎総合評価業務 報告書

平成 26 年 12 月

株式会社ファインコラボレート研究所

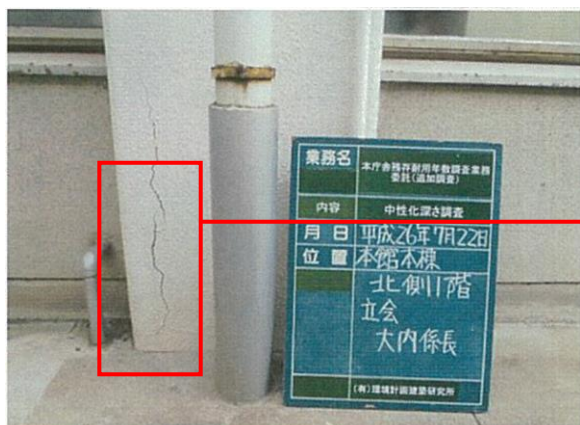
写真1 本館本棟 北側柱脚

本館本棟のコンクリート中性化\*\*\*の状況は、平均で43.0mmと深くまで進行しており、最大で65mmに至っていました。また、本棟北側柱脚におけるクラック部の鉄筋をはつり出したところ、錆で膨張している状況がみられました。

出隅主筋沿いに大きなクラックが入っている。この部分のコンクリートをはつり、内部の鉄筋の状態を確認した。

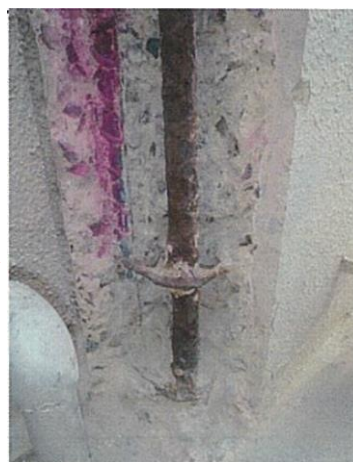
写真2 本館本棟 北側柱脚

鉄筋は錆により膨張している。フェノールフタレイン溶液を噴霧したが、紫色に変色しない（コンクリート中性化が鉄筋位置に達している。）

本館本棟の北側柱脚部にみられるような鉄筋の腐食状況が、今後随所に広がると、コンクリート片の落下といった日常安全性の低下とともに、建物全体の構造性能が損なわれます。

| 建物名(棟名) | | 市庁舎(本館本棟) | 鉄筋コンクリート3F | 5,107㎡ | |
|---|---|---|---|---|---|
| | | | クラック、鉄筋露出、錆汁 | 露出鉄筋処置、クラック補修 | 12,767,500 |

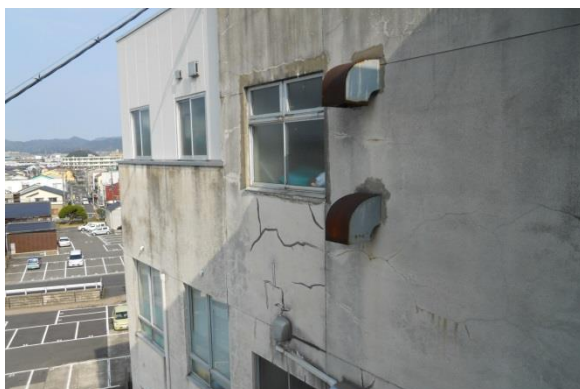
写真3 第4別館 外壁

外壁の全面にクラックが入っている。室内への漏水やコンクリート内部にある鉄筋が錆びる原因になる。

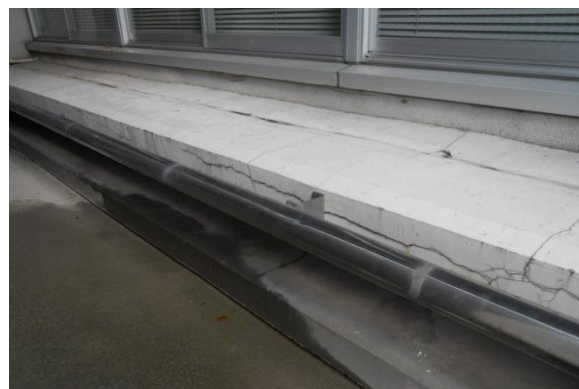
写真4 本館 1階底

庇やバルコニー、外部階段にも随所にクラックがみられる。剥落によるコンクリート片の落下に注意が必要。

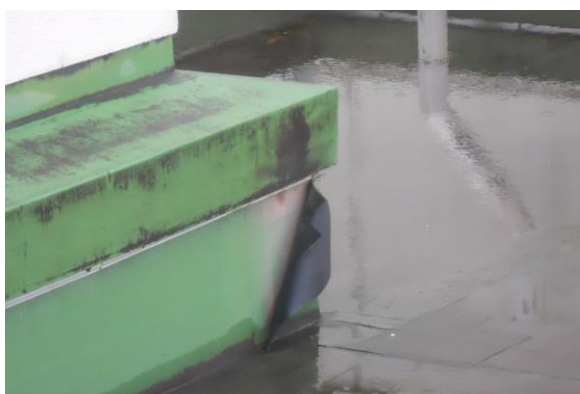
写真5 別館 屋上

排水が詰まっており、雨天時には水がたまる。立上がり部の防水層が摩耗し、剥がれている。

| 建物名(棟名) | | 市庁舎(別館) | 鉄筋コンクリート5F | 3,619㎡ | |
|---|---|---|---|---|---|
| 外部仕上げ | 屋根・屋上 | アスファルト保護 | 防水層破断、剥離、目地損傷、排水不良 | 防水改修、ドレイン改修、塗装改修 | 14,476,000 |

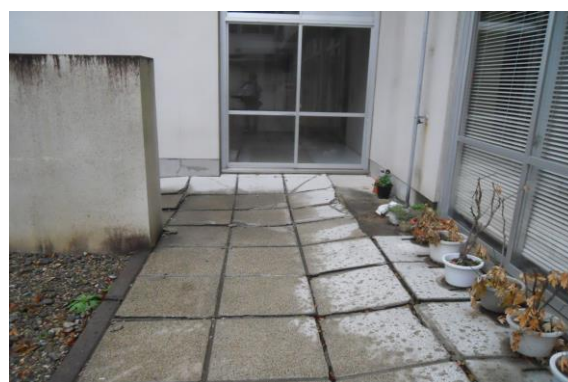
写真6 本館 中庭の地盤沈下

建物廻りが地盤沈下しており、舗装やタイルが暴れ、随所に段差が生じている。

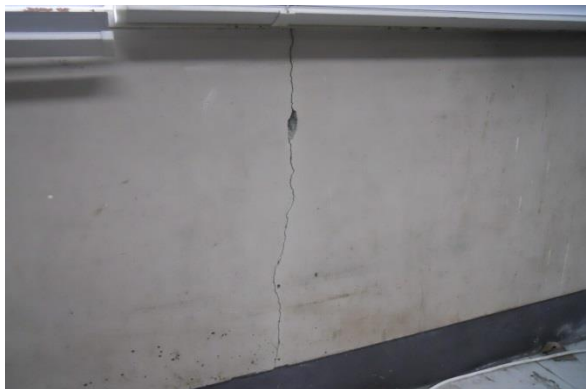
**写真7 本館 内部壁**  
屋内壁や梁型・柱型にもクラックが見られる。

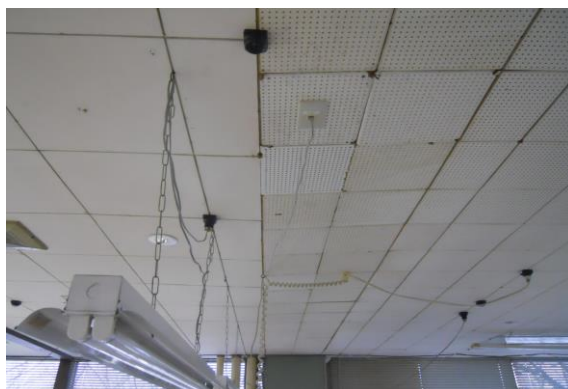
**写真8 本館 2階天井**  
木下地で、たわみがある。漏水痕が随所にある。壁はクラックが多数あり、モルタルも浮いている。

| 建物名(棟名) | | 市庁舎(本館本棟) | 鉄筋コンクリート3F | 5,107㎡ | |
|---|---|---|---|---|---|
| | 天井 | ボード | 漏水痕、木下地腐朽・たわみ、ボード浮き | 仕上げ改修(LGS下地改修共) | 10,214,000 |

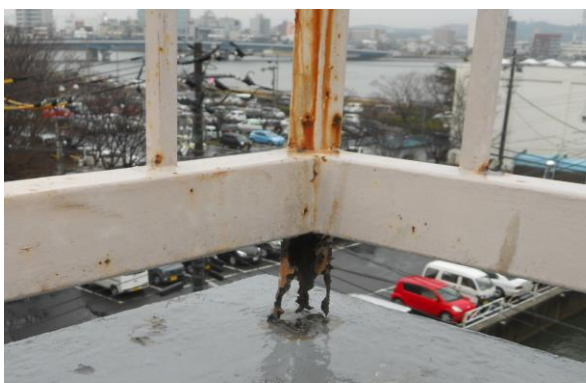
**写真9 別館 外部金物の腐食**  
外部の金物（手すりなど）が錆により腐食している。

| 建物名(棟名) | | 市庁舎(別館) | 鉄筋コンクリート5F | 3,619㎡ | |
|---|---|---|---|---|---|
| | その他(建) | バルコニー 外階段 | 塗装剥離、スチール金物腐朽、クラック、鉄筋露出、手すり腐朽 | 躯体補修、金物改修、再塗装 | 18,095,000 |

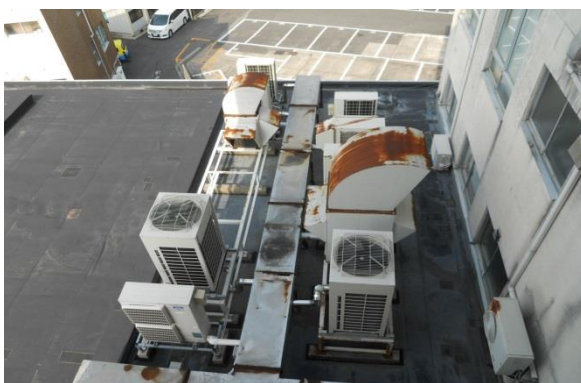
**写真10 第4別館 屋上にある設備機器**  
設備機器は耐用年数を経過している。屋外にある機器は錆が見られる。

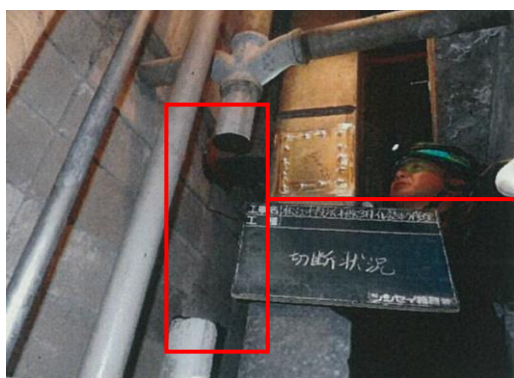
**写真11 本館 污水管調査**  
3階男子便所のP S内の縦管及び継ぎ手を切断して内部の状況を調査。

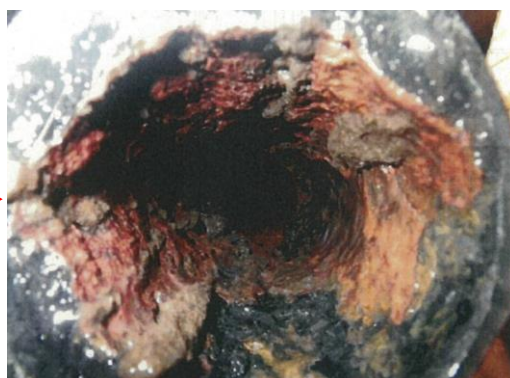
**写真12 本館 污水管の腐食・詰まり**  
建設当時の排水（銅管）のため腐食が進んでいる。管内の錆コブにより流れが悪くなっている。

| 建物名(棟名) | | 市庁舎(本館本棟) | 鉄筋コンクリート3F | 5,107㎡ | |
|---|---|---|---|---|---|
| | 排水設備 | 下水接続 | 鉄管のコブ | 鉄管の改修 | 25,535,000 |
