# 能登半島地震を踏まえた島根原子力発電所の 確認結果について

2024年10月  
中国電力株式会社

- 本資料は、令和6年能登半島地震に伴い志賀原子力発電所で発生した事象について、島根2号機における状況を整理したものです。
- 志賀原子力発電所で安全上問題となる被害は確認されていないと承知しており、現時点では、現在進めている安全対策によって島根原子力発電所の安全は確保できると考えています。
- また、能登半島地震による志賀原子力発電所への影響についての検証結果については、島根原子力発電所の安全性に影響を及ぼす喫緊の課題はないことを確認していますが、安全性のさらなる向上を図っていく観点から、事業者の自主的な取り組みとして適切に対応してまいります。

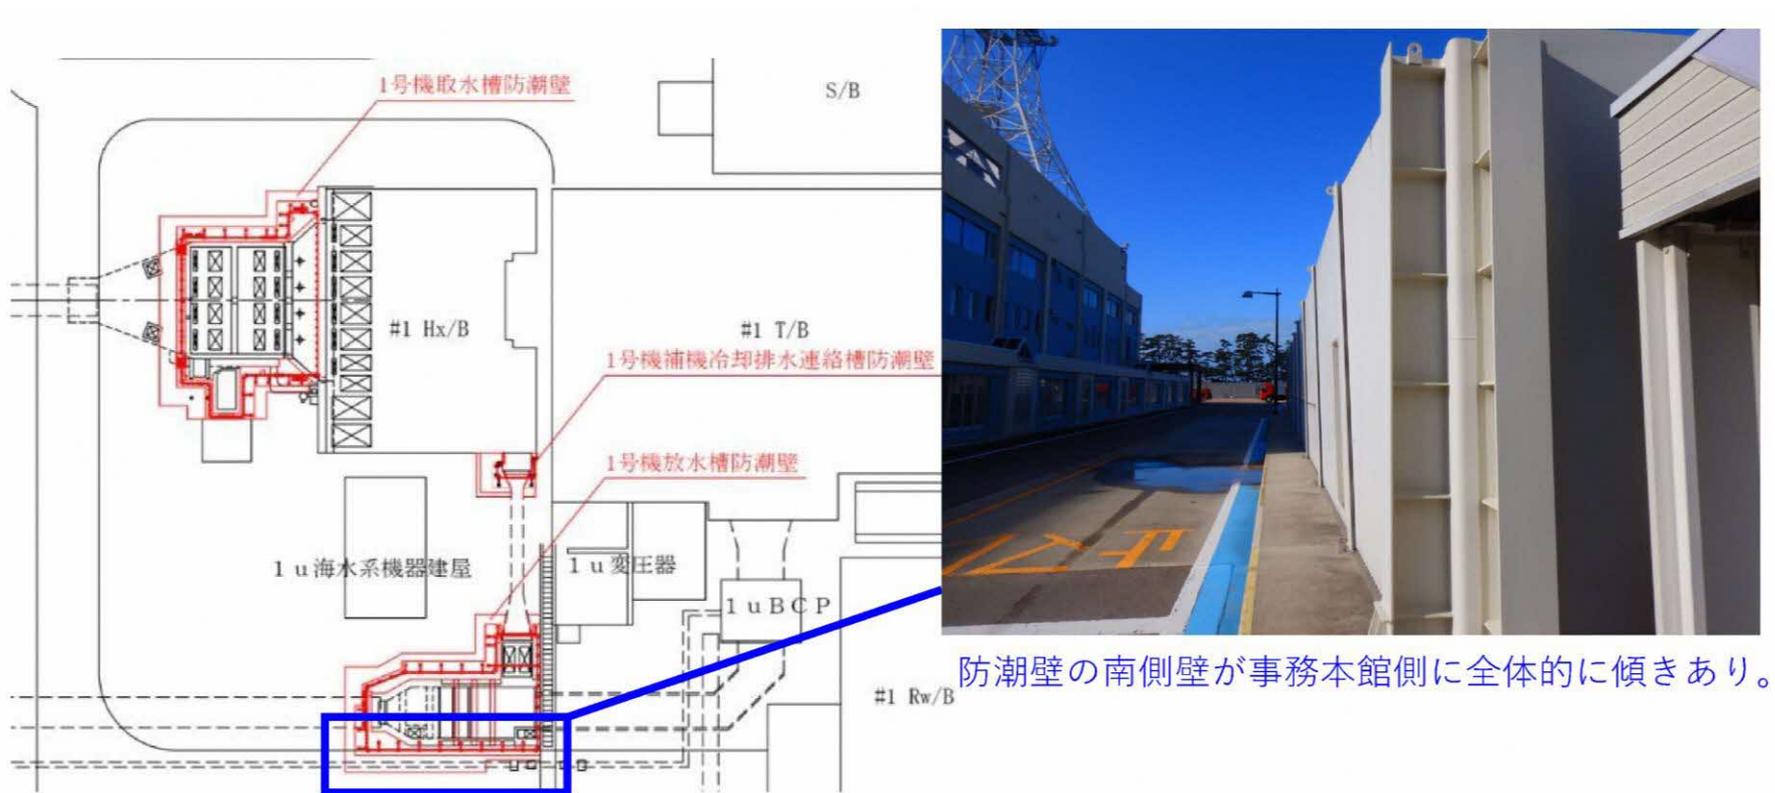
1号機 放水槽防潮壁の傾き

項目	志賀原子力発電所	島根原子力発電所2号機	原子力事業者 検証結果
<p>6. 防潮壁の傾き</p>	<ul style="list-style-type: none"> <li>放水槽の周囲(全周約108m)に津波対策として設置した鋼製の防潮壁(高さ4m)の南側壁が、地震の影響により数cm 程度傾斜 (傾きが確認された南側の壁以外の壁は健全であり、倒壊の恐れなし)</li> </ul> <p>【別紙1-1参照】</p>	<ul style="list-style-type: none"> <li>島根2号機取水槽除じん機エリアの周囲(全周約102m)に津波対策として志賀原子力発電所の防潮壁に相当する鋼製の防水壁(高さ;2.5m~3.5m)を設置</li> <li>当該防水壁は、岩着である取水槽に支持され、<u>基準地震動Ssに対して耐震性を有する設計としており、有意な傾きは発生せず、倒壊の恐れはなく、浸水防止機能を維持</u></li> </ul> <p>【別紙1-2参照】</p>	<ul style="list-style-type: none"> <li>検証対象として挙げていた「構内道路」、「防潮壁」、「純水タンク等」については、<b>検証の結果、特段の知見は抽出されなかったことから、新たな対策は不要と判断。</b></li> </ul>

防潮壁の南側壁が事務本館側に全体的に傾きあり。

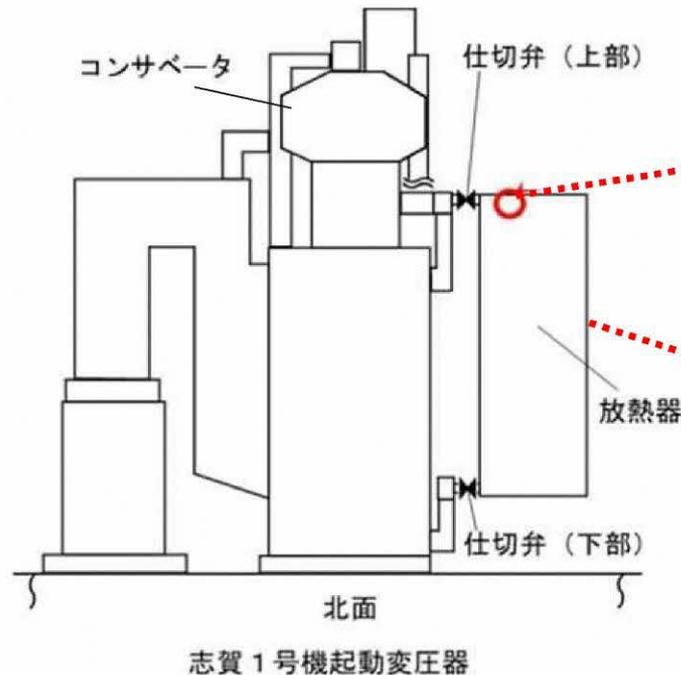
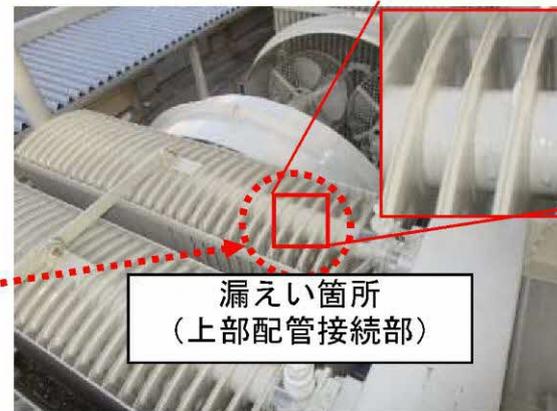
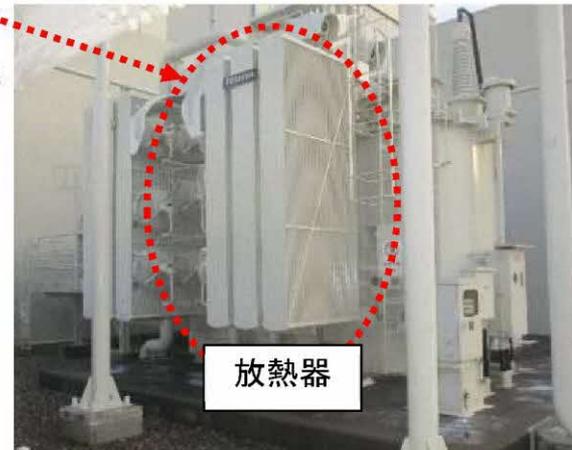
漏えい箇所  
(上部配管接続部)

項目	志賀原子力発電所	島根原子力発電所2号機	原子力事業者 検証結果
<p>9. 変圧器からの油漏れ</p>	<p>(1号機)</p> <ul style="list-style-type: none"> <li>起動変圧器から絶縁油の油漏れが約3,600リットル発生</li> <li>点検の結果、放熱器上部配管接続部の損傷を確認【別紙3-1参照】</li> <li><u>絶縁油は堰内に収まっており、外部への影響なし</u></li> <li><u>火災の発生なし</u></li> </ul> <p>(2号機)</p> <ul style="list-style-type: none"> <li>主変圧器から絶縁油の油漏れが約19,800リットル発生</li> <li>点検の結果、冷却器上部配管接続部の損傷を確認【別紙3-2参照】</li> <li>噴霧消火設備が起動</li> <li><u>火災の発生なし</u>(当初、火災が発生と通報したが訂正)</li> <li>励磁電源変圧器の絶縁油が約100リットル(推定)漏えい</li> <li><u>絶縁油は堰内に収まっており、外部への影響なし【別紙3-3参照】</u></li> <li>一部の部品に共振が発生したことが原因と推定し、共振を抑制する等の対策を予定</li> </ul>	<ul style="list-style-type: none"> <li>島根2号機における油入変圧器は以下のとおり             <ul style="list-style-type: none"> <li>➢ 主変圧器</li> <li>➢ 所内変圧器</li> <li>➢ 起動変圧器</li> <li>➢ 予備変圧器</li> </ul> </li> <li>上記の油入変圧器における放熱器や冷却器の接続配管について、地震による損傷は否定できない</li> <li><u>油入変圧器は、防油堤内に設置しており、仮に油が漏えいしても防油堤内部(排油溜め含む)に貯留される構造</u></li> <li>なお、島根2号機において、主発電機の励磁装置に用いる励磁変圧器は乾式変圧器であり、絶縁油不使用</li> </ul>	<p>【変圧器損傷防止対策】</p> <ul style="list-style-type: none"> <li>機能喪失の長期化回避の観点から、<b>絶縁油漏えい時の変圧器停止手順を整備する。</b></li> </ul> <p>【当社の対応】</p> <ul style="list-style-type: none"> <li>➢ 手順書記載の見直し(油面低下時の変圧器停止手順の追加)を行う。</li> </ul>

志賀1号機起動変圧器の外観点検の結果、No. 4放熱器上部配管接続部の損傷を確認した。また、放圧板の動作および変圧器本体上部にあるコンサベータ内のゴム袋の損傷を確認した。

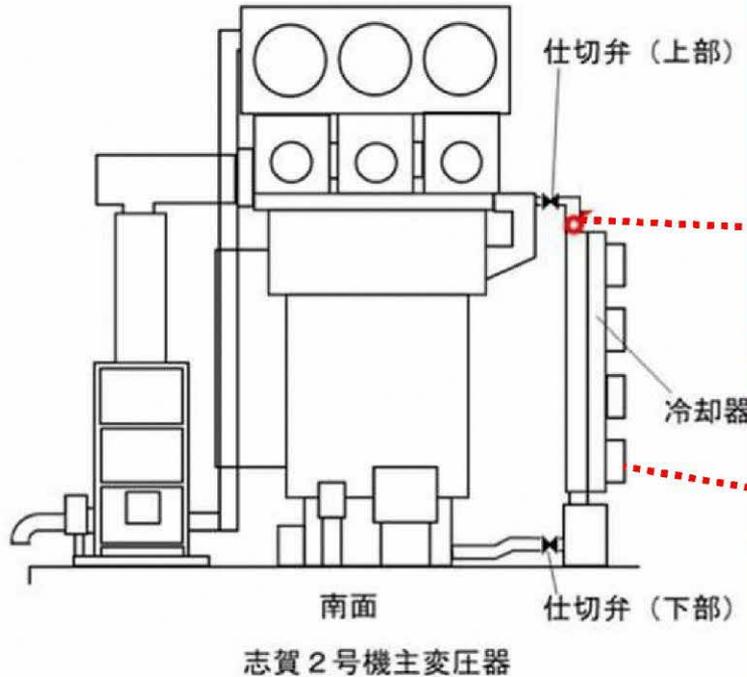
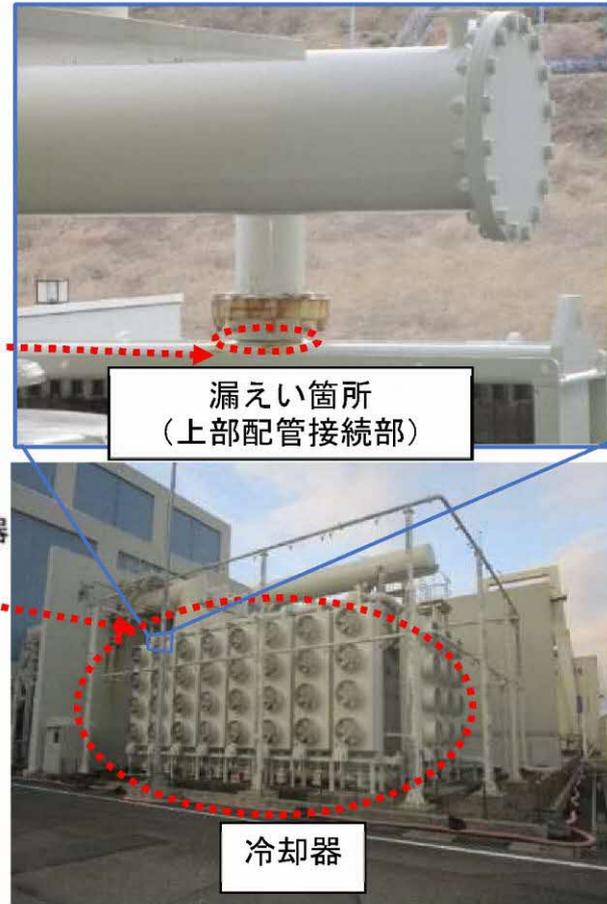
志賀2号機主変圧器の外観点検を行った結果、No. 11 冷却器上部配管接続部の損傷を確認した。また、No. 1～No. 10 冷却器上部配管接続部の塗装ひび割れおよびコンサベータと放圧管を接続する配管の損傷等を確認した。絶縁油の燃焼等の火災発生を示す形跡は認められなかった。なお、志賀2号機主変圧器の油中ガス分析を実施した結果、変圧器の内部故障の兆候を示すガスが検出された。

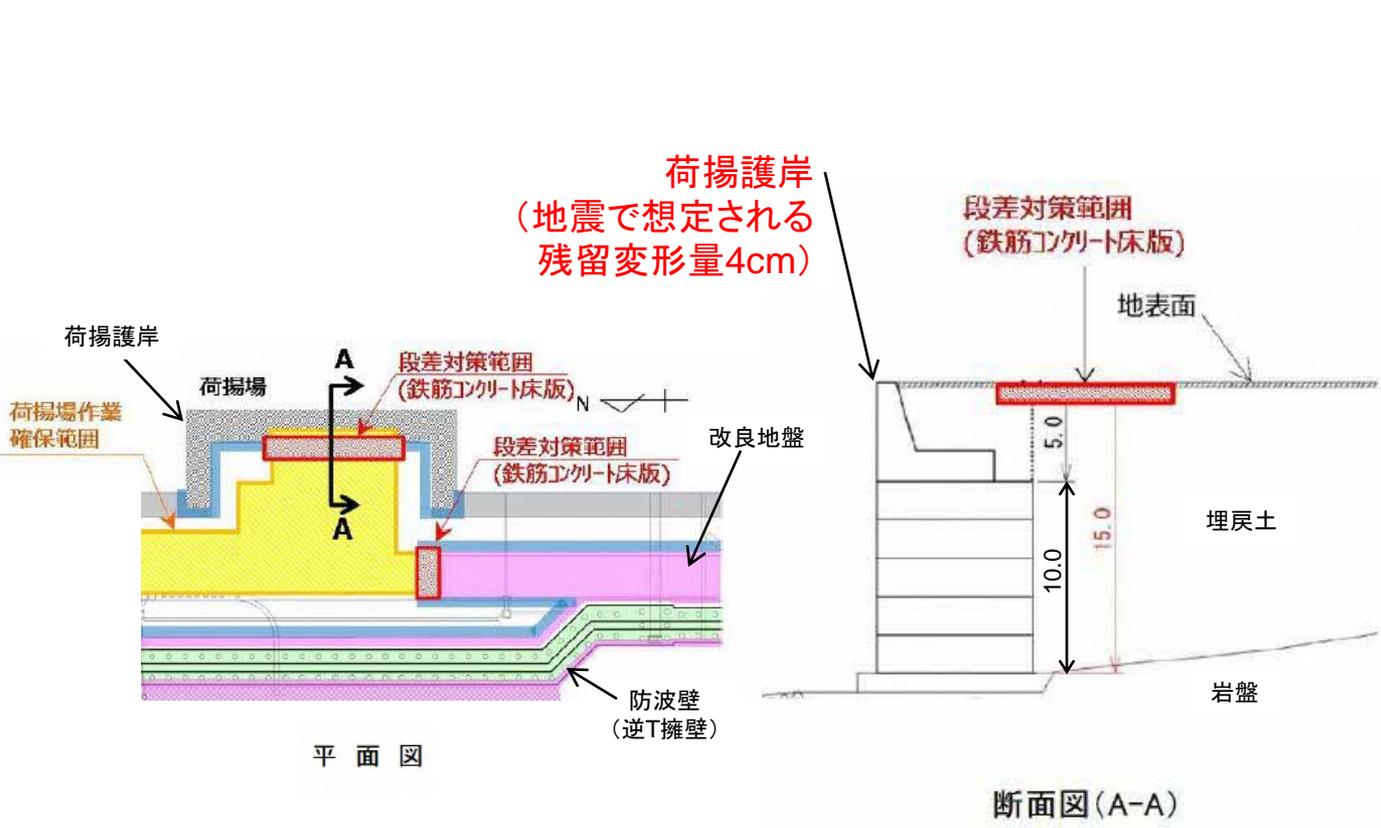
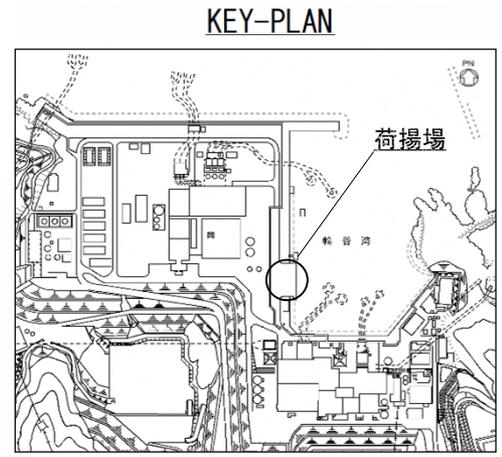
# 別紙 5 - 1 【島根】荷揚場の段差対策

箇所	境界部における埋戻土の層厚差(m)	段差高さ(cm) =埋戻土層厚×3.5%※	最大段差高さとして評価(cm)
荷揚場A-A断面	10.0	35	40

※文献および土質試験に基づき設定した、地盤の液状化等による沈下率

項目	志賀原子力発電所	島根原子力発電所2号機	原子力事業者 検証結果
<p>17. 物揚場の コンクリート 舗装部の 段差が 発生</p>	<ul style="list-style-type: none"> <li>物揚場のコンクリート舗装部において、地震の影響により段差が発生</li> </ul>	<ul style="list-style-type: none"> <li>荷揚場のコンクリート舗装部において、地震の影響により一部に最大40cm程度の段差が発生する可能性を想定</li> <li>段差が発生した場合、復旧作業(砕石敷設等)を行い段差を解消するが、これには一定の時間がかかることから、予め鉄筋コンクリート床版を設置し、荷揚場作業に係る車両・資機材退避の確実性を向上</li> <li>荷揚護岸については、地震の影響による残留変形量は最大4cmであり、限界値※以下であることを確認しているため、荷揚場は地震後も使用可能</li> </ul> <p>※ 30cm (港湾の施設の技術上の基準・同解説の係留施設の耐震強化施設の限界値を参考に設定)</p> <p>【別紙5-1参照】</p>	<ul style="list-style-type: none"> <li>前項と同じ</li> </ul>
