## 島根原子力発電所構内で発生した火災に関する立入調査結果（第 2 回）

令和 4 年 6 月 1 3 日

島根県防災部原子力安全対策課

## 島根原子力発電所構内で発生した火災に関する立入調査結果（詳細）

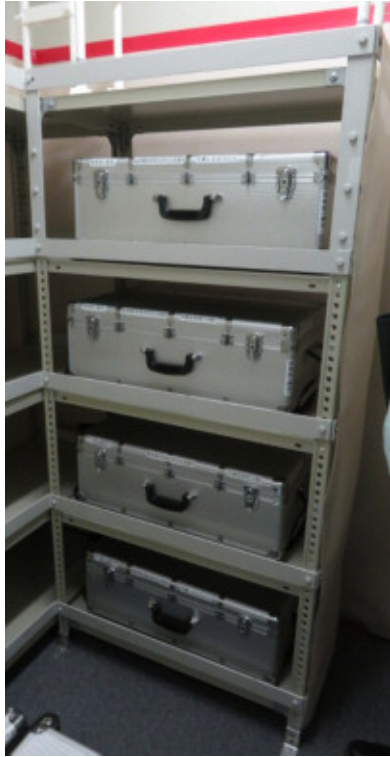
- ・新たに調達した投光器一体型バッテリーは、火災発生時の早期検知の観点から、平日昼間や夜間・休日も一定の間隔で人の通行があり、火災感知器が近傍に設置されている管理事務所1号館2階執務室横に集中保管していることを確認した。
- ・バッテリーの運用や、資機材としての数え方について質問したところ、投光器一体型バッテリー2台を1つの三脚に取り付け、これを1セットとして運用する旨回答があった。また、2台1セットでの運用を前提としているため、新規制基準の要求（照明の光量）を満たすことは、2台分の光量をもとに確認しているとの説明があった。

投光器一体型バッテリーの保管状況①

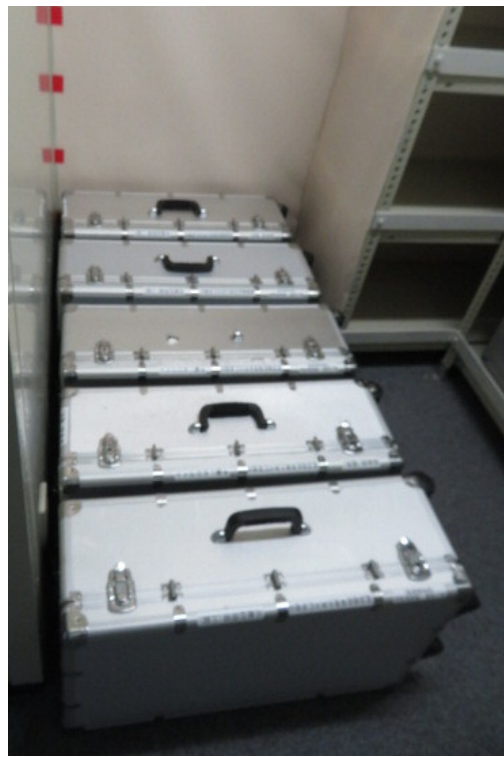
投光器一体型バッテリーの保管状況②

(※) 全10セットのうち1セットは、点検デモのため持出し中

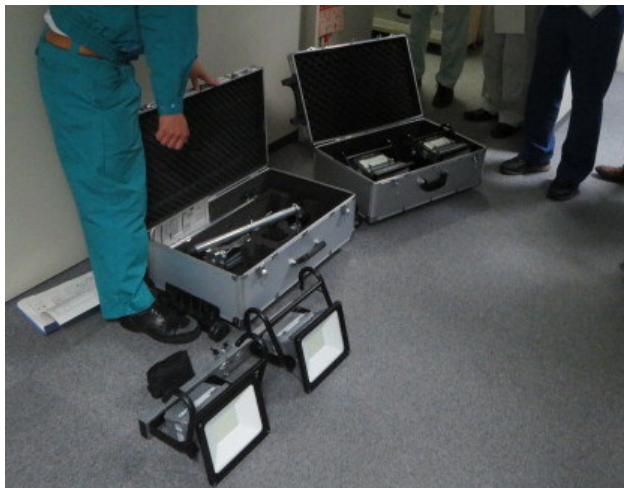
- ・バッテリーは専用の金属製のケースに格納した状態で保管され、外部損傷防止対策及び延焼防止対策が実施されていることを確認した。また、保管場所に隣接して給湯室があり、給湯室からの水、湿気等の影響はないのか質問したところ、給湯室の利用は停止していると回答があった。
- ・保管中のバッテリーは、中央制御室及び中央制御室チェンジングエリアの照明に用いる計画としているため、今後、新規制基準対応工事の進捗状況を踏まえ、中央制御室近傍（2号機制御室建物4階）に配備予定であるとの説明があった。

投光器一体型バッテリーの収納状況

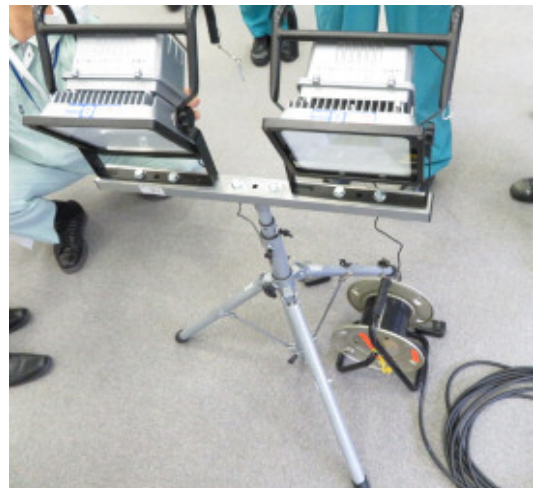
投光器一体型バッテリー組み立て時の外観

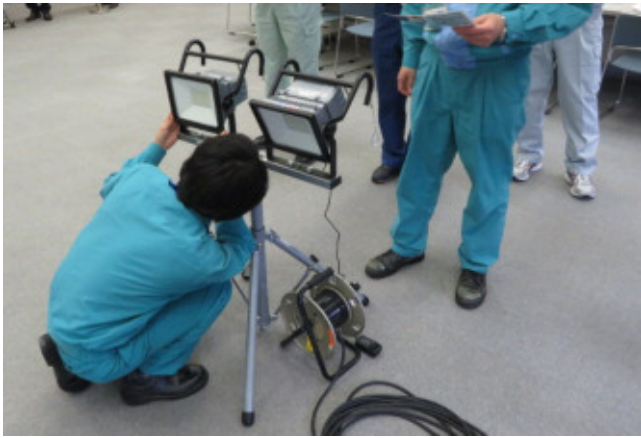
- ・投光器一体型バッテリーには、従来のリチウムイオンバッテリーに比べて熱暴走が起こり難く、製造メーカーによれば内部短絡や過充電が生じても燃え難い製品（リン酸鉄リチウムイオンバッテリー）が使用されていることを確認した。
- ・投光器一体型バッテリーの点検方法（点検デモ）を確認し、改正した点検記録様式に則り、LEDライト・バッテリーの外観点検を順次行った後、満充電になるまで充電した上で、連続点灯時間及び充電時間の確認によりバッテリーの性能確認を行う手順を確認した。

LEDライトの外観点検

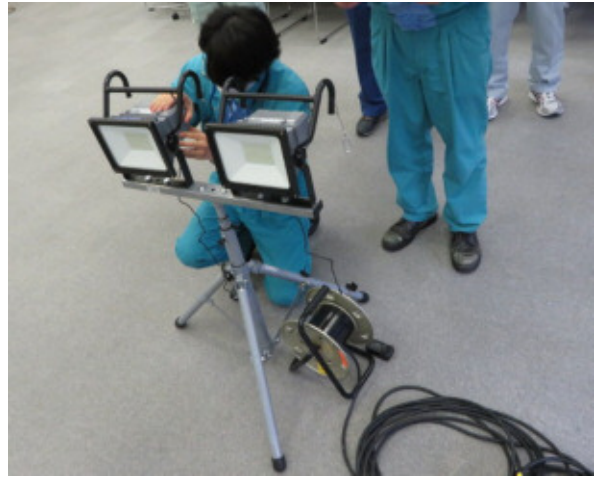
バッテリーの外観点検

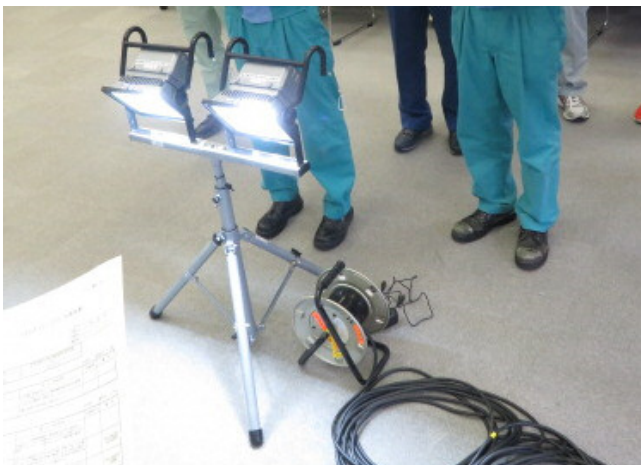
- ・連続点灯時間等の計測中は常に点灯状況を監視するのか質問したところ、点検中は人の目が届く範囲に投光器一体型バッテリーを置いた上で、バッテリーが健全であれば少なくとも5時間程度は点灯すると考え、5時間経過後に点検者を付ける旨回答があった。また、将来的にはビデオ録画等により、計測を効率化する余地もあるとの説明があった。

点灯確認試験
