## 島根原子力発電所構内で発生した火災に関する立入調査結果（第2回）

令和4年6月13日

島根県防災部原子力安全対策課

## 島根原子力発電所構内で発生した火災に関する立入調査結果（詳細）

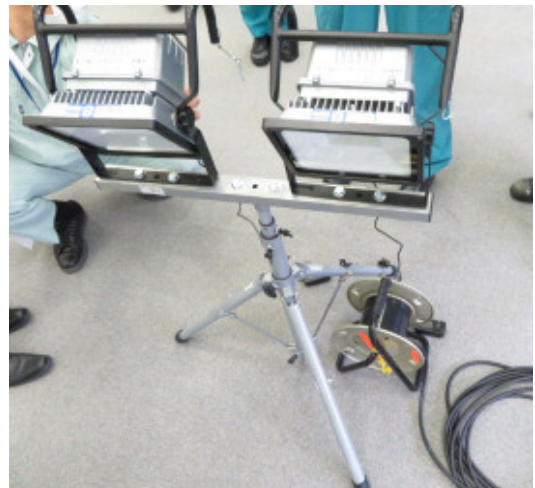
投光器一体型バッテリー組み立て時の外観

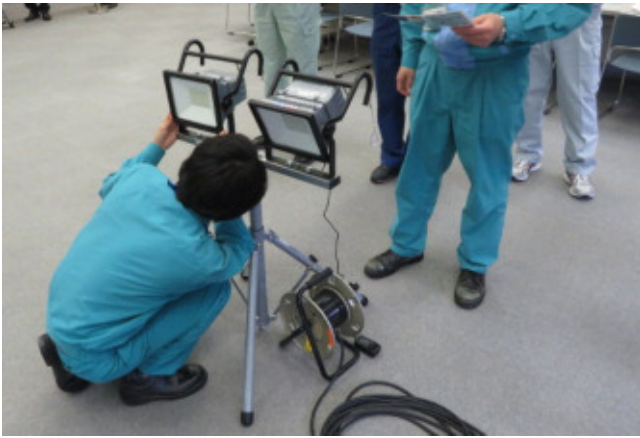
LEDライトの外観点検

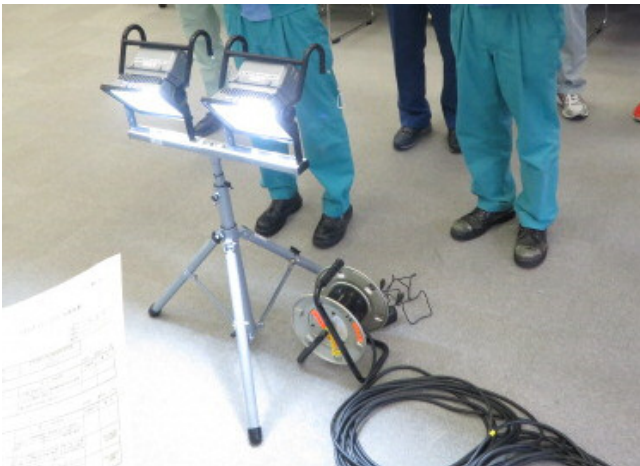
点灯確認試験
