2024年10月16日
中国電力株式会社

島根原子力発電所 2号機原子炉建物西側における火災について

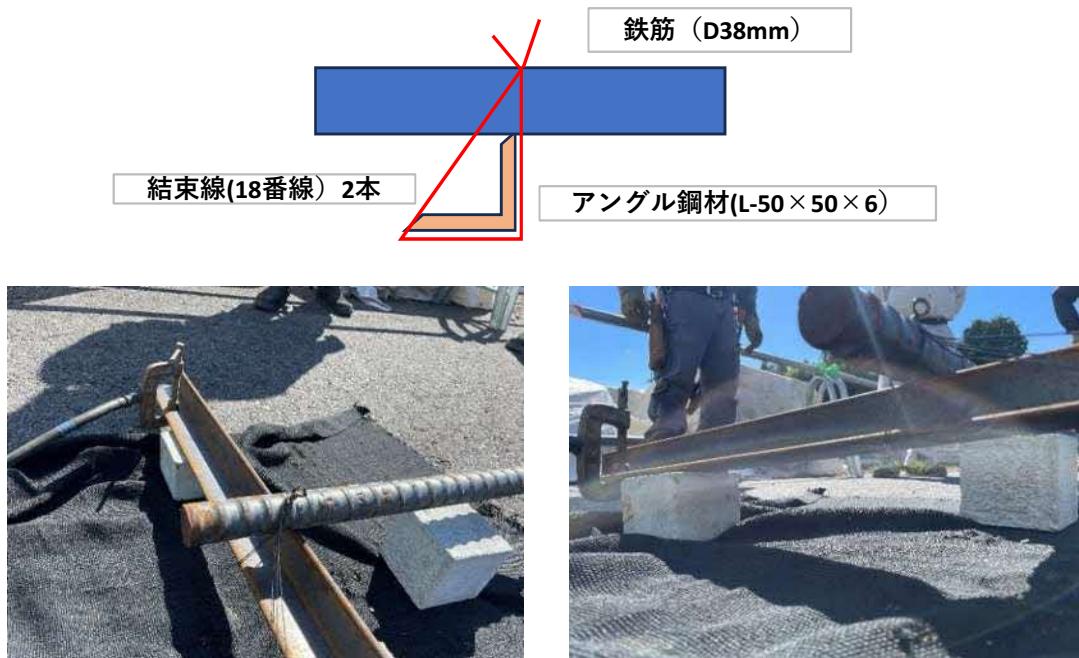
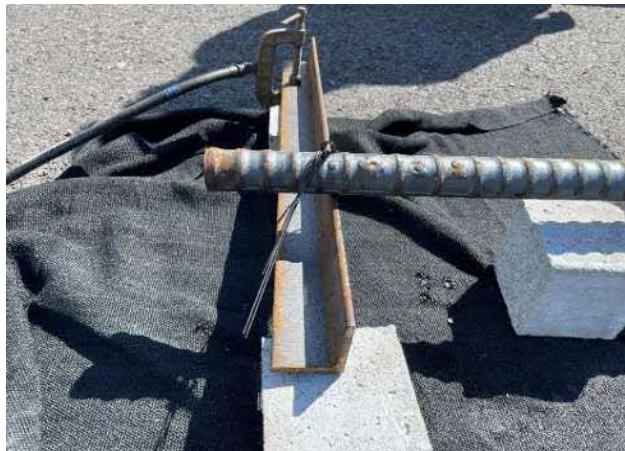
検証①

アンダル鋼材と鉄筋を接触させた場合

10分間溶接を行ったが、結束線は溶解しなかった。

各金属部の温度上昇も見られなかった（下記 測定結果）

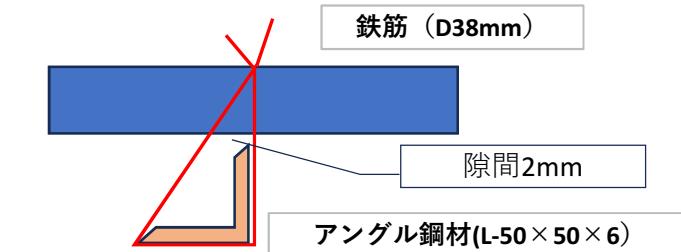
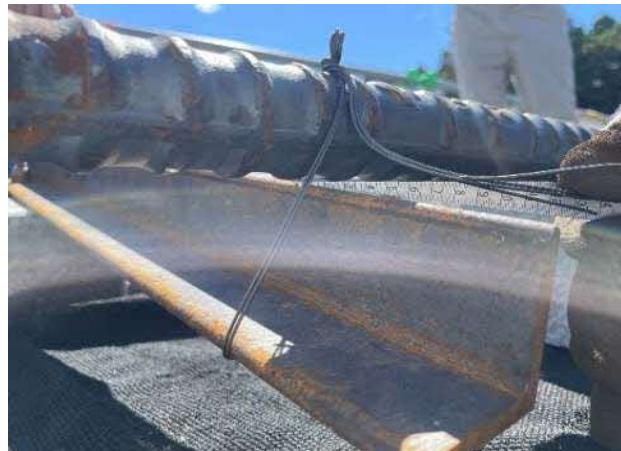
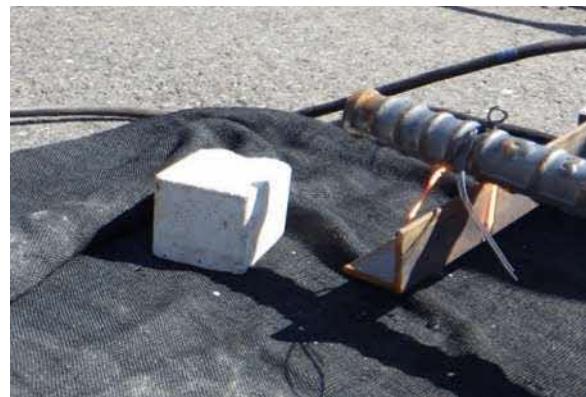
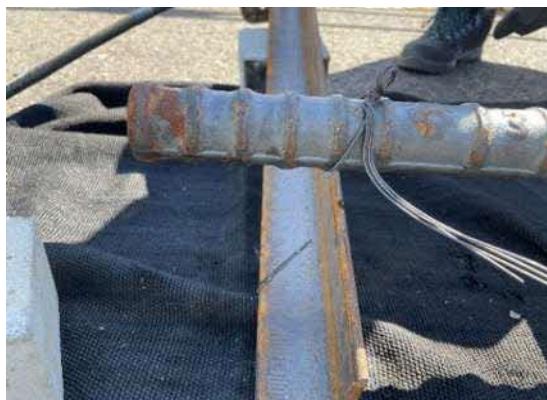
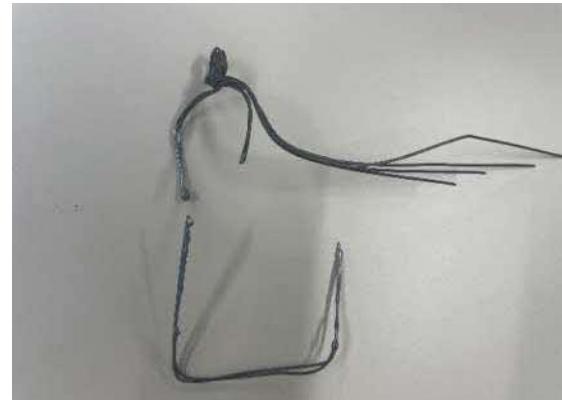
検証②

アングル鋼材と鉄筋に2mmの隙間を設けた場合

溶接を開始すると結束線が熱せられて赤くなり、40秒後に結束線が溶解した。

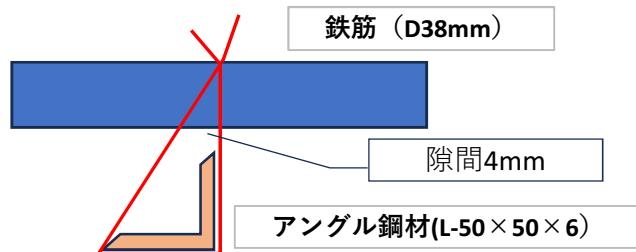
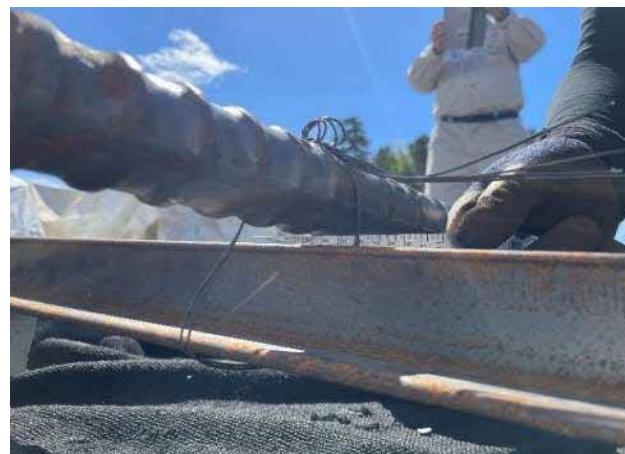
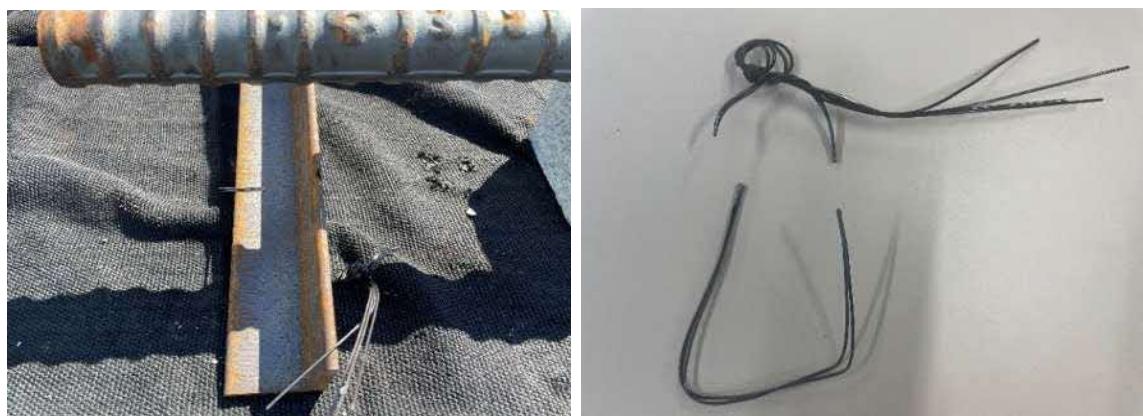
検証③

アングル鋼材と鉄筋に4 mmの隙間を設けた場合

溶接を開始すると結束線が熱せられて赤くなり、30秒後に結束線が溶解した。
