## 島根原子力発電所で発生した火災に関する立入調査結果（第2回）

令和6年11月29日

島根県防災部原子力安全対策課

松江市防災部原子力安全対策課

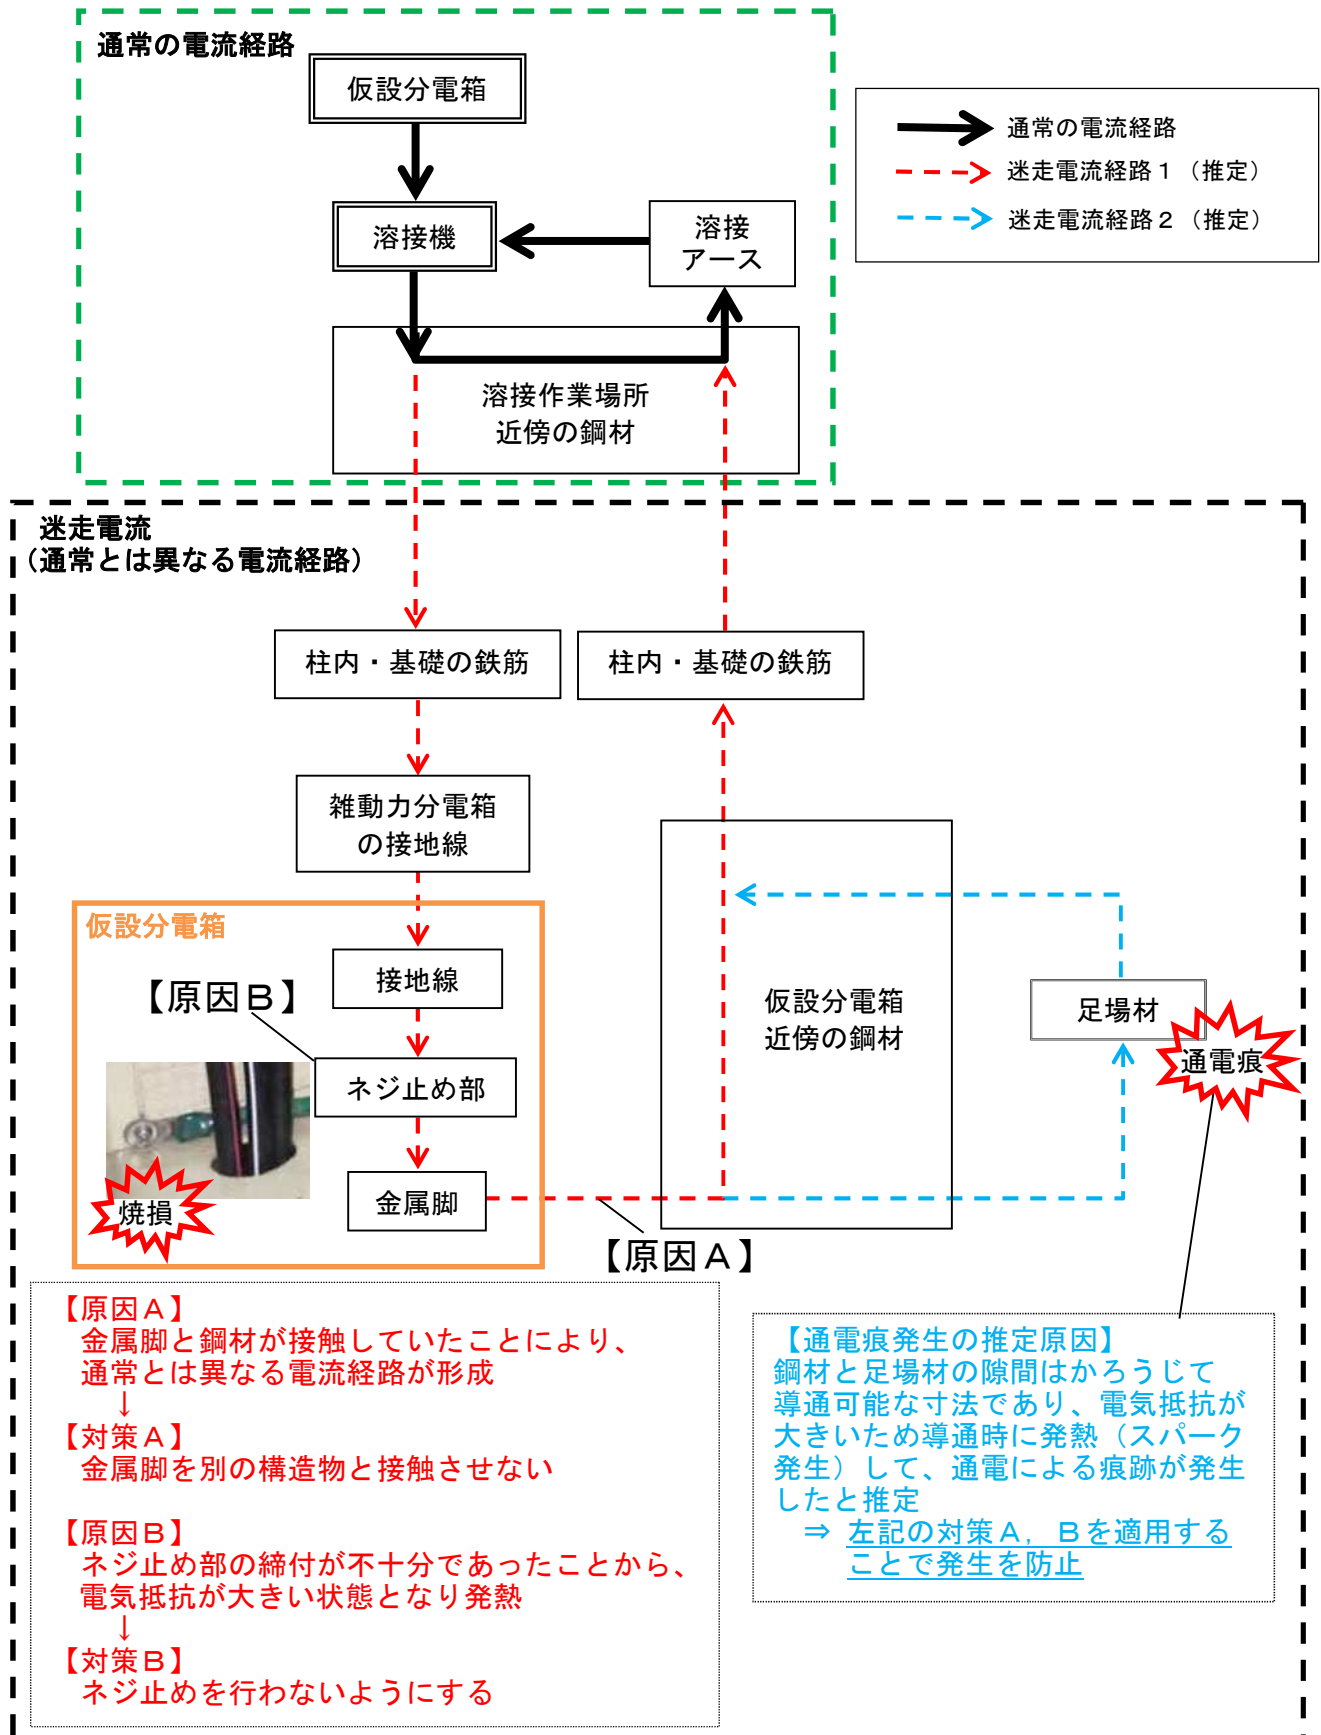
4月30日の火災発生時における迷走電流経路（推定）

仮設分電箱の金属脚が隣接する鋼材に意図せず接触していたことで、通常の溶接電流経路とは異なる電流経路が形成（迷走電流が発生）

仮設分電箱内のアース線に迷走電流が流れたことに加え、アース線端部のネジ止め部の締付が不十分であったことから、電気抵抗が大きい状態となり、当該箇所が発熱してプラスチック製の仮設分電箱が焼損

仮設分電箱の金属脚を別の構造物に接触させない

アース線端部のネジ止めを行わないようにする

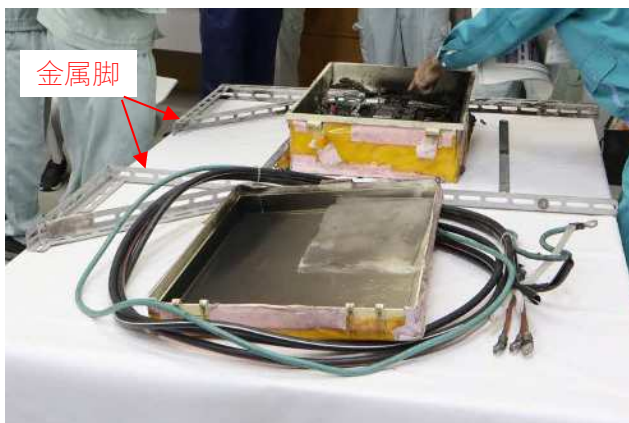
分解済の仮設分電箱①

- 溶接時の電流が溶接アース以外の経路に分流した場合には、導通が確認されている仮設分電箱の金属脚を通じて、仮設分電箱内のアース線に電流が流れる可能性があり、本事象においても、導通状態の確認結果から、仮設分電箱の金属脚が鋼材と接していたことがわかっており、当該経路に電流が流れたものと推定
- アース線端部のネジ止め部付近が著しく焼損していることから、仮設分電箱内のアース線に迷走電流が流れたことに加え、当該部のネジ止め不良や接触不良等の理由から電氣的抵抗が大きくなったため、当該部で発熱し、近傍のプラスチック筐体部を焼損させたものと推定

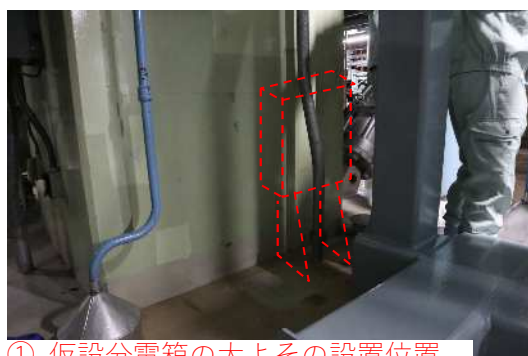
① 仮設分電箱の大よその設置位置  
(撤去済のため点線)

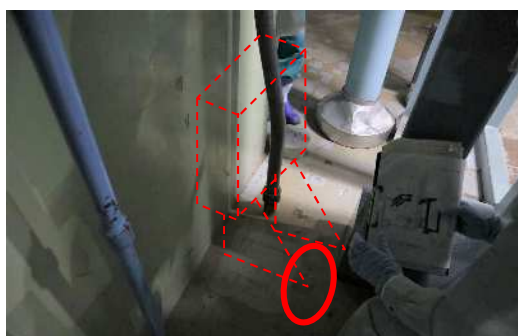
② 金属脚と鋼材の接触箇所（赤丸部）

- ・工事元請（協力会社）の報告書や中国電力自身の原因調査結果をもとに、意図しない電流（迷走電流）の経路や火災発生時の現場の問題点を分析・整理した上で、迷走電流による火災を防止するため、顛末書に記載のとおり仮設分電箱の金属脚が別の構造物に接触しないよう配置すること、アース線端部のネジ止めを行わないようにすることを再発防止対策として策定していることを確認した。
- ・今回の事象を踏まえて6月28日付で工事管理仕様書を改正し、工事用電源や仮設分電箱などの作業用分電盤に係る要求事項として以下を追加していることを確認した。
  - － 分電盤使用前に金属製の構造物と接触していないことを確認する。なお、作業環境から接触する可能性がある場合は、接触箇所付近へゴム板を設置する等の絶縁対策を行う。
  - － 分電盤は火災防止対策として金属製とする※。

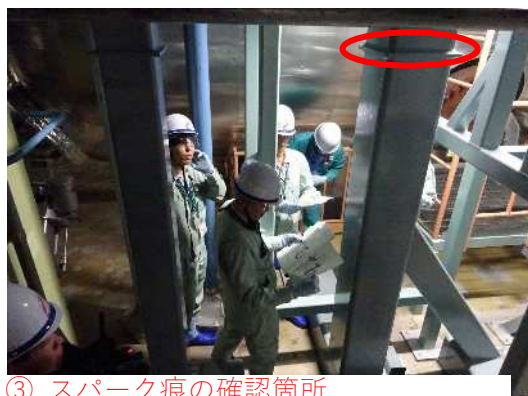
- ・迷走電流実証確認では、二つの鋼材を一部接触させ、それらを電線により接続することで、電氣的に接続されている状態を模擬して溶接作業を行ったところ、溶接トーチと溶接アースの位置関係によっては、溶接電流が分流することが確認されており、このことから、溶接鋼材に溶接アースを取り付けていても、迷走電流が流れる可能性があることを確認した。
- ・仮設分電箱上部の鋼材と足場材との間で発見されたスパーク痕（焦げ跡）について、当該スパーク痕（焦げ跡）が発見されて以降、当該箇所以外で新たな焦げ跡の発生はないことから、仮設分電箱の脚部接触による迷走電流と独立した事象ではない（その他箇所からの迷走電流ではない）と推察していることを確認した。
- ・本件火災により焼損したプラスチック製の仮設分電箱の現品（５月１３日の松江市北消防署との合同調査において分解済）を確認し、顛末書記載のとおり、仮設分電箱内のアース線端部のネジ止め部（ビスがあった箇所）付近の焼損が最も激しく、当該箇所が発熱してプラスチック製の仮設分電箱の焼損に至ったと推定されることを確認した。
- ・仮設分電箱内アース線及びネジ部の構造・目的について現品や写真をもとに説明を受け、当該ネジ部は仮設分電箱裏側で金属製のバー（ネジ穴付の薄板部材）を介して電氣的に金属脚へ接続された状態にあり、当該アース線から分流して電流経路となり得ることを確認した。また、仮設分電箱内アース線やアース線端部のネジ止め部（固定箇所）の役割についても説明を受け、当該ネジ止め部は接地を目的としたものではなく、上流の雑動力分電盤から引き込んだアース線１本を固定することのみを目的としたものであることを確認した。
- ・顛末書やその参考資料（迷走電流実証試験）などの記録を確認した結果から、本事象の鋼材との接触のような意図しない導通を防止し、溶接アースを溶接作業箇所近傍などの適切な箇所に設置すれば、火災の原因となり得る迷走電流は防止できると評価していることを確認した。

③ スパーク痕の確認箇所  
(赤丸部：仮設の足場板は撤去済)

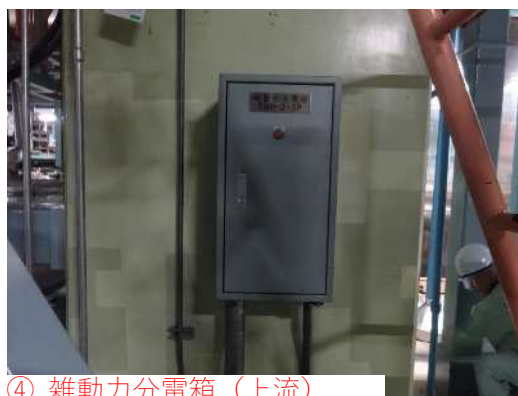
④ 雑動力分電箱（上流）

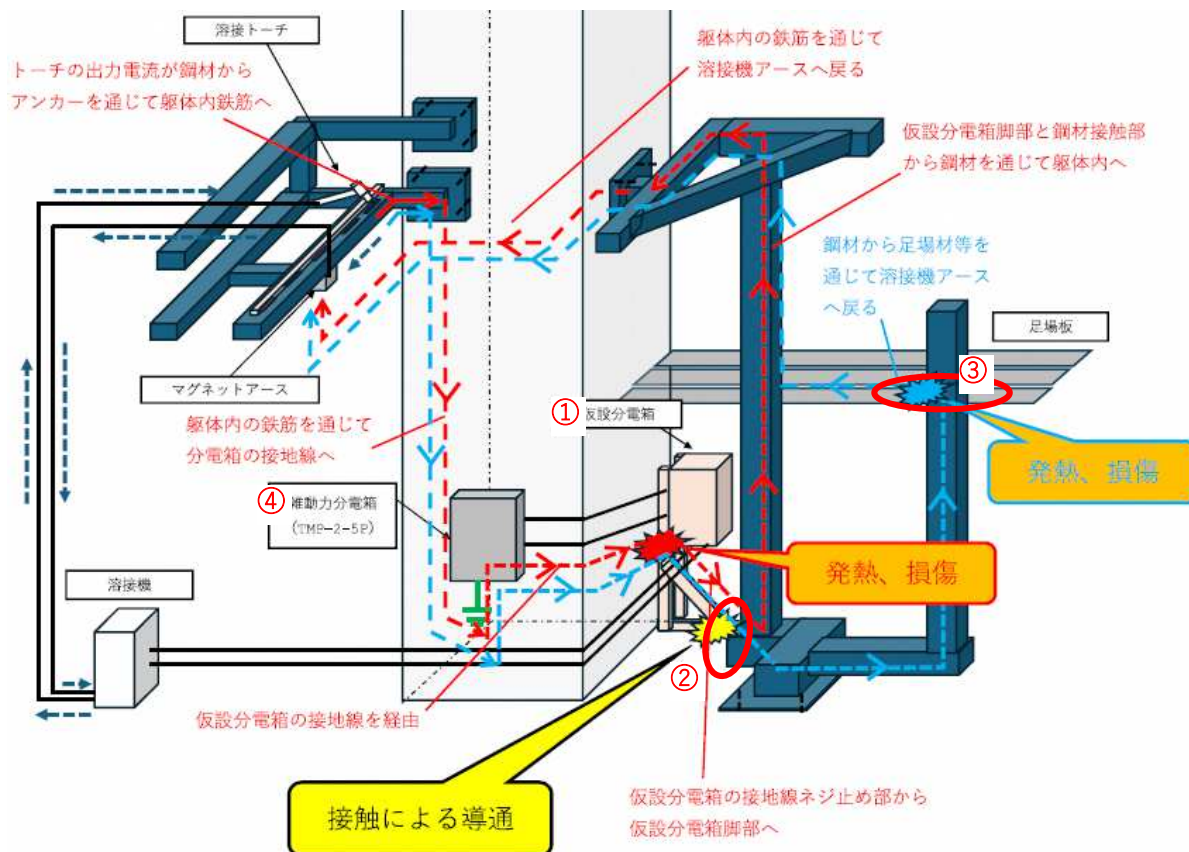
迷走電流の推定経路（別添の顛末書より抜粋し、赤丸部と①～④を追記）

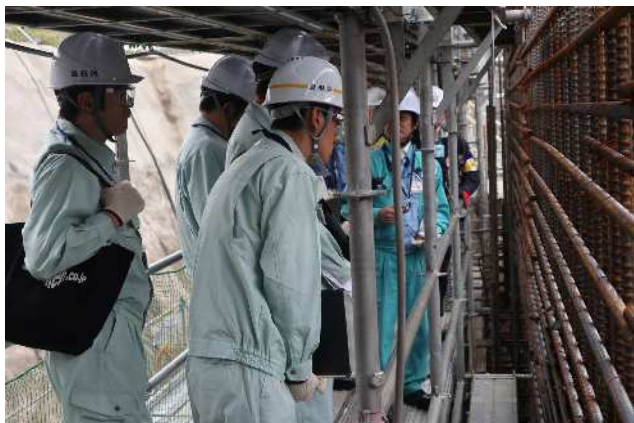
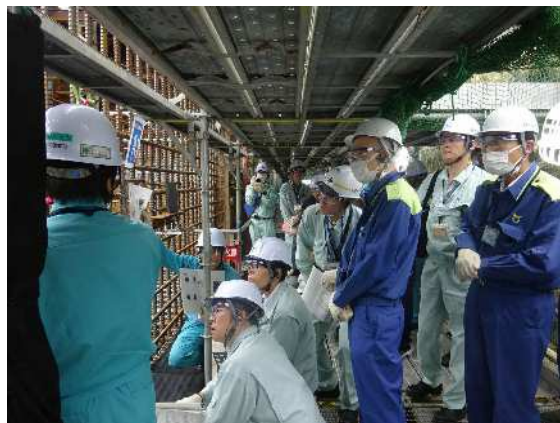
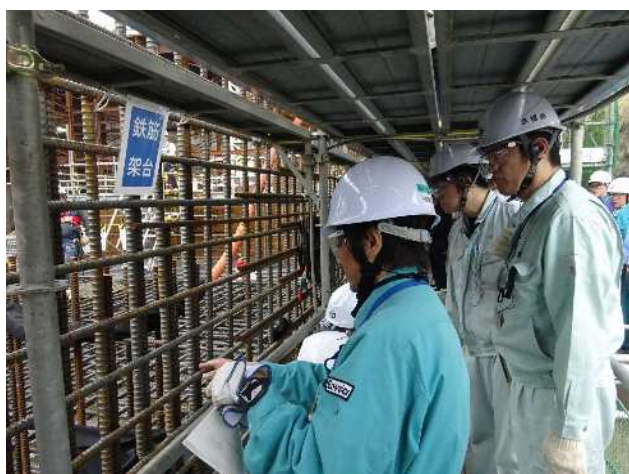
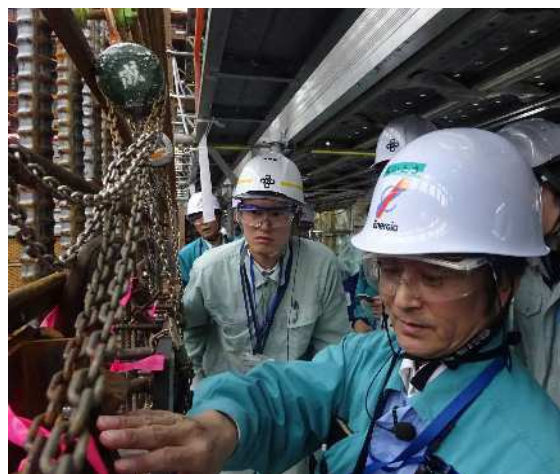
再発防止対策（金具の取付）の状況について説明を受ける様子

- ・工事元請（協力会社）の報告書や中国電力自身の原因調査結果をもとに、溶接を行った際に部材を固定する結束線が溶解することの検証や可燃物が直接の火災原因となったこと等について問題点を分析・整理した上で、再発防止対策を策定していることを確認した。
- ・再発防止対策は大きく３つあり、以下のとおり。
  - (1)「発火する熱源があったこと」に係る対策  
溶接時に、帰線クランプ（溶接アース）を設置する箇所でアングル鋼材と鉄筋の接触面が小さい場合に、結束線に電流が流れ溶解する恐れがあることから、アングル鋼材と鉄筋の接触面積が大きくなるように、アングル鋼材の平面で接触させ、金具（万力等）を使用して緩みなく取付けることとしたこと
  - (2)「可燃物があったこと」に係る対策  
火災の直接の原因が、溶接作業区画内に残置された可燃性のコンクリート養生マットの切れ端（不要材）の発火によるものであることから、溶接作業区画内に不要材が残置されることを防止するため、溶接作業開始前及び休憩後の作業再開時に不要材の有無を確認、更に不要材はゴミコンテナへ搬入するとともに飛散の可能性のある不要材は土嚢袋に入れて管理することとしたこと
  - (3)「作業管理」に係る対策

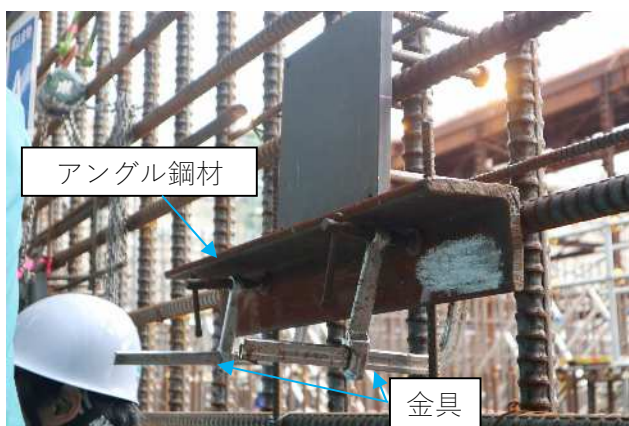
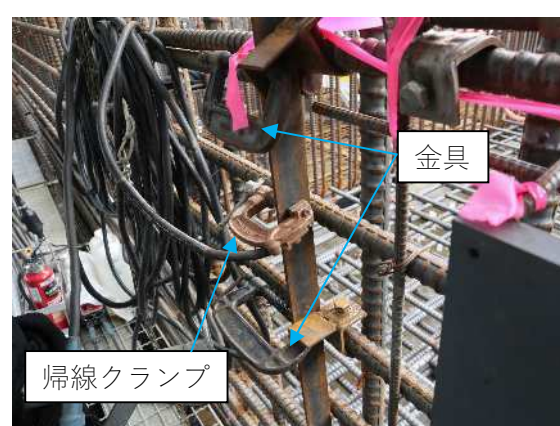
金具を使用して緩みなくアングル鋼材と鉄筋を取付けている様子

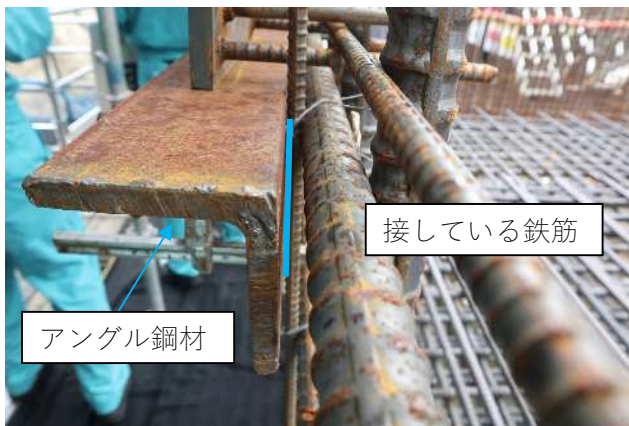
アングル鋼材と鉄筋が面で接している

- ・９月７日に火災が発生した現場の状況を確認し、再発防止対策（金具の取り付けによってアングル鋼材と鉄筋が面で接しており接触面積が大きくなること）を目視及び聴取により確認した。
