# 島根原子力発電所2号機 中央制御室空調換気系ダクトの腐食

平成30年 3月27日

中国電力株式会社

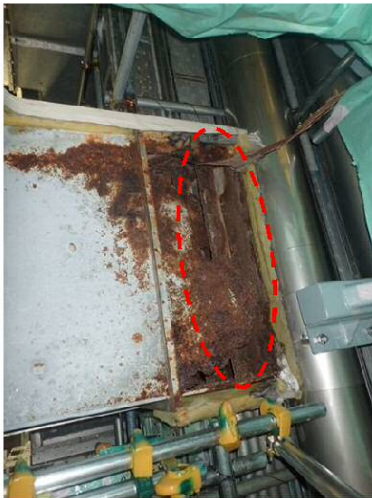
腐食孔  
約 100cm×約 30cm

| <p>腐食の発生原因</p> | <ul style="list-style-type: none"> <li>○ <u>ダクト内面に発生した結露およびダクト内に外気とともに取込まれた水分や海塩粒子が、ダクト内の構造物や気流の方向が変わる箇所のダクト内面に多く付着し、腐食を発生させたものと推定しました。</u><br/>(ダクト内面側を起点とした腐食の発生・進行により腐食孔に至ったものと推定)</li> <li>○ 腐食孔(約100cm×約30cm)が確認された箇所は、<u>ガイドベーン※1が設置されており、ダクトルートの形状がローポイント※2であったため、</u>湿潤状態が長く維持されていたと考えられ、他のダクトに比べて腐食速度が速い状況であったものと推定しました。</li> </ul> <p>※1 気流の向きが大きく変わる箇所に設置している、気流をスムーズにするための整流板<br/>※2 ダクトの設置場所が低い位置(近傍に設置している架台との干渉回避のため)</p> |

→ 腐食孔等が確認されたダクトは、既設ダクトと同仕様のダクトへ取替えました(平成29年2月～10月)

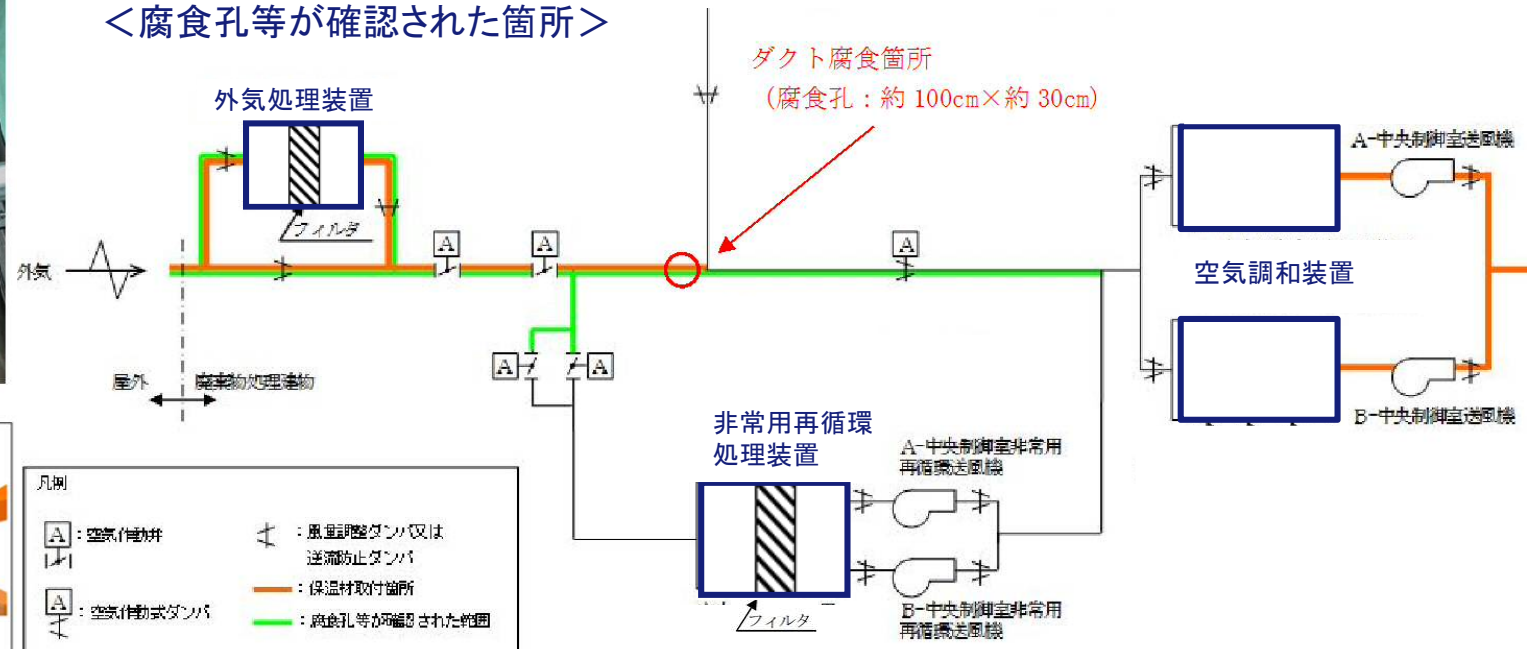
<腐食孔等が確認された箇所>

ダクトの外面および内面の外観点検の結果、腐食孔(約100cm×約30cm)に加え、外気取入れライン※のうち「外気取入れ口から再循環ライン合流部まで」の範囲のダクトに、腐食孔や腐食(以下、「腐食孔等」)を確認しました。

| ダクト据付状態での<br>外観点検 | 6箇所18個の腐食孔、腐食3箇所、<br>ダクトと補強材をつなぐ部品が外れたことによる開口部1箇所 等 |
| ダクト取外し後の<br>外観確認 | 12箇所46個の腐食孔<br>(ダクト取外し時に錆が剥がれたことにより貫通孔となったものと推定) |

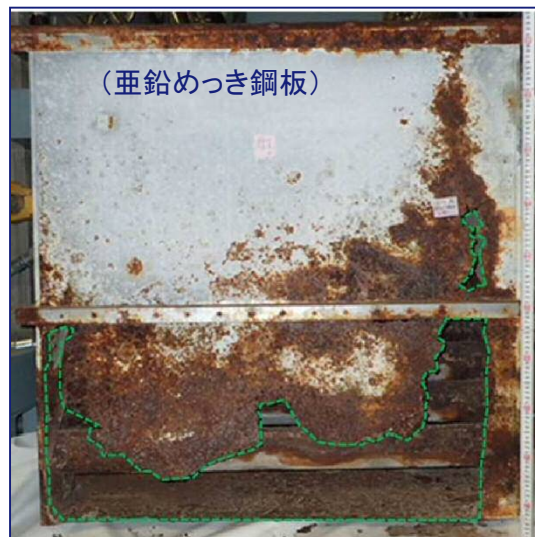
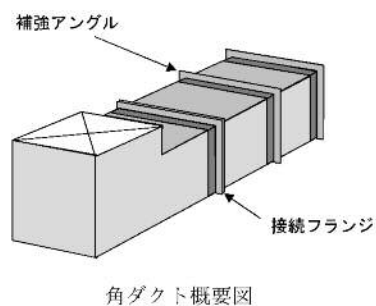
#### <腐食孔等の状況(一例)>

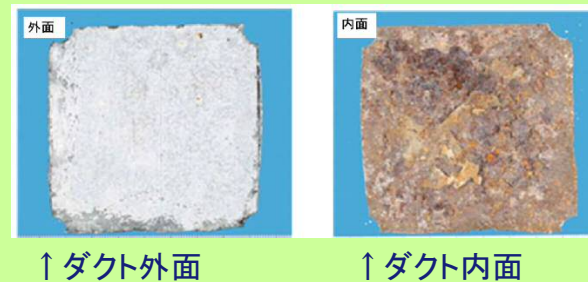
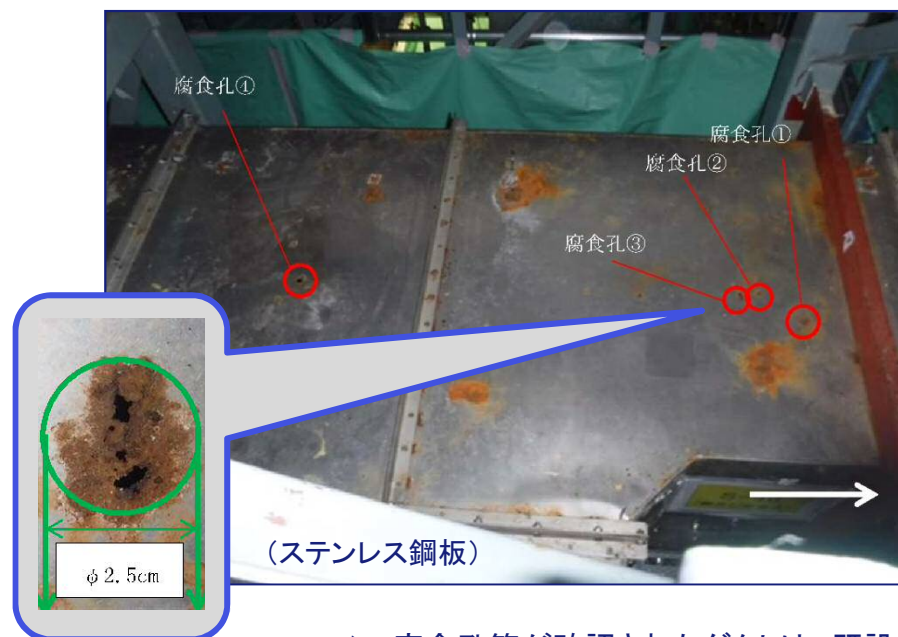
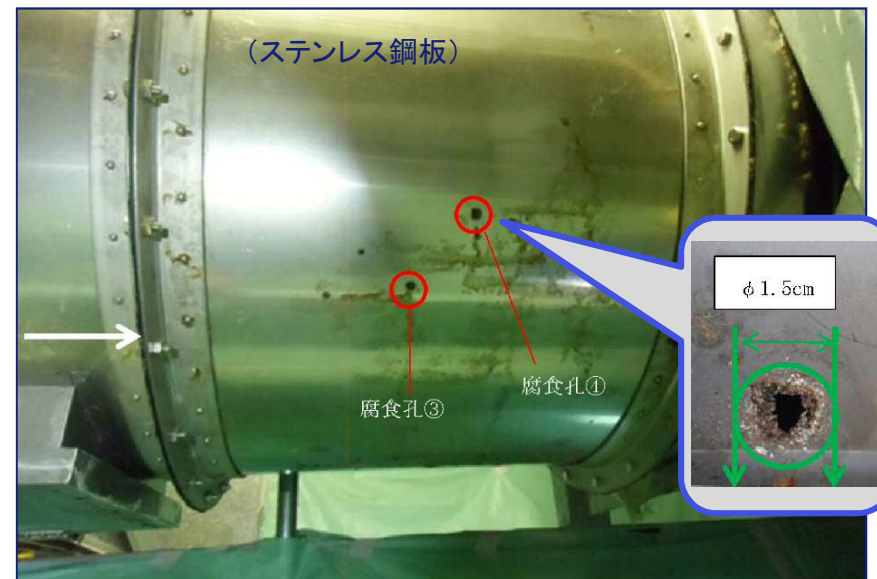
#### 亜鉛めっき鋼板ダクトの ダクト内外面観察結果

ダクト内面側に、より広い範囲で腐食を確認

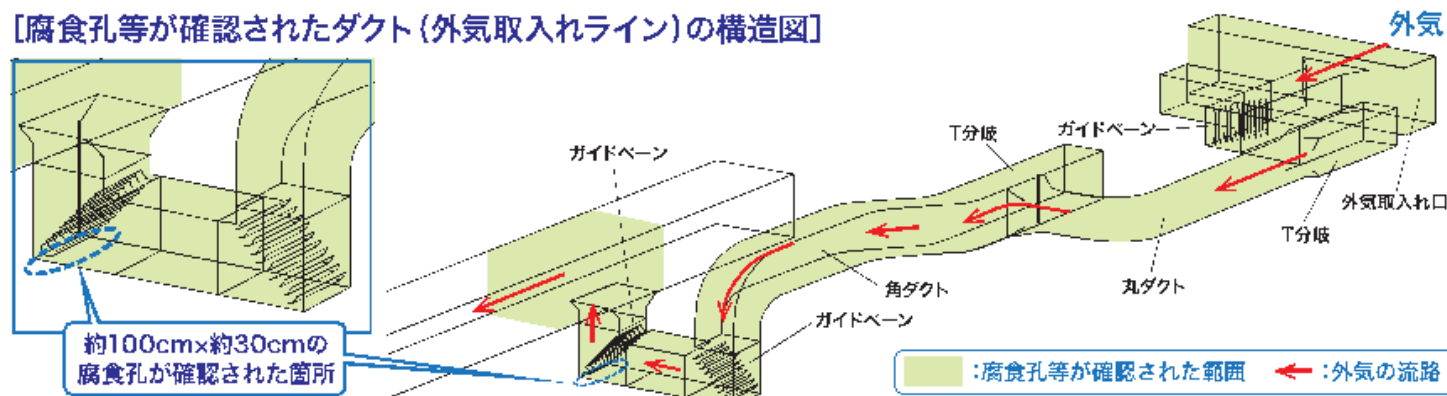
[腐食孔等が確認されたダクト(外気取入れライン)の構造図]

| <p>保守点検の計画</p> | <ul style="list-style-type: none"> <li>○ <u>ダクト内面から腐食が進行する可能性があることを考慮した点検の計画になっていなかったため、腐食孔に至る前に劣化状況を把握することができなかったものと推定しました。</u></li> </ul> |

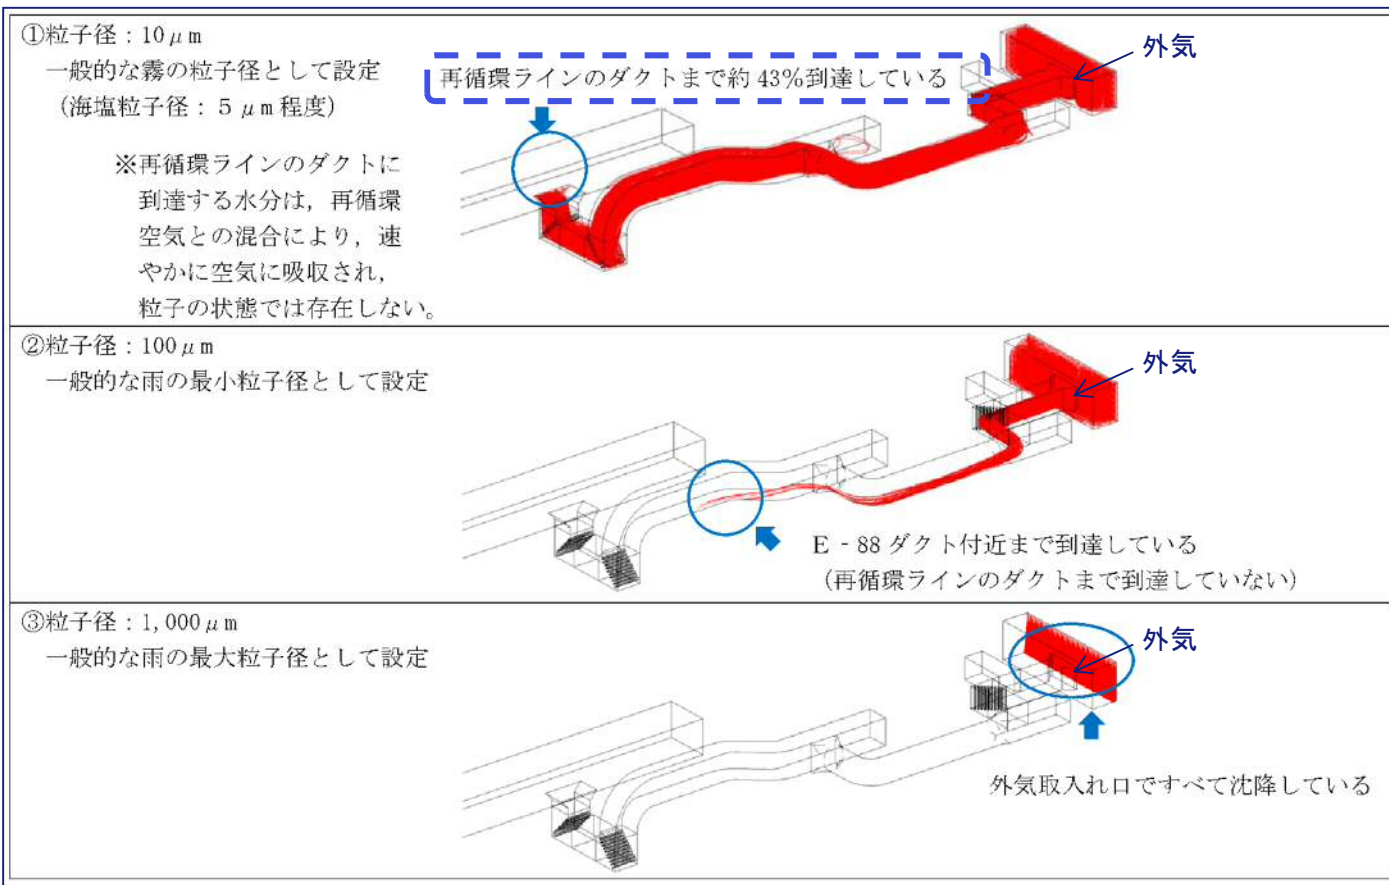
### 気流解析の結果

- 霧のような粒子径の小さい水分を外気とともに取込んだ場合、取込んだ水分は再循環ライン合流部まで到達し、水分が存在する環境であった可能性があったことを確認しました。
- 気流の方向に変化がある箇所やガイドベーン部で、水分付着量が多い傾向にあることを確認しました。

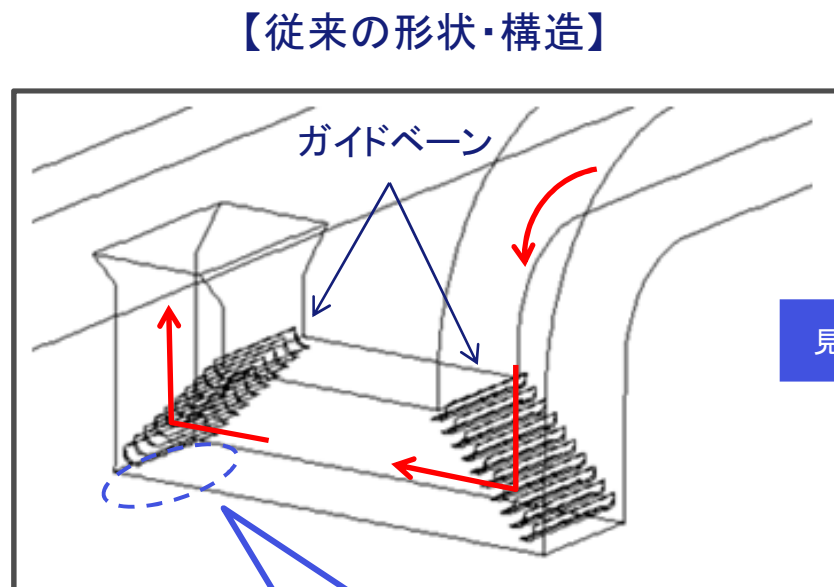
約100cm×約30cmの腐食孔  
が確認された箇所

- 腐食孔が確認されたローポイントでは、ガイドベーンを設けない構造に変更し、ダクト形状も丸エルボ※に変更することで、水分が溜まりにくい形状・構造に見直します。
