平成30年3月27日  
松江市防災安全部  
原子力安全対策課

## 島根原子力発電所2号機 中央制御室空調換気系ダクト腐食に関する立入調査結果（概要） （第3回）

**島根原子力発電所2号機 中央制御室空調換気系ダクト腐食  
に関する立入調査結果  
(第3回)**

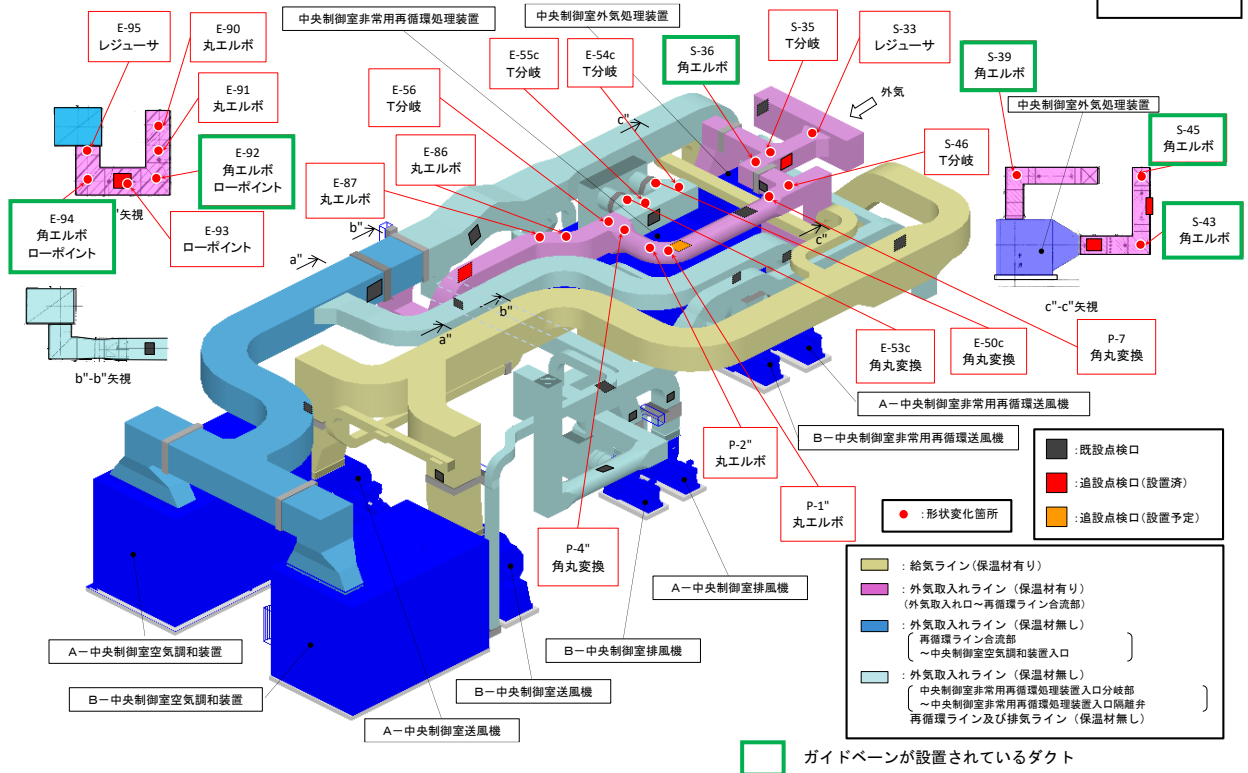
図 2

- ・ダクト（原仕様のダクト）への取替を行っていない外気取入部の取替えの有無について質問したところ、取替える方向で検討していると回答があった。
- ・ダクトの形状・構造見直しについて、外気取入ラインのうち外気取入れ口から再循環ラインまでのダクトについては、水分の溜まりの発生を抑えるため全てガイドベーンをなくし、角エルボを丸エルボとすることを聴取した。（図2参照）
- ・また、ガイドベーンをなくし丸エルボとした場合の系統と既存の系統での気流解析比較、ダクトに付着する水分量の比較を行っていることを確認した。
- ・水分付着量の比較については、ガイドベーンへの水分の付着がなくなった分、ダクト内面への付着割合が増えているが、全体として水分が通過する割合が増えていることを確認した。
- ・ローポイント部分に水が溜まることへの対応について質問をしたところ、その部分には点検口を設置し、定期的に見ていくと回答があった。
- ・リベット穴が見つかったダクトへの対応について質問をしたところ、腐食環境を改善することで対応し、さらに、穴が確認されたダクト（S-46）が長いピースであったことが影響していることから、長いダクトを使わないようにすることも考えていると回答があった。
- ・ダクト仕様及びダクト形状・構造の見直しについては、平成30年中に完了予定であることを聴取した。工事計画書に平成30年3月から平成30年12月と工期の記載あることを確認した。

中央制御室空調換気系ダクトの配置図 (外気取入れ口～再循環ライン合流部における形状変化箇所)
