# 島根原子力発電所 2 号機 中央制御室空調換気系ダクト腐食について

平成 2 9 年 2 月 6 日  
中国電力株式会社

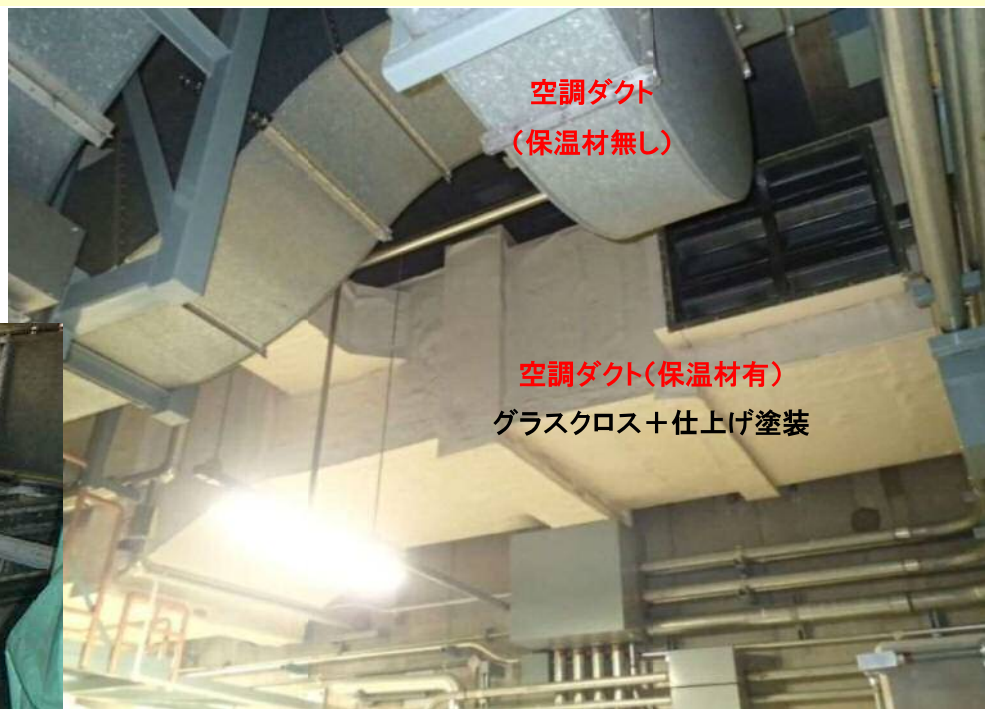
- 平成28年12月8日14時50分頃、島根原子力発電所2号機において、中央制御室空調換気系（以下、「当該系統」）のダクトの寸法測定のために、保温材取り外し作業を行っていたところ、当該系統のダクト（以下、「当該ダクト」）に腐食孔（約100cm×約30cm）が生じていることを協力会社社員が確認。
- 当該系統は、別工事のため停止中であったが、その工事の終了に伴う確認運転のために当該系統を起動したところ、異音等を確認したことから、運転を停止。
- 当該系統は実用炉規則※<sup>1</sup>に定める安全上重要な機器等に該当し、系統に要求される必要な機能※<sup>2</sup>を満足していないと18時30分に判断。国へ報告するとともに、関係自治体へ連絡。
- なお、本事象による周辺環境への影響はない。

H28.12.08に確認した腐食孔  
(保温材取外し後)

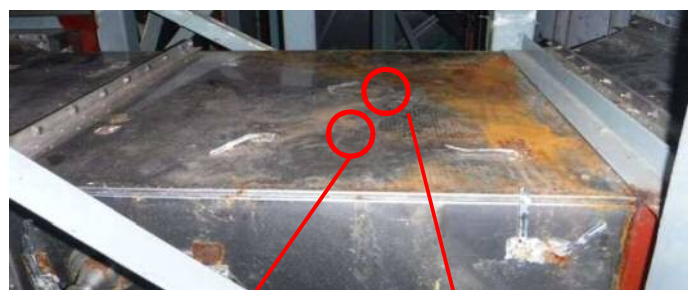
- 平成28年12月13日～26日にかけて、腐食孔が確認された当該ダクトの類似箇所の点検を実施。
- 類似箇所の点検の結果、同年12月8日に確認した腐食孔のほかに、3箇所で腐食および6箇所で18個の腐食孔を確認。また、これら腐食孔等のほか、ダクトにダクト補強材を取り付けるリベット※が外れたことによるリベット穴開口部（1箇所10個）を確認。

3箇所の腐食の一例

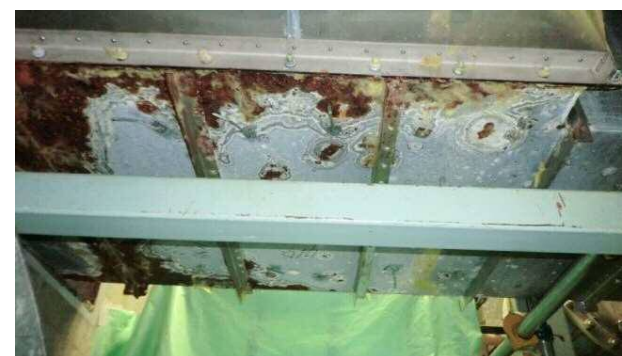
18個の腐食孔の一例

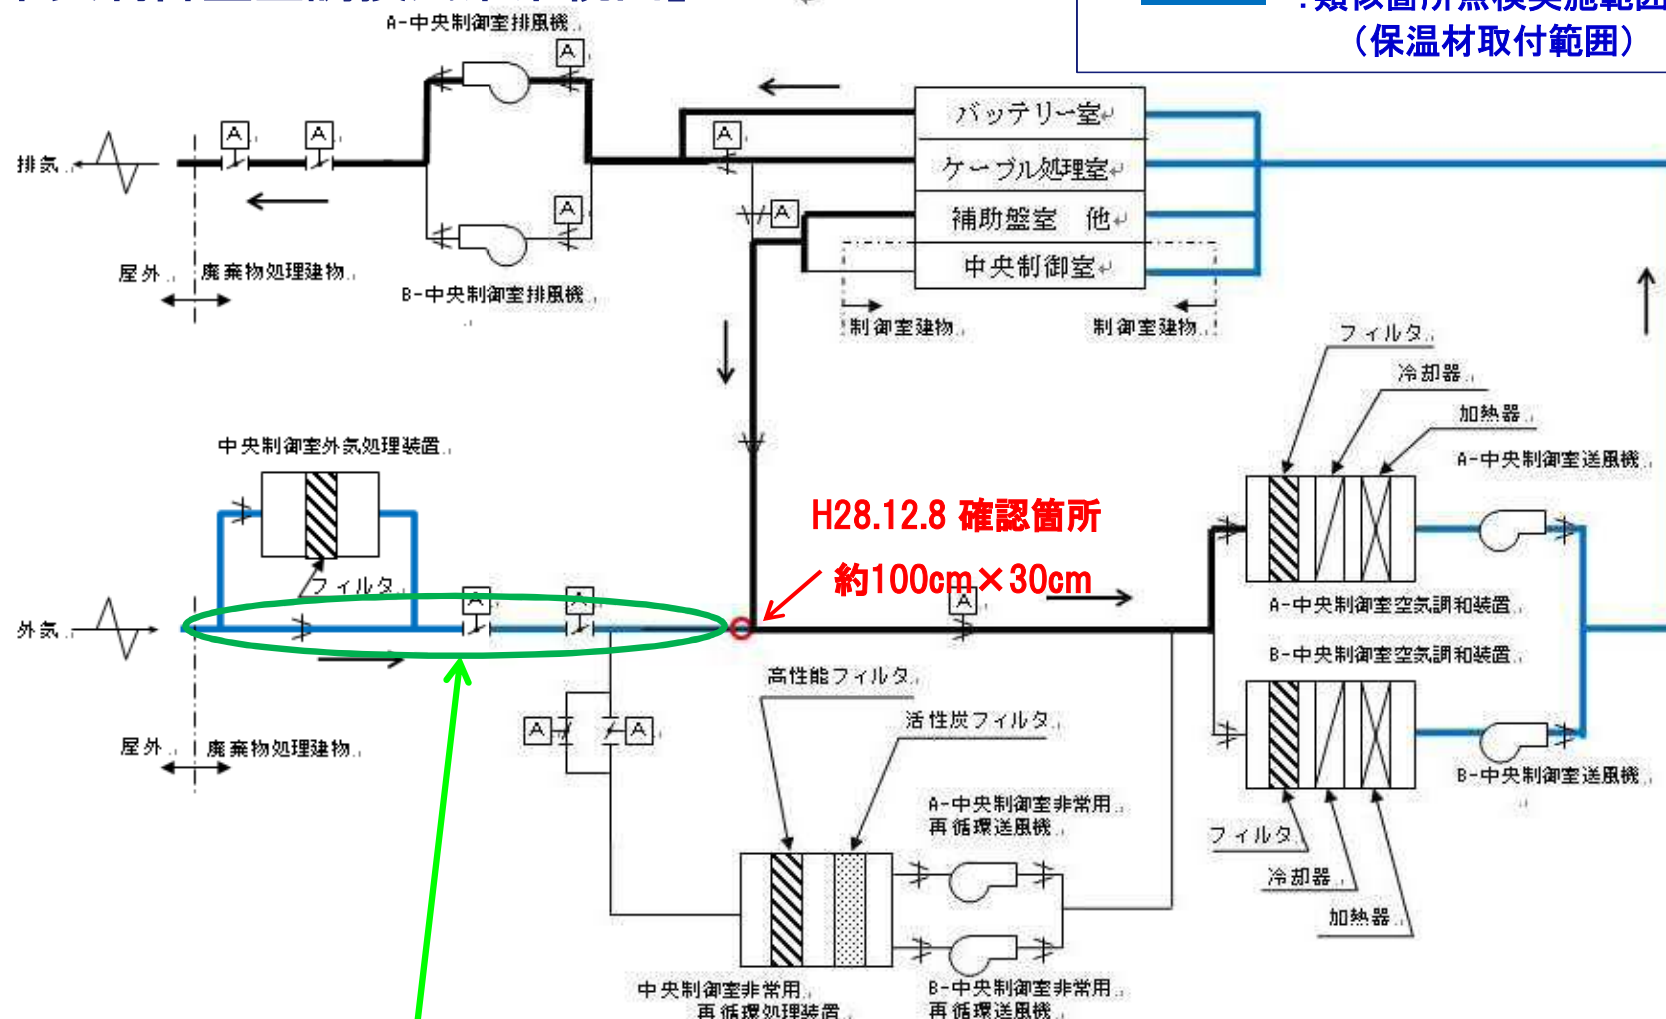
【中央制御室空調換気系統図】

■3箇所で腐食および 6箇所で18個の腐食孔を確認  
(直径約1mm～1cmの17個および約15cm×約1cmの1個)

■ダクト補強材のリベット穴開口部を確認  
(1箇所10個, 直径約5mm～1cm)

当社は、島根原子力発電所の2号機 中央制御室空調換気系ダクト腐食について、類似箇所の点検結果も踏まえ、原因の調査を行うとともに、再発防止対策の検討を進めてまいります。
