2026 年 6 月 26 日  
中国電力株式会社  
島根原子力発電所

## 島根原子力発電所 2 号機主変圧器冷却ファン中継端子台における火災について

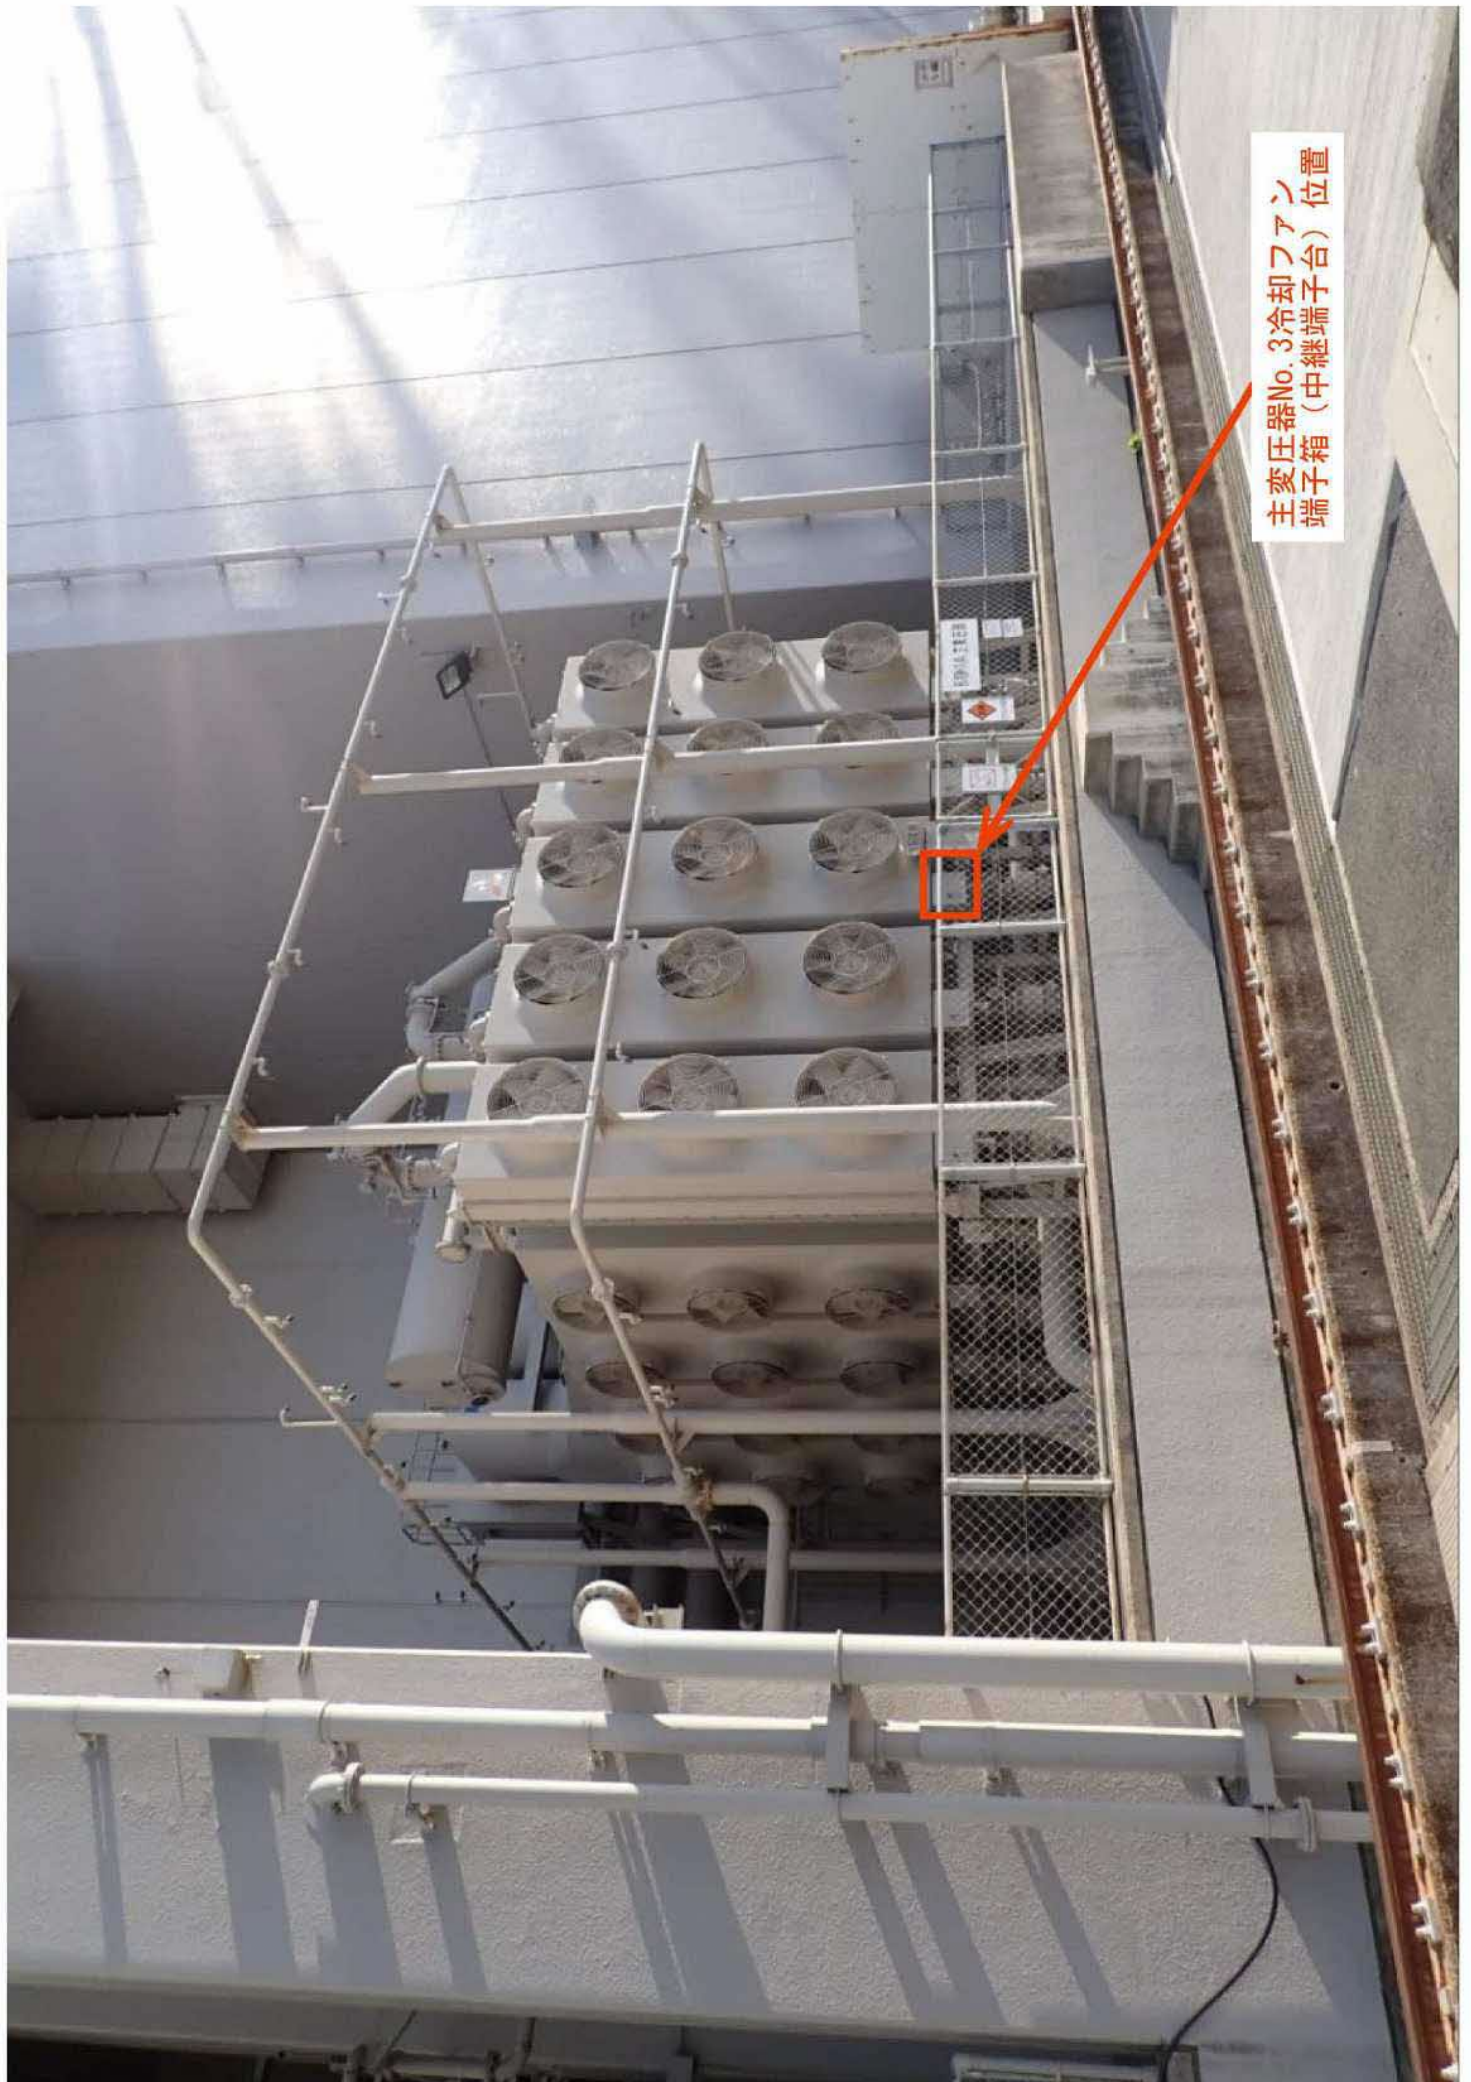
主変圧器No.3冷却ファン  
端子箱（中継端子台）位置

2026 年 2 月 7 日（土）20 時 05 分、中央制御室において「主変圧器」警報（2-907）が発報、主変圧器冷却制御盤において「分岐 NFB トリップ」警報（2-2281）が発報し、2 号機タービン建物北側主変圧器ヤードにて主変圧器 No. 3 冷却ファン下部の端子箱内のサーマルリレーの中継端子台に焦げ跡があることを当社社員が確認したため、同日の 20 時 38 分に松江市消防本部へ通報した。＜添付資料（2）参照＞

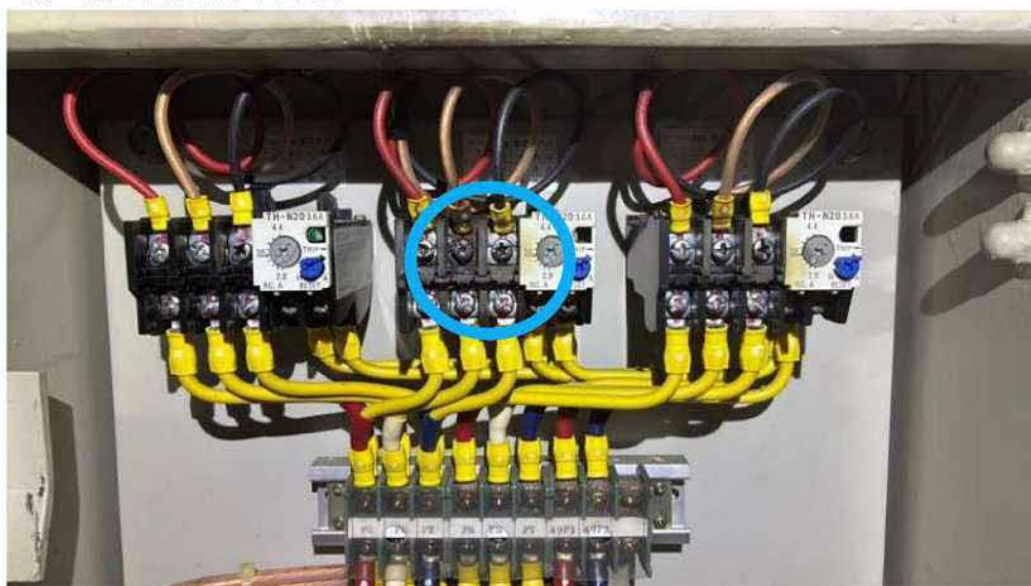
【参考】当該中継端子台写真

本日 20 時 25 分頃、島根原子力発電所屋外（放射線管理区域外）に設置している 2号機主変圧器※<sup>1</sup> 冷却ファン中継端子台※<sup>2</sup>にある端子接続部に焦げ跡があることを当社社員が確認し、20 時 38 分に消防署へ通報しました。

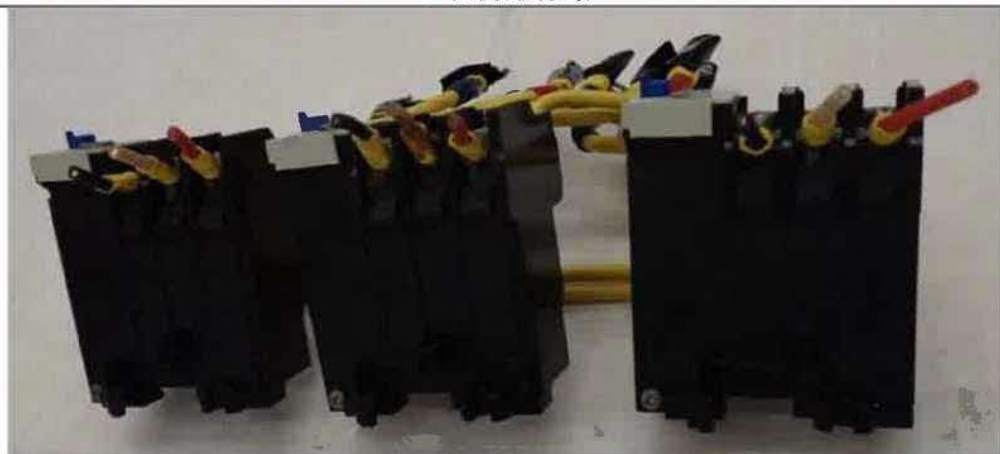
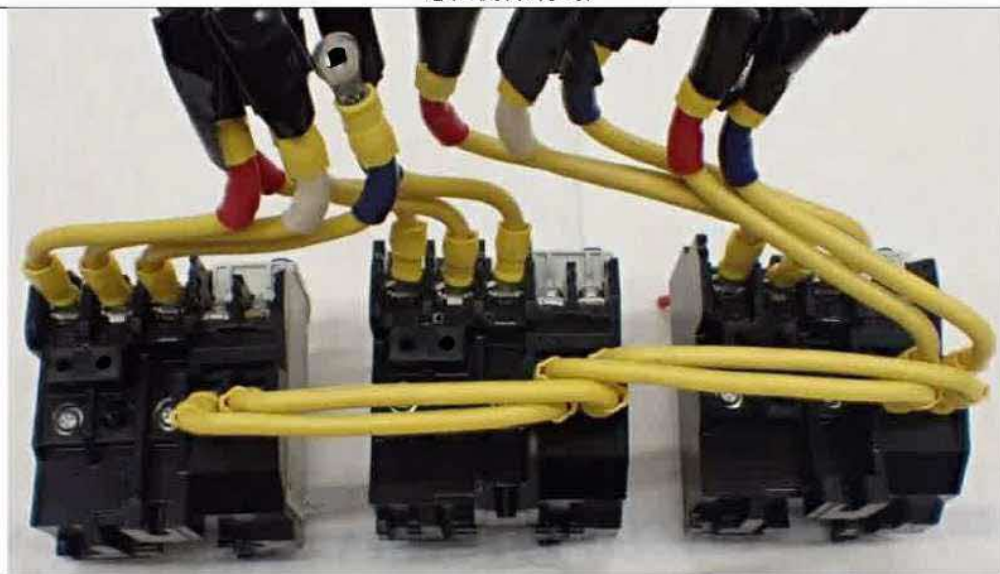
写真 1 外観(全体)

- ①No.1:L3 ねじ頭に煤の付着が認められました。
- ②No.2:トリップが認められました。
- ③No.2:L2 のねじに発錆および溶融、L1、L3 のねじに溶融が認められました。
- ④No.2:L1、L2、L3 の端子および周辺の樹脂に溶融および錆の付着が認められました。
- ⑤No.2:L1、L2、L3 接続電線に錆の付着が認められました。
- ⑥No.3:トリップが認められました。
- ⑦No.3:L2 のねじに過熱変色、L3 のねじに溶融が認められました。
- ⑧No.3:L2 接続電線に過熱変色が認められました。
- ⑨No.3:ケース上面に錆等異物の付着が認められました。

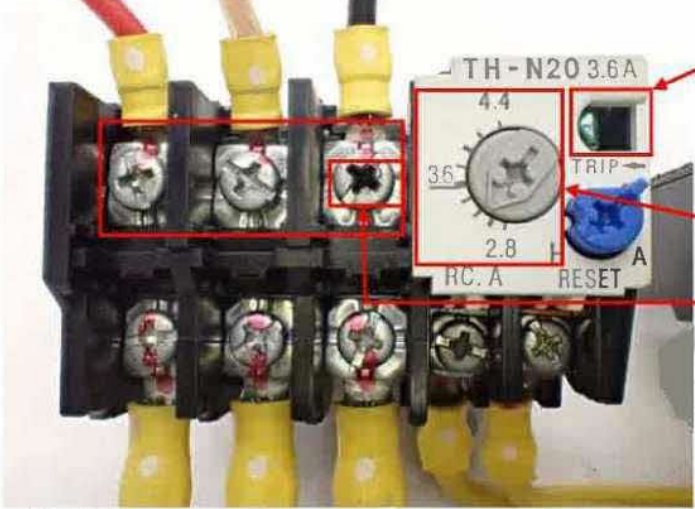
| No.1 | <p>端子ねじ: L1 L2 L3</p> <p>端子ねじ: T1 T2 T3</p> | <p>トリップなし</p> <p>調整つまみ(3.1A 付近)</p> <p>煤</p> |

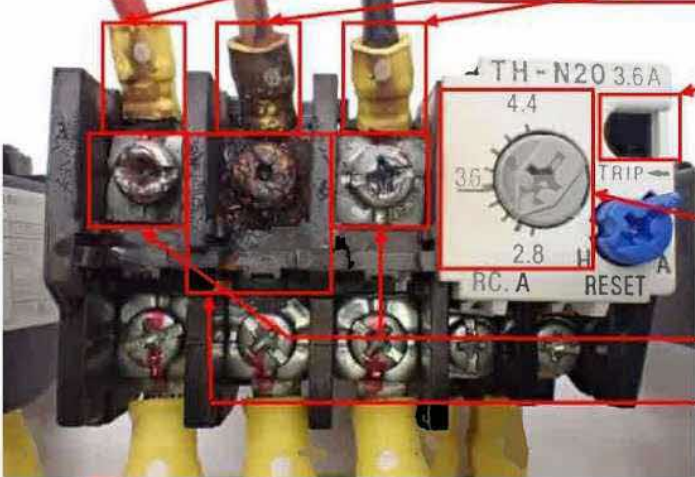
| No.2 | | <p>過熱変色: L1、L3</p> <p>過熱変色、錆の付着: L2</p> <p>トリップあり</p> <p>調整つまみ(3.1A 付近)</p> <p>溶融</p> <p>発錆、溶融</p> |

4 項調査結果より、No.2 サーマルリレーの負荷側端子部(L1-L2 間)に塩分を含んだ水分が付着したことで、相間の経路に電路が形成された状況となり、AC440V 印加に伴いトラッキング現象が発生し、短絡が発生したものと推測します。なお、サーマルリレーのヒータに溶断が認められたことから、短絡発生時、サーマルリレーの端子には定格電流最大値の 13 倍以上の電流が通電されたものと推測します。

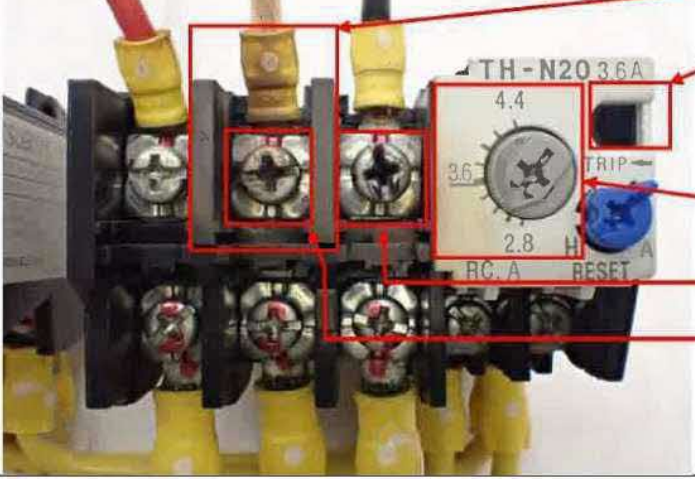
| No.3 | | <p>過熱変色</p> <p>トリップあり</p> <p>調整つまみ(3.1A 付近)</p> <p>溶融</p> <p>過熱変色</p> |

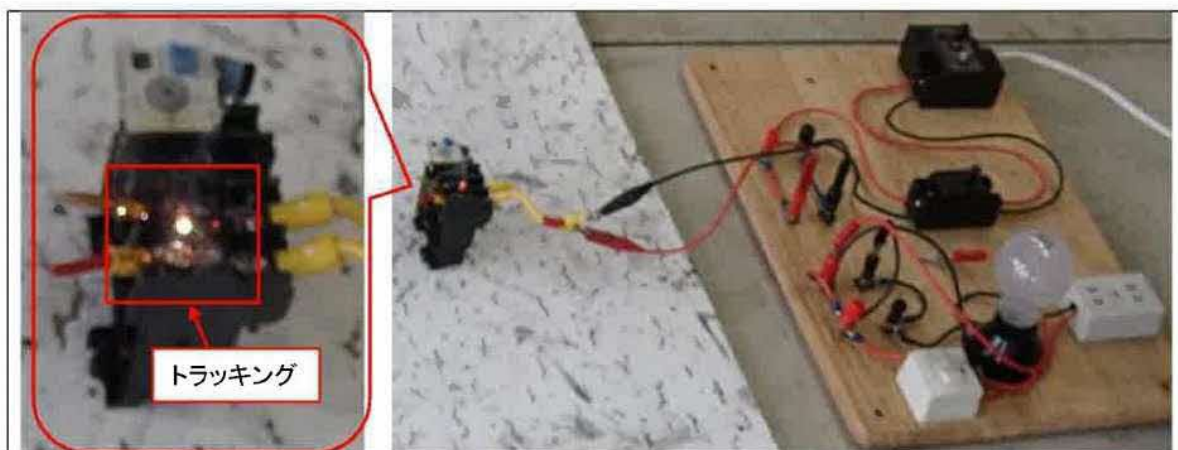
写真 9 塩水散布によるトラッキング確認試験

分解調査終了後、松江市北消防署様にて検証試験として、調査品の端子間に塩水を散布し、主回路 L1-L2 間に AC100V を印加したところ、トラッキング現象が発生することを確認しました。【写真 9 参照】

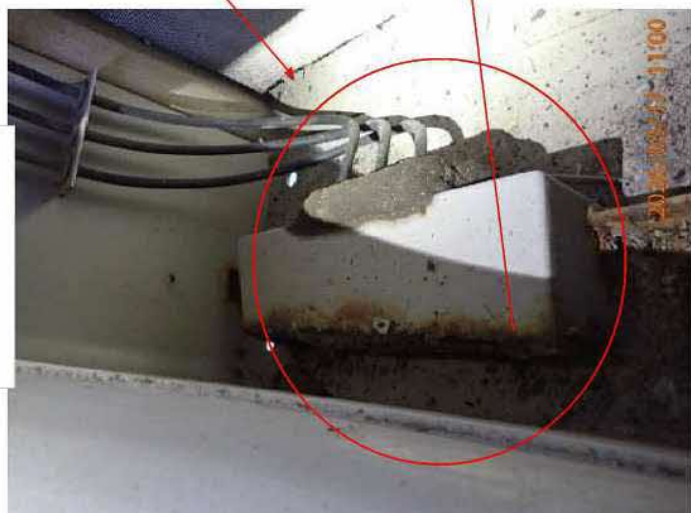
端子箱天板の状況 1

- 冷却ファンを取り外した状態で冷却器扇箱内の確認を行ったところ、端子箱天板付近に腐食を確認した。
- 端子箱上部から散水すると、端子箱内へ水が流入することを確認した。
- 端子箱天板付近の腐食部にわずかな腐食孔を確認した。

当該端子箱については、1 サイクルに 1 回の頻度で、端子箱内部の確認に加え、冷却器外観点検にて汚損、損傷の無いことを確認していたが、今回腐食孔が確認された箇所は、冷却ファンを取り外さないと腐食状況の確認ができない位置にあったことで、腐食の進行に気づくことができず、腐食孔に至り、水分が流入する経路となったと推定した。

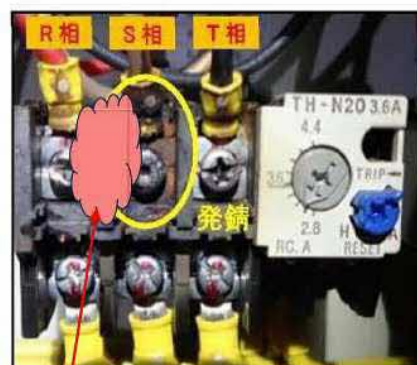
写真. 4

塩分を含む水分が付着し、R相とS相との間で電路が形成された状態となり、トラッキング現象が発生
