# 原子力安全・保安院によるこれまでの検討

平成24年3月29日  
原子力安全・保安院

# 1. 東京電力株式会社福島第一原子力発電所の事故の 技術的知見について(中間取りまとめ)

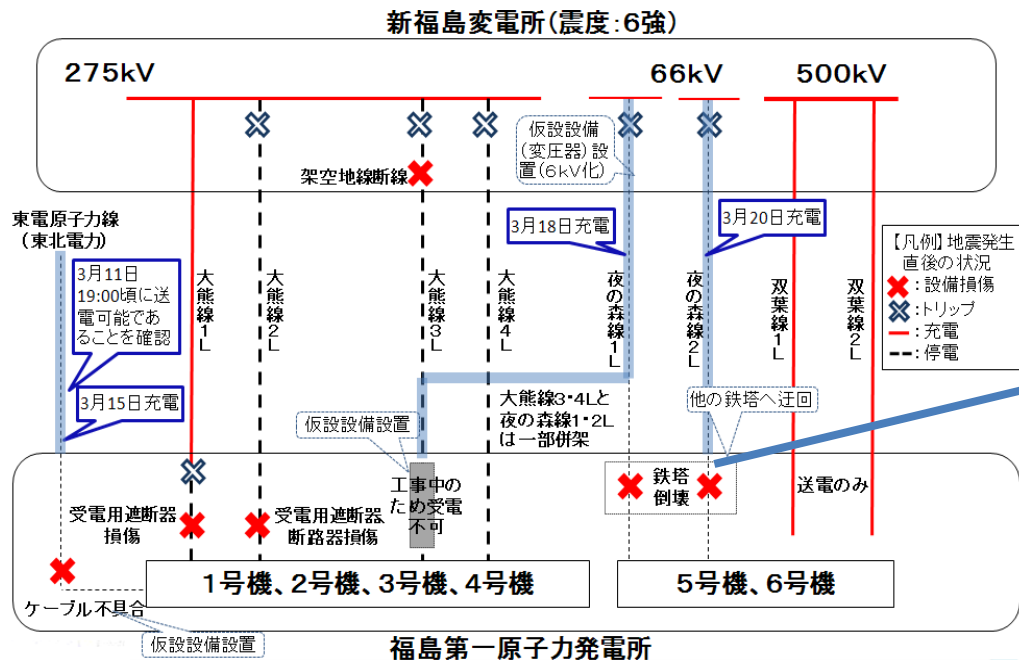
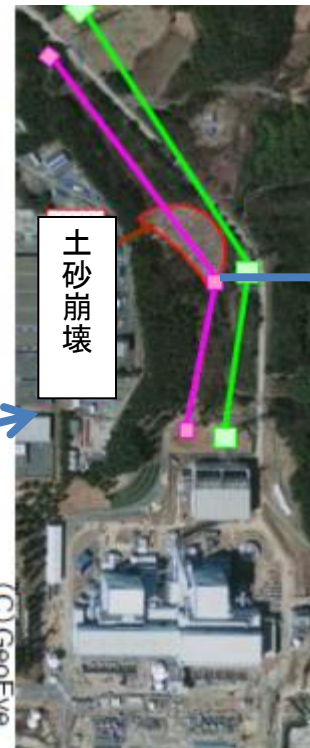
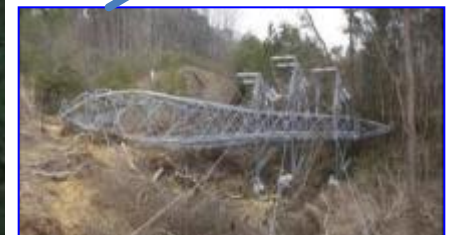
福島第一では、開閉所の遮断器及び断路器の損傷(1・2号機)、送電線路のトリップ(3・4号機)、近傍盛土の崩壊に伴う鉄塔倒壊(5・6号機)等により、全ての外部電源を喪失。

福島第一発電所の開閉所の電気設備が損傷した原因は、今回の地震動が開閉所設備に適用される民間規格の設計基準を超過したこと等であることが判明。また、近傍盛土の崩壊に伴い送電鉄塔が倒壊。

○外部からの受電系統7系統(うち1系統は工事停止中)のすべてから受電できない「外部電源喪失」状態となった。(ただし、津波襲来までは非常用ディーゼル発電機により電源は確保されている。)

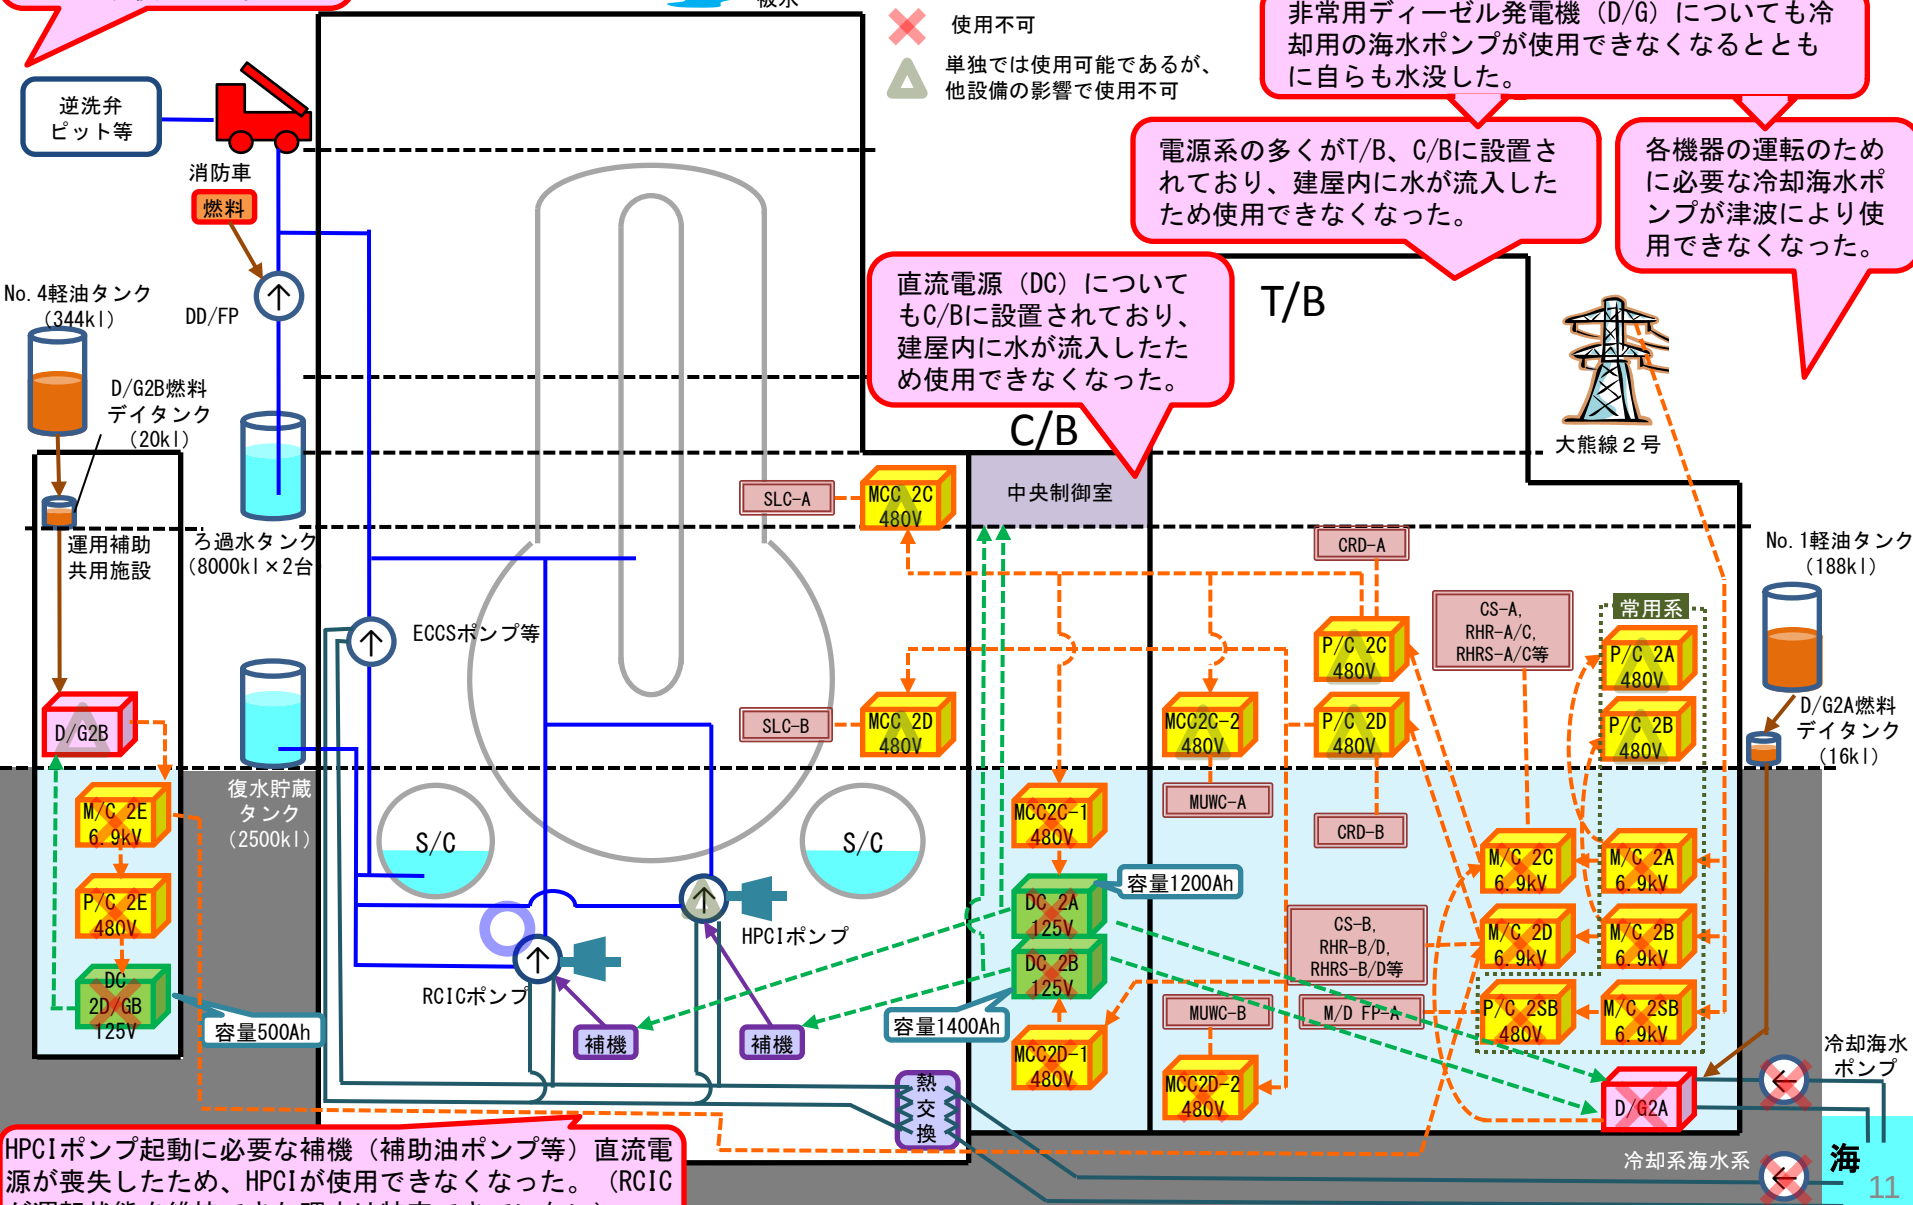
# 所内電気設備の被害状況(福島第一2号機の被害状況概要図)

B系のD/Gについては空冷式で被水は免れたが、M/C、直流電源が水没したため、使用不可。

非常用ディーゼル発電機（D/G）についても冷却用の海水ポンプが使用できなくなるとともに自らも水没した。

電源系の多くがT/B、C/Bに設置されており、建屋内に水が流入したため使用できなくなった。

各機器の運転のために必要な冷却海水ポンプが津波により使用できなくなった。

直流電源（DC）についてもC/Bに設置されており、建屋内に水が流入したため使用できなくなった。

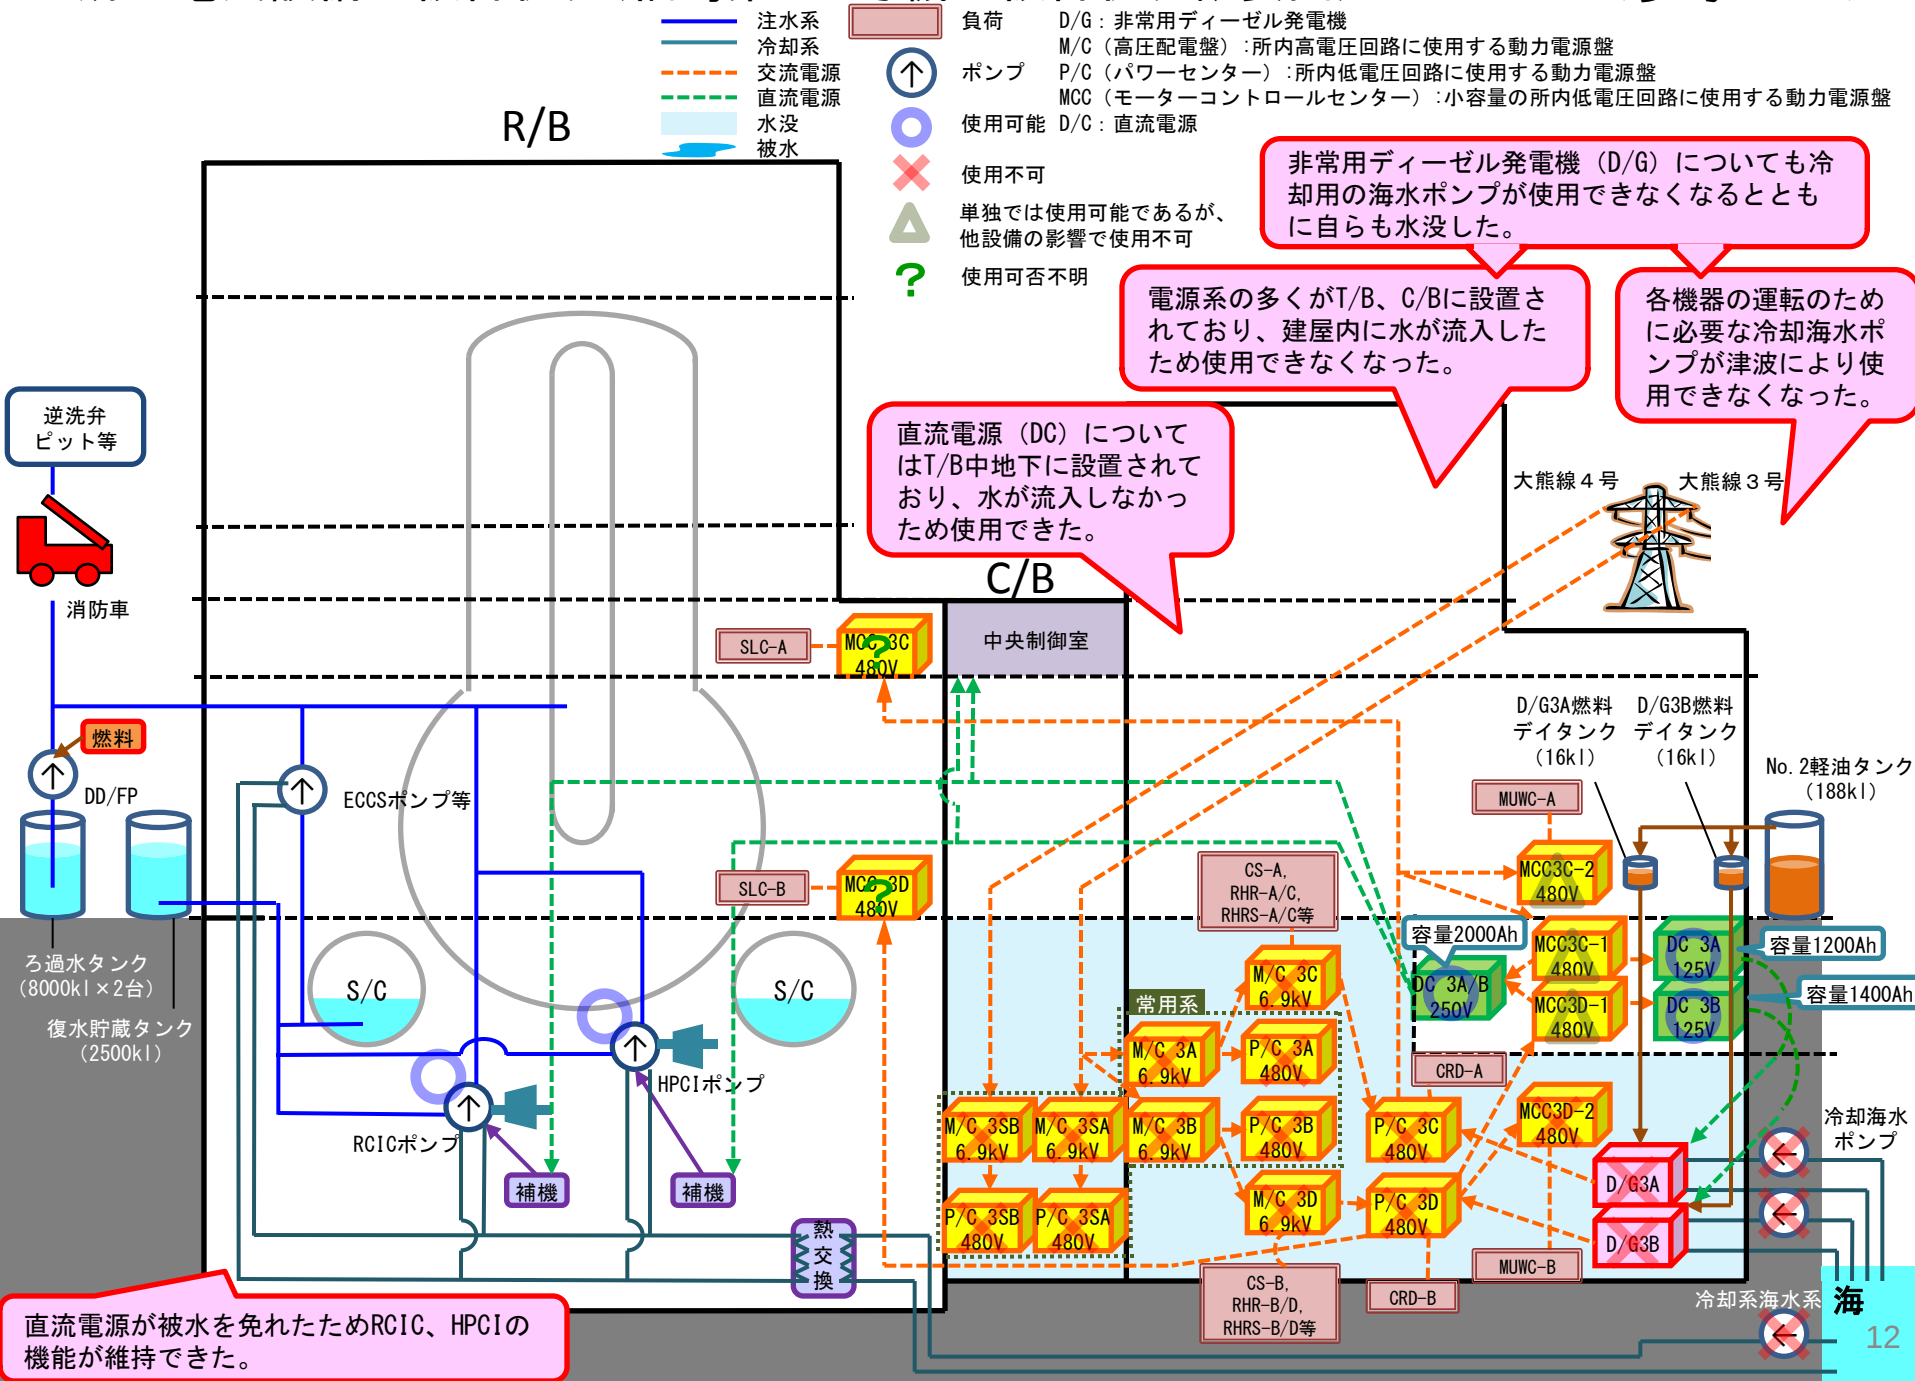
# 所内電気設備の被害状況(福島第一3号機の被害状況概要図)

HPCIポンプ起動に必要な補機（補助油ポンプ等）直流電源が喪失したため、HPCIが使用できなくなった。（RCICが運転状態を維持できた理由は特定できていない）

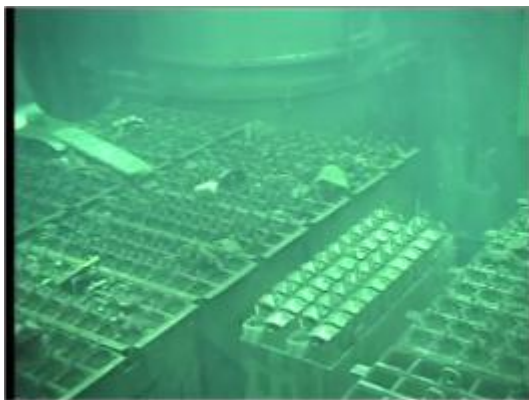
4号機のSFP水中の状態

各号機の使用済燃料プールでは、電源喪失、水素爆発による冷却浄化系配管の損傷等により冷却・水補給機能が喪失し、また、海水系も津波により機能喪失した結果、水冷による冷却機能は容易に復旧できなかった。一方で、空冷であった共用プールは電源回復とともに冷却が可能となり、また、乾式貯蔵キャスクは冷却に問題は生じなかった。1・3・4号機では建屋上部から冷却水を補給することができたものの、高所への継続的な注水手段の確保には時間がかかった。使用済燃料プールの冷却については、原子炉に比べると時間余裕はあるものの、貯蔵している燃料に含まれる放射性物質の総量が炉心よりも多くなることもあり、また原子炉のような閉じ込め機能がないことから、冷却機能を喪失し、貯蔵していた燃料が損傷した場合には環境に与える影響がより大きくなる可能性を有している。従って、使用済燃料プールの冷却・給水機能の信頼性向上が必要である。

➤使用済燃料プールの冷却・給水機能の信頼性向上のため、機能の多重性及び多様性を確保することが適当。また、その際、貯蔵している燃料の崩壊熱等を踏まえ、冷却対応が必要となるまでの猶予期間が十分確保できるように、冷却水量の確保、貯蔵の分散化、空冷設備の設置、乾式貯蔵の採用などについて検討することが求められる。

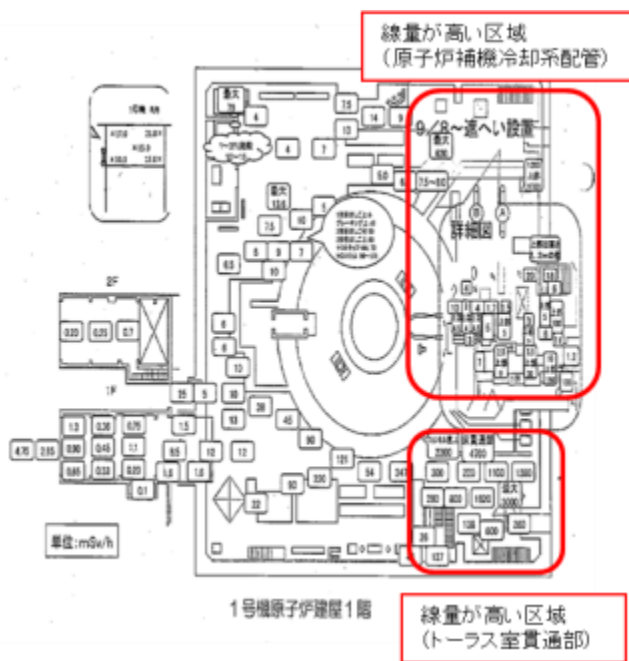
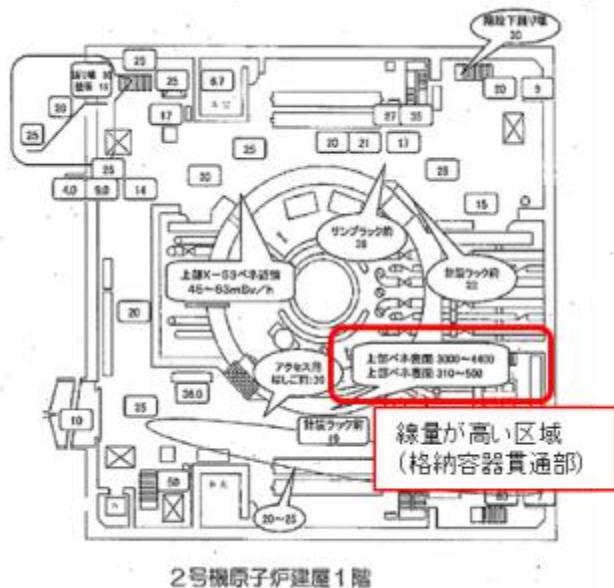
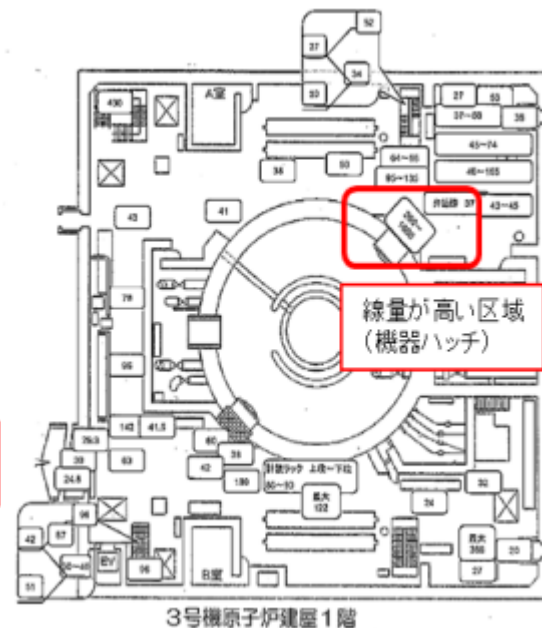
(線量測定結果(局所: 原子炉補機冷却系、貫通部、機器ハッチ))

○各号機とも各階で比べると、局所的には高い線量が測定されている箇所が存在する。

○2号機では、原子炉建屋1階の格納容器貫通部表面、3号機では、原子炉建屋1階機器ハッチ周辺である。

○1号機では、原子炉建屋1階のトラス室貫通部付近に加えて、原子炉補機冷却系(RCW)の配管付近の線量が高いが、これは2階のRCW熱交換器が設置されている付近も高いことから配管内の放射線物質の寄与が大きいと考えられる。

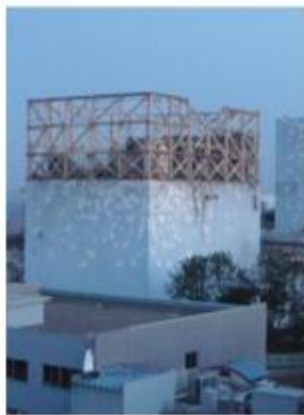
1号機(23.3.12撮影)

ブローアウトパネルが開放

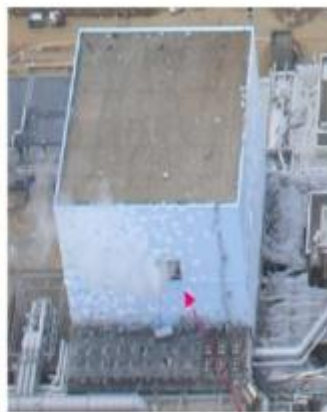
2号機(23.3.20撮影)

○2号機において水素爆発が発生しなかった理由としては、1号機の水素爆発の影響により、偶然ブローアウトパネルが解放され、滞留していた水素が建屋外に放出され、水素爆発を免れたものと推測されている。

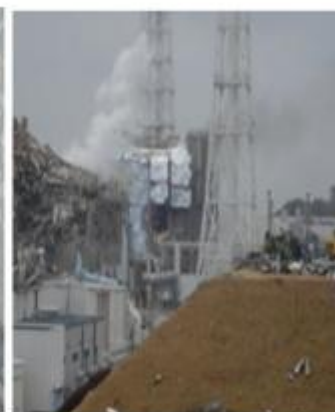
4号機(23.3.15撮影)

○4号機については、3号機で発生した水素が4号機の非常用ガス処理系(SGTS)・建屋換気系に流入し、水素爆発を起こしたと考えられる。

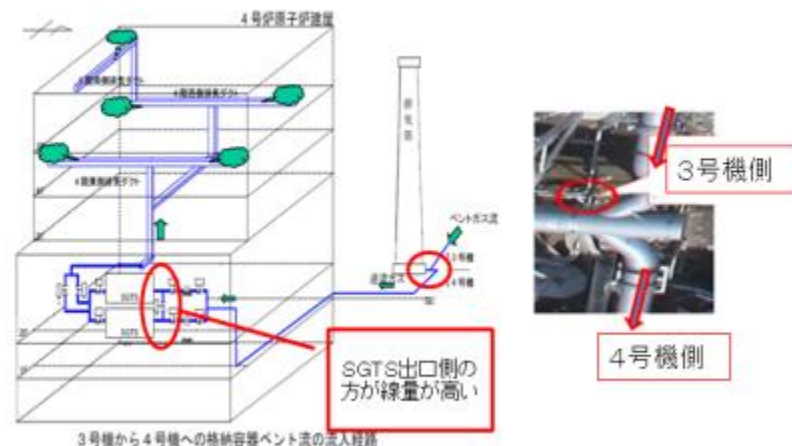
#### 格納容器ベントでの建屋側への逆流の可能性(3号機⇒4号機)

4号機については、3号機で発生した水素が4号機のSGTS・建屋換気系に流入し、水素爆発を起こしたと考えられる。流入の原因は、3号機と4号機が排気筒を共用しているにも関わらず、3号機のベント操作時に4号機側のSGTS出口弁を隔離する手順となっておらず、実際に隔離操作が実施されていなかったこと、及び4号機のみ逆流防止ダンパが設置されていなかったことが考えられる。

その他の号機について、少なくとも3号機についてはSGTS出口弁の隔離操作が実施されていなかったこと、また3号機SGTSフィルタの線量率が入口側と出口側で大きく変化しておらず明確な方向性が見られないことから、建屋側への一方向的な逆流はないものの、逆流そのものは否定し難いと考えられる。

➤ベントを実施した際に、PCV内に滞留していた水素がSGTSや他号機のベント配管を逆流してR/B内に流入することがないように、ベント配管をSGTSから独立させるとともに、号機間でベントの排気筒を共有しないことなどによりベント配管の独立性を確保することが求められる。

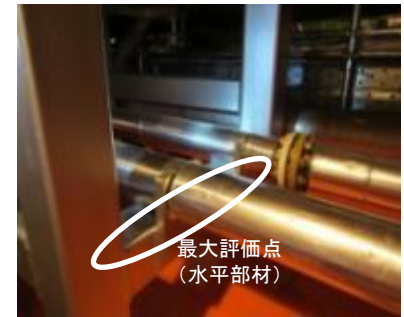
一部の配管本体及び配管サポートの計算値は、評価基準値を上回ったため、当院は、当該箇所の現地調査を実施。調査の結果、有意な損傷が無いことを確認し、安全機能を保持できる状態にあったと類推。今後、詳細な評価を実施。

地震動解析評価の結果、基準値を上回っているが、保安院による現地調査の結果、有意な損傷は無いことを確認した。(写真: 配管サポート)

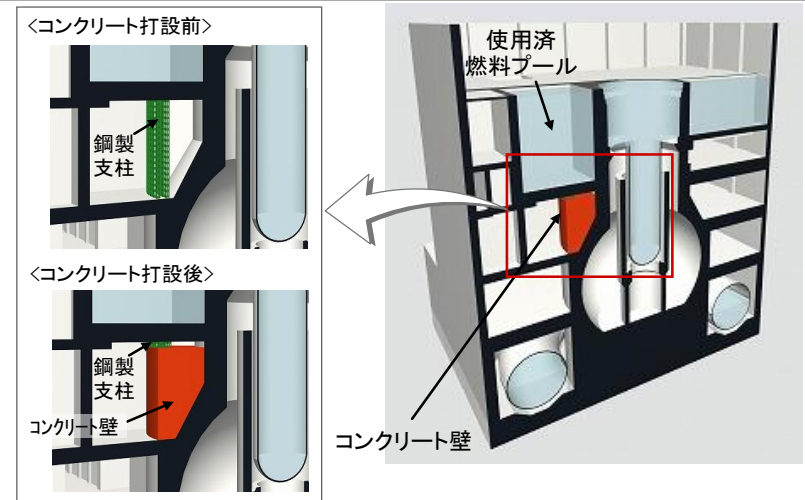
福島第一原子力発電所 使用済み燃料プール底部の補強工事（概要）

○建屋上部が複雑に損傷している福島第一3、4号機は、3次元の詳細モデルにより使用済み燃料プールを中心とした局部評価を実施。解析には、爆発、火災及びプール水温の温度上昇による床や壁の剛性低下を考慮。

→ 解析の結果、計算値は評価基準値を下回る。また、4号機は、今回の地震発生時は、炉心の燃料集合体が全て使用済み燃料プールに保管されていた状態であったため、使用済み燃料プール底部の補強工事が実施され、応力が2割程度低減されることを確認。
