## 島根原子力発電所におけるトラブル（火災）に係る立入調査結果（第2回）

令和8年8月7日

島根県防災部原子力安全対策課

松江市防災部原子力安全対策課

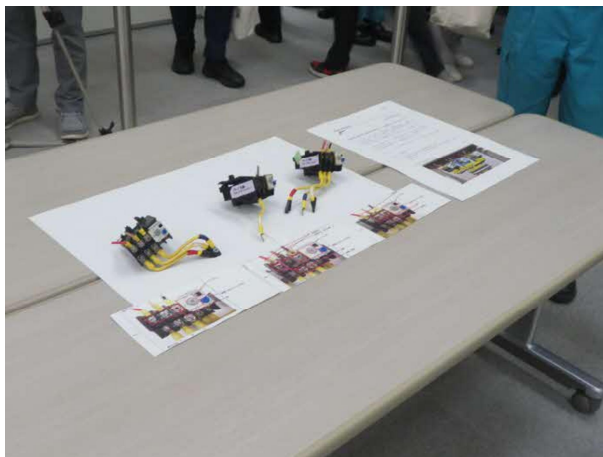
サーマルリレー（No. 1～No. 3）

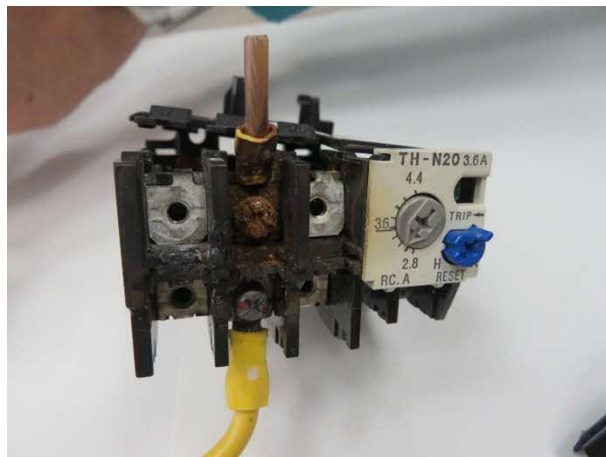
- ①火災により損傷したN o. 2サーマルリレー現物について、L 2のねじに発錆及び溶融、L 1、L 2、L 3の端子周辺の樹脂の溶融、内部ヒータの溶断等を確認した。また、白い異物が付着していたねじ及び圧着端子は、検査のためにメーカーに送付されており確認できなかったが、L 1端子について、若干の白い異物の付着が認められた。
- ②2号機主変圧器冷却ファンの端子箱の現物の状況を確認し、端子箱天板をFRPシートを用いて補修していることを確認した。また、端子箱の構造上、冷却ファンを取り外さなければ、端子箱上部を確認することができないことを確認した。
- ③雨水が扇箱内に浸入するメカニズムについて、現場で確認したところ、冷却ファンはフィンの熱を放出するために変圧器の外側に向かって送風しており、空気の吸い込みに伴って、内部へ浸入しているとの説明を得た。
- ④展開接続図（EL分冊、AC分冊）」の確認を踏まえて、現場の端子箱、主変圧器冷却器制御盤を確認し、中国電力が以下の順序により中央制御室に「主変圧器」の警報が発報したことを確認していることを聴取した。
  - ア N o. 3冷却器の冷却ファンのうち、上中下のうちの中段（FM2）のファンのサーマルリレーの端子でトラッキングが発生
  - イ トラッキングによりN o. 3冷却器電源のNFB（42C3）がトリップし、主変圧器冷却器制御盤内のリレー（42CX）の接点が入り、同盤の故障表示器「分岐NFBトリップ」が動作し、中央制御室にて「主変圧器」警報が発報

No. 2サーマルリレーのL2ネジ発錆状態

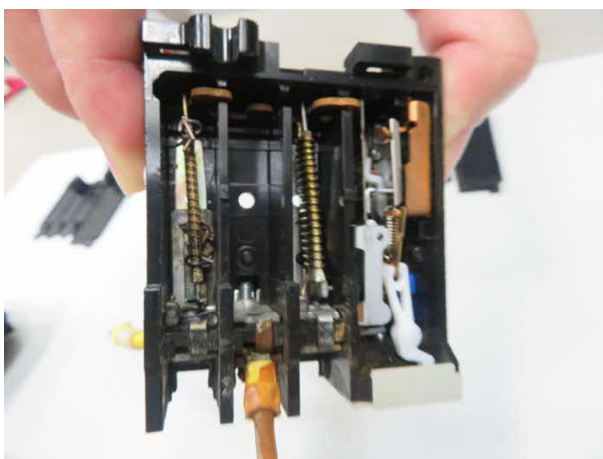
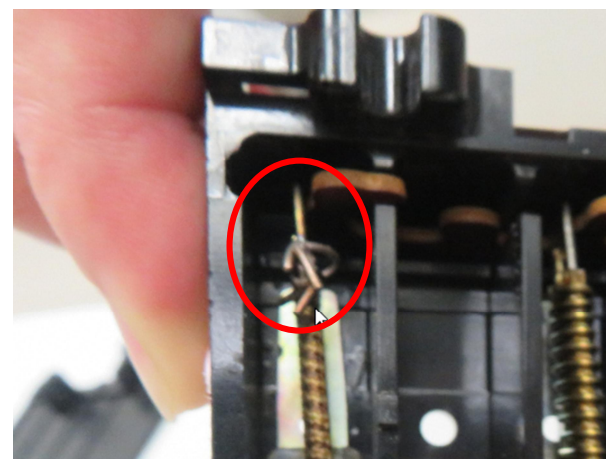
内部ヒータの溶断部

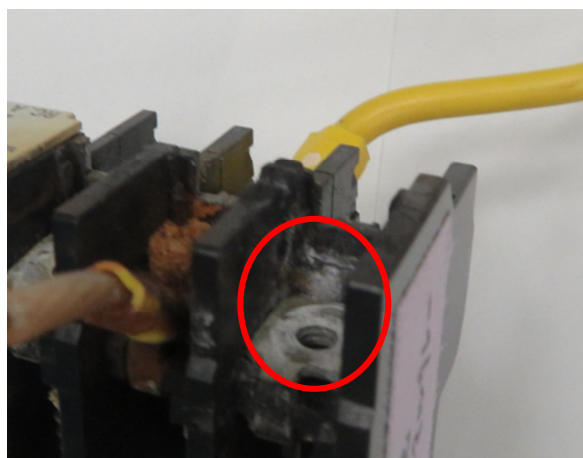
エ 中国電力、メーカー及び松江市北消防署北部分署との合同現品調査において、サーマルリレーの端子に付着する白い異物を確認しており、その後、メーカーは、白い異物についての成分分析を実施し、海水に含まれる成分（ナトリウム、硫黄、塩素）を検出していることを確認した。なお、「工事報告書（S2-17-5 長期停止追加点検工事のうち主要変圧器点検工事）」から、中国電力は2021年（第17回定期事業者検査）において、サーマルリレーについては、外観検査により端子の締め付け

L1端子付近の白い異物

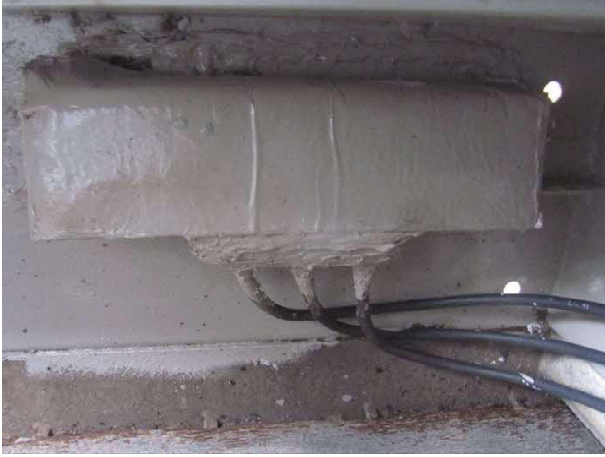
No. 3 端子箱天板の補修状況（他系統も同様）

No. 3系統以外の複数の系統で同様の腐食が認められたことから、9系統全ての端子箱天板部について防水性及び耐食性のある繊維強化プラスチックシート（以下「FRPシート」という。）を用いて補修していることを確認した。

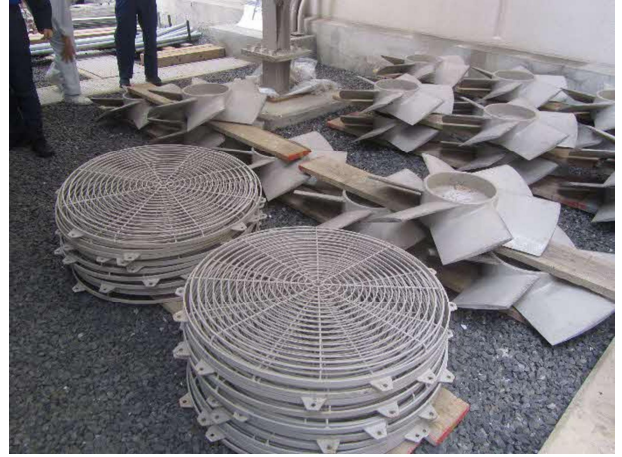
取り外された冷却ファン

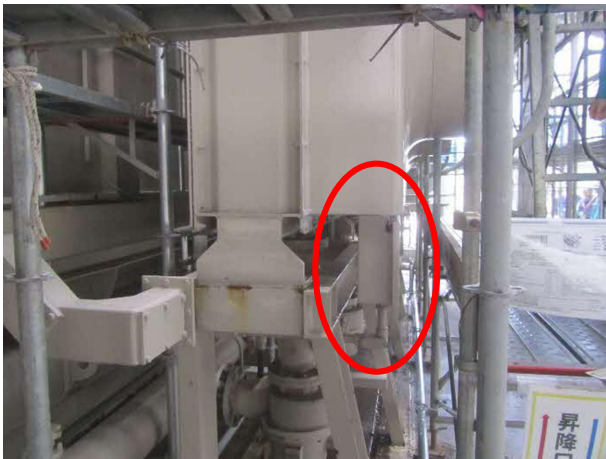
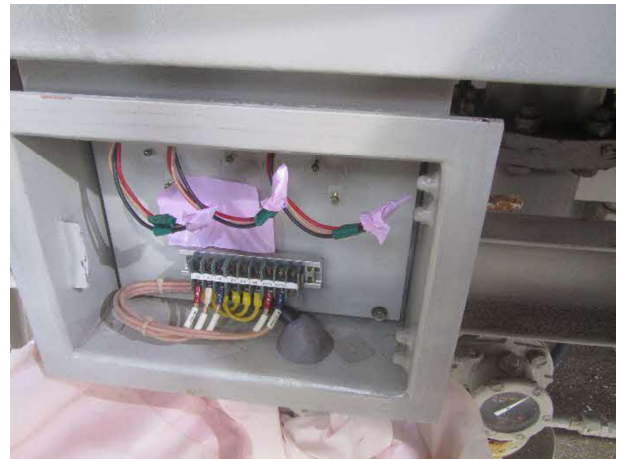
冷却ファン端子箱（側面と内部）

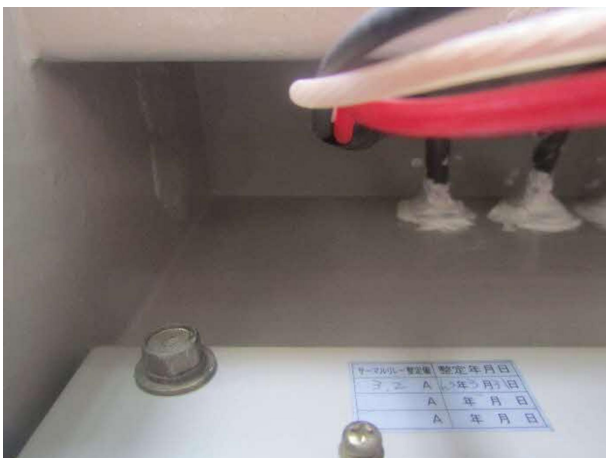
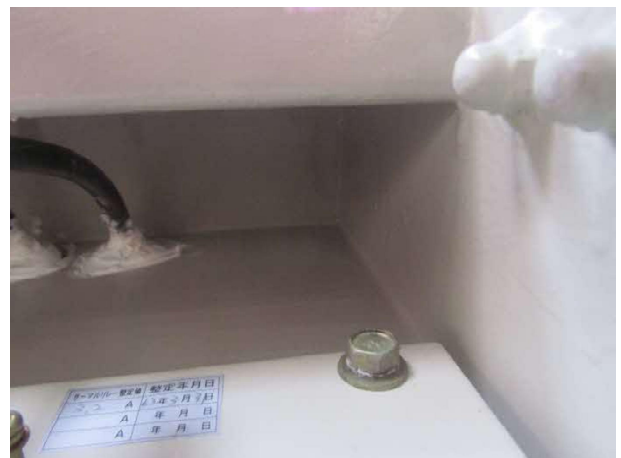
イ 中国電力は、松江市北消防署北部分署立ち会いのもと、雨水流入検証として、冷却ファンを取り外した状態で、ホースを用いて端子箱上部から水を散水した結果、端子箱内部のケーブルに水滴が付着したことを確認したこと、また、端子箱内部から光を当てると腐食に伴う孔が開いていることが確認できたことから、水分が端子箱上部から浸入したと判断していることを聴取し、「写真（3月17日雨水流入検証）」により、雨水流入検証の実施状況を確認した。

No. 3 端子箱天板の裏側

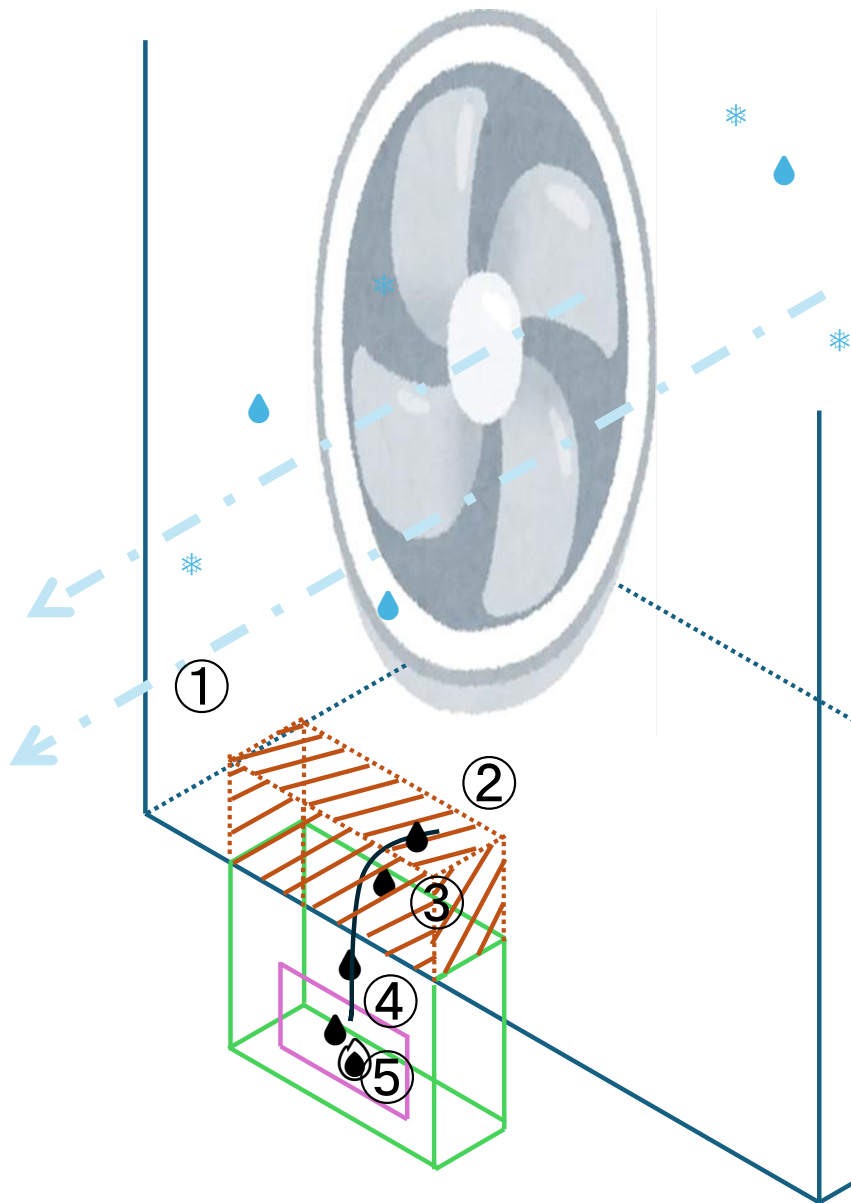
### 火災の発生メカニズム（概要）

- ①変圧器冷却ファンが、外気と共に降雨・降雪を扇箱（

）が腐食、長年かけて天板を貫通し腐食孔が発生
- ②火災発生当日は降雪があり、外気と共に水分が扇箱内に取り込まれ、端子箱天板部に付着
- ③天板部の腐食孔から端子箱内に塩分を含む水分が浸入
- ④浸入した水分がケーブルを伝い端子付近に付着
- ⑤端子間が短絡（ショート）し、火災発生

設備の設置位置は、2号機北側（海側）の屋外で、外気・雨水が塩分を含みやすい環境

扇箱内にある端子箱天板部は冷却ファンを外さないと目視出来ない構造

点検仕様書で端子箱の外観点検を行う部位指定がなく、天板が長期間点検未実施（端子箱内部の点検は実施）
