**島根原子力発電所 2 号機 中央制御室空調換気系ダクト腐食  
に関する立入調査結果  
(第 2 回)**

平成 2 9 年 1 月 2 7 日

島根県防災部原子力安全対策課

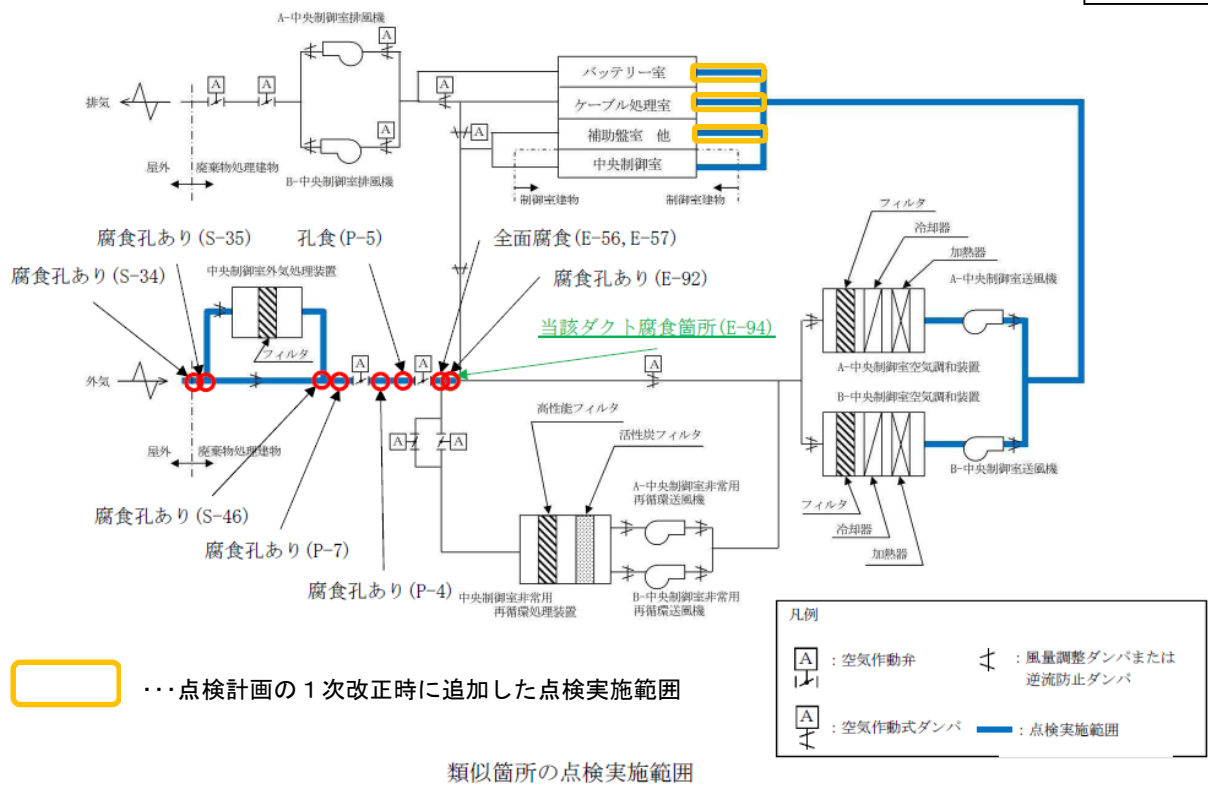
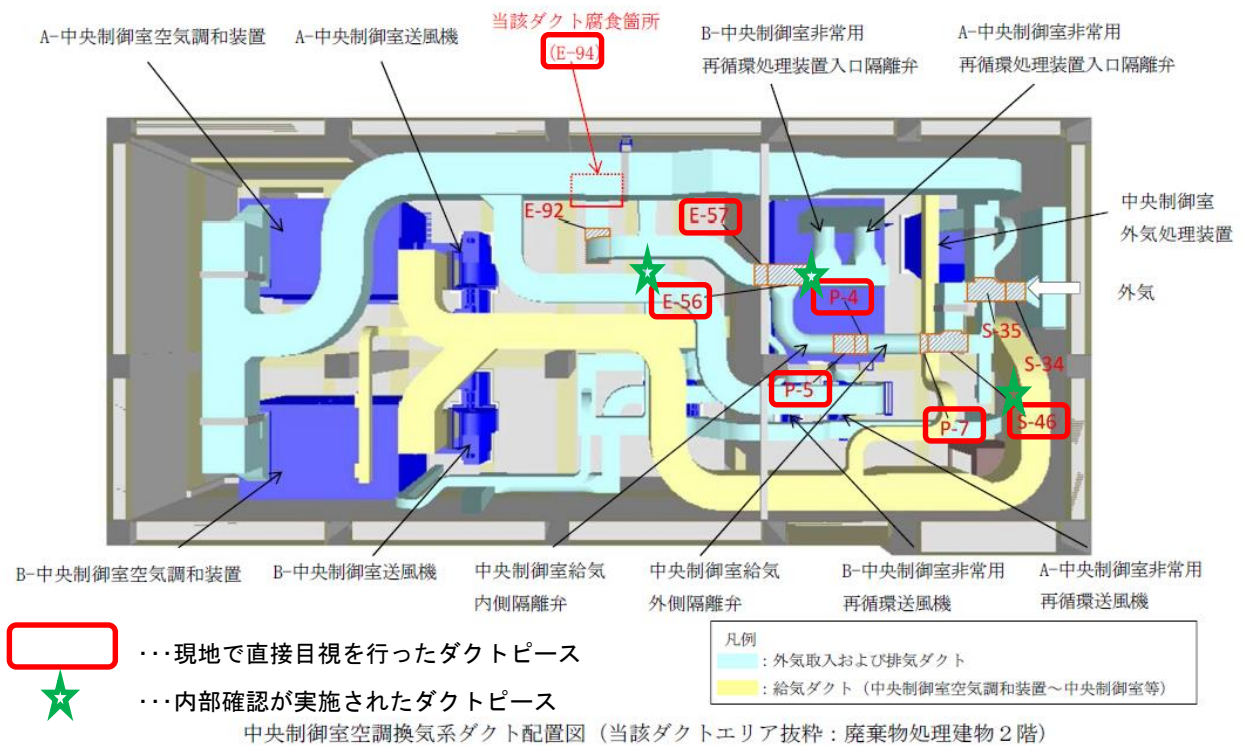
図面 1

※点検範囲については図面 1 参照。

※確認機器の位置については図面 1 参照。
