**島根原子力発電所 2 号機 中央制御室空調換気系ダクト腐食  
に関する立入調査結果  
(第 3 回)**

平成 3 0 年 3 月 1 3 日

島根県防災部原子力安全対策課

松江市防災安全部原子力安全対策課

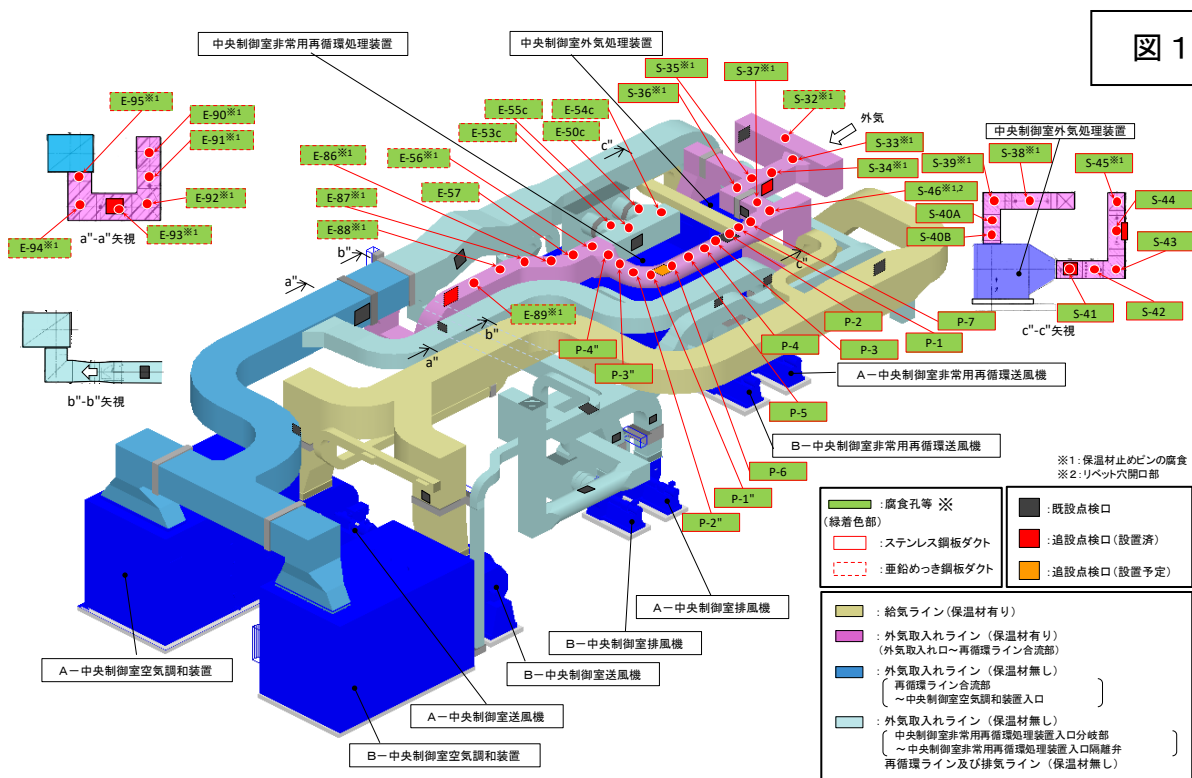
- ・ ダクト据付状態での点検について、前回の立入調査以降、ダクト内面の確認範囲を追加するため、点検計画書を再度改訂し、外気処理装置及び空気調和装置から見える範囲も点検を実施するようにしたことを確認した。なお、点検の結果、ダクト据付状態で追加実施した点検（平成 29 年 1 月 27 日公表の第 2 回立入調査報告書からの変更分）では腐食孔は確認されなかったことを確認した。
- ・ ダクト取外し状態での点検については、原因調査のデータ拡充のために行ったことから改めて点検計画書を定めていないことを確認した。
- ・ 外気取入ライン全てを取外し、全てのダクトを点検した結果、全てのダクトで腐食孔等を確認したことを確認した。（図 1 参照）
- ・ これらの点検結果について、各ダクトの腐食発生箇所（上面、下面、側面等）をまとめているのか質問したところ、腐食発生箇所をまとめ、原因分析にもそのデータを活かしていると回答があった。
- ・ 取外し状態で新たに腐食孔が見つかったことに対し、作業による要因以外考えられ

ないか質問したところ、電動のこぎり等によるダクト切断時の振動により錆がとれて貫通孔になったと考えていると回答があった。

- ・ 取外し状態で見つかった腐食孔のうち、E-54C（約45mm×約14mm）は他の腐食孔に比べ大きいことについて質問したところ、もともと錆が見られていた箇所であり、それが取外し時の振動によりとれて、比較的大きな腐食孔になったと回答があった。
- ・ ダクト据付の有無により、視認性による点検への影響について質問したところ、点検時には十分な照度を確保していたこと等からその影響はないと回答があった。
- ・ これらダクトの腐食による耐震性への影響について質問したところ、ダクトを支えるサポート部が評価対象であり、その健全性は確保されと考えていると回答があった。ダクト本体の腐食を考慮した評価はしていないが、今回の程度の穴であれば問題となることはないと判断していることを聴取した。

※取り外し点検の実施により、腐食孔等が確認されたダクト

ダクト取外し後の外面及び内面確認結果 (外気取入れライン)

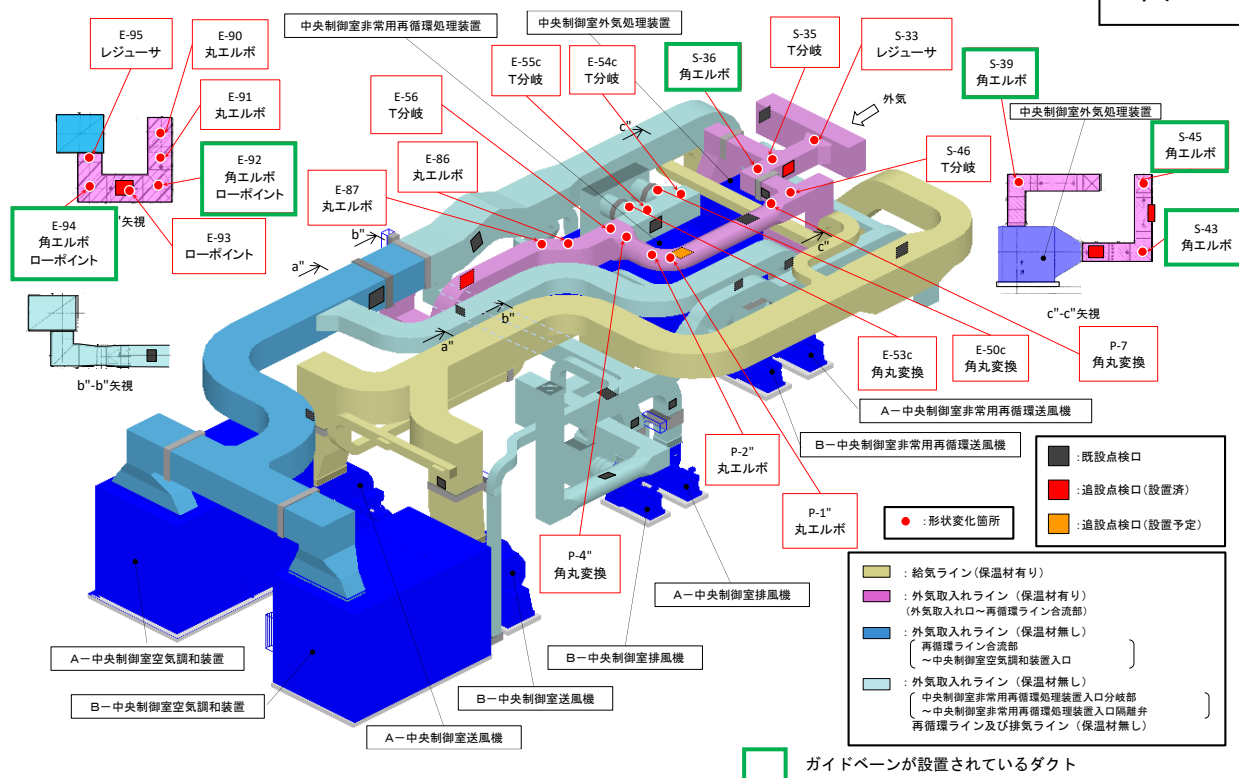
図 2

- ・ダクト（原仕様のダクト）への取替を行っていない外気取入部の取替えの有無について質問したところ、取替える方向で検討していると回答があった。
- ・ダクトの形状・構造見直しについて、外気取入ラインのうち外気取入れ口から再循環ラインまでのダクトについては、水分の溜まりの発生を抑えるため全てガイドベーンをなくし、角エルボを丸エルボとすることを聴取した。（図2参照）
- ・また、ガイドベーンをなくし丸エルボとした場合の系統と既存の系統での気流解析比較、ダクトに付着する水分量の比較を行っていることを確認した。
- ・水分付着量の比較については、ガイドベーンへの水分の付着がなくなった分、ダクト内面への付着割合が増えているが、全体として水分が通過する割合が増えていることを確認した。
- ・ローポイント部分に水が溜まることへの対応について質問をしたところ、その部分には点検口を設置し、定期的に見ていくと回答があった。
- ・リベット穴が見つかったダクトへの対応について質問をしたところ、腐食環境を改善することで対応し、さらに、穴が確認されたダクト（S-46）が長いピースであったことが影響していることから、長いダクトを使わないようにすることも考えていると回答があった。
- ・ダクト仕様及びダクト形状・構造の見直しについては、平成30年中に完了予定であることを聴取した。工事計画書に平成30年3月から平成30年12月と工期の記載あることを確認した。

中央制御室空調換気系ダクトの配置図 (外気取入れ口～再循環ライン合流部における形状変化箇所)

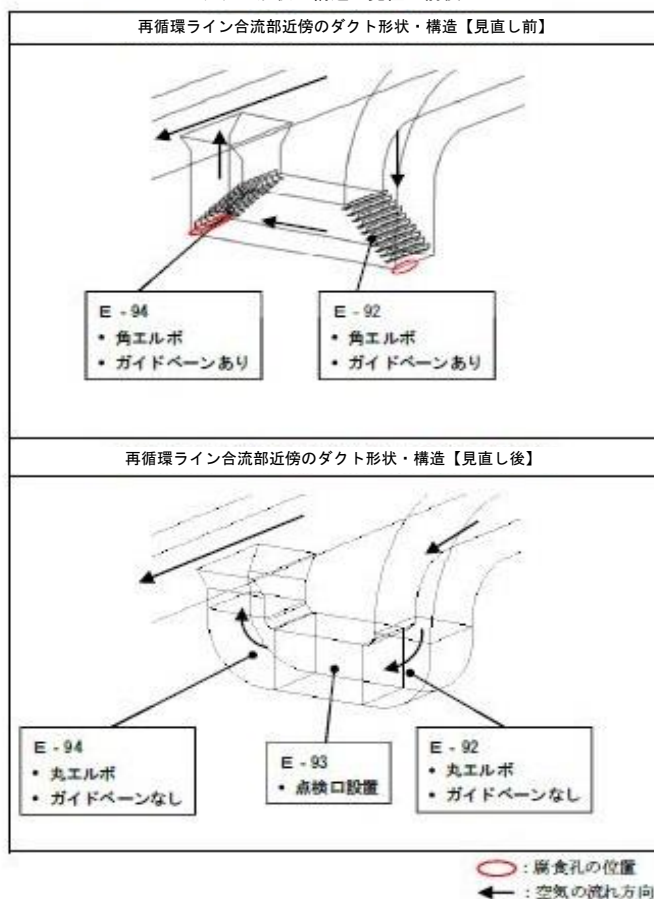
ダクト形状・構造の見直し前後
