## 第3章 調査事項

### 第1節 修理前の破損状況

#### 2. 修理前破損調査

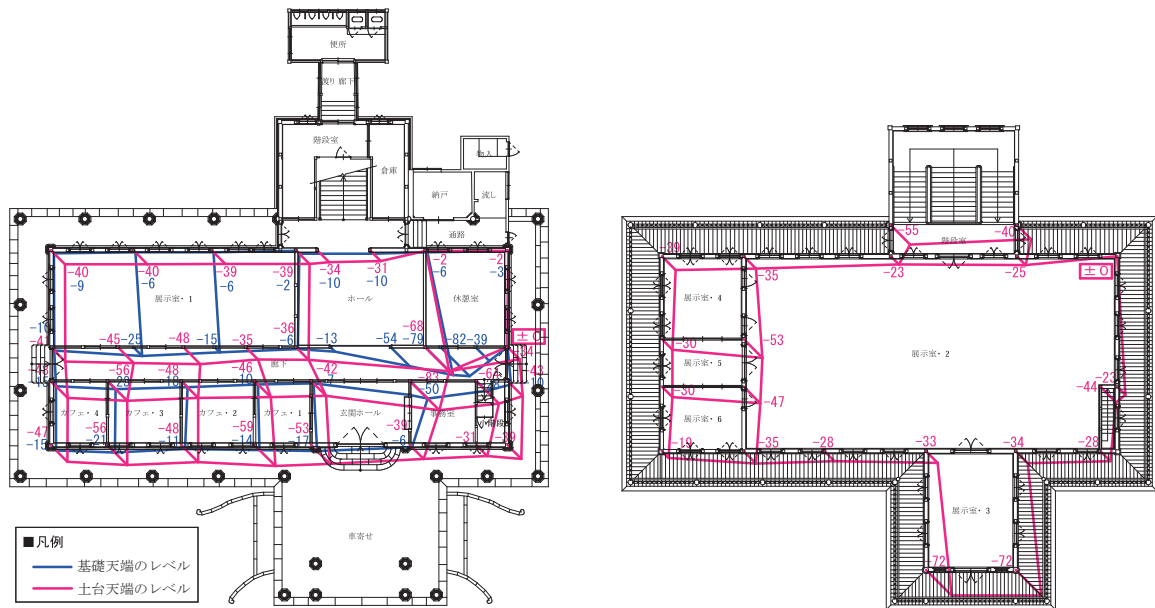
図3-1-1 基礎、土台レベル調査

基礎布石は、階段室下の来待石に経年による剥離が一部見られる。また不陸については、外周は地業が堅固であり確認されなかったが、内部は最大で82mmの不陸を確認した（図3-1-1）。葛石の状態は良いが地業がないため不陸が見られ、その外側にある縁石は不陸と剥離を多数確認した。車寄せの敷石は平成4年度に補修され健全である。

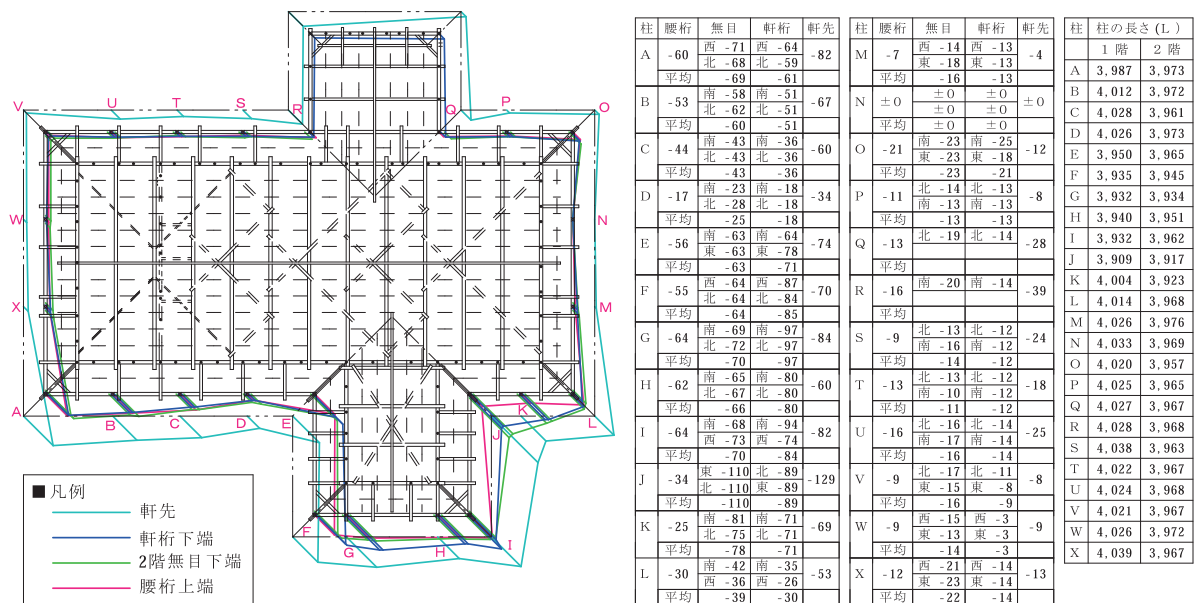
図3-1-2 腰桁・無目・軒桁・軒先レベル調査、列柱長さ調査

これまでにベランダ周りの軸部になされた補修は部分的な継木補修であったため、特に東側の列柱部分に不陸が生じており、軒先の垂下が見受けられた（図3-1-2）。

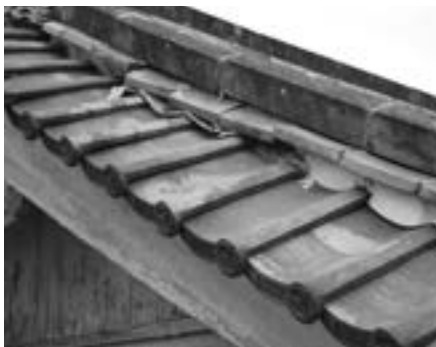
棟石は欠損や割れが見られ、目地や取付け用の穿孔に打たれたコーキングも劣化していた。降棟の熨斗瓦は1段しか積まれておらず棟の中に雨水が侵入し易い状態になっており、多くの面戸漆喰は剥落して棟土ともども崩れている箇所を確認した。

写真3-1-1 面戸漆喰の破損

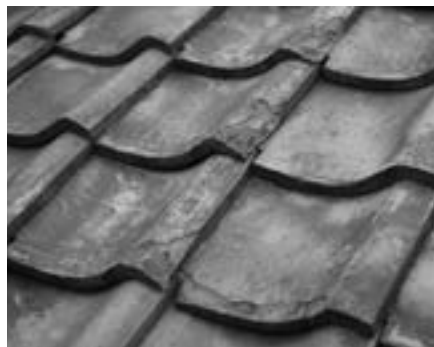
大屋根は昭和57年度の屋根修理によって下地から葺き直しているため大きな葺き乱れは見られないが、当時使用された瓦はすでに経年による欠損が確認された。

写真3-1-2 瓦の剥離

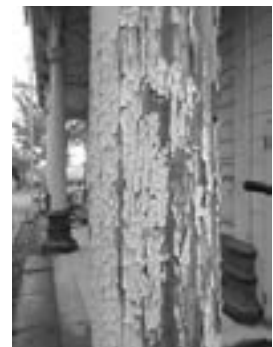
建物内部と小屋組みは良好な状態を保っているが、東面の列柱と腰桁に多数の腐朽が確認された。その原因として、床板に雨水処理の工夫が見られたものの、手摺子取付けの柄穴から雨水が侵入していたことと、

周囲に興雲閣より高い樹木が多いために、その枯葉によって樋が詰まって溢流していたことが挙げられる。

写真3-1-3 列柱の腐朽

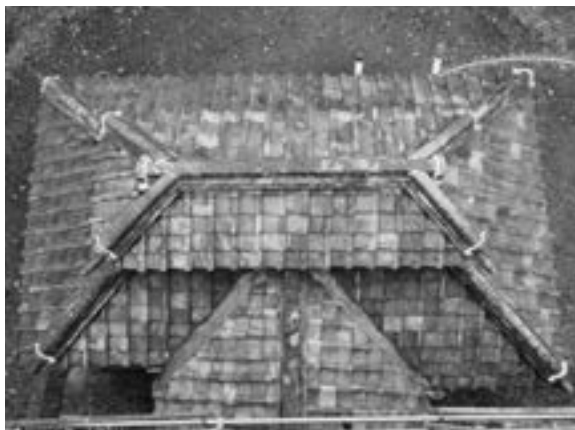
便所棟の瓦は状態こそ良いものの、土葺きのため葺き乱れが大きく下地野地板が多数腐朽しており、棟木や垂木にまで及んでいた。

写真3-1-4 便所棟屋根の葺き乱れ

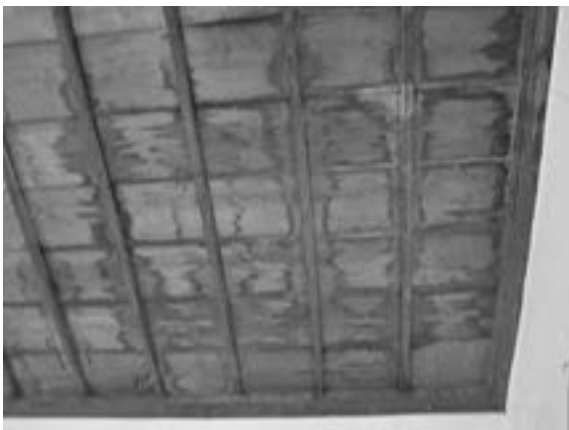
天井板には雨染みや白カビが一部に見られるが現在は雨漏りしておらず、昭和57年度の屋根葺き替え以前に雨漏りしていた痕跡と推察される。

写真3-1-5 天井の雨染み

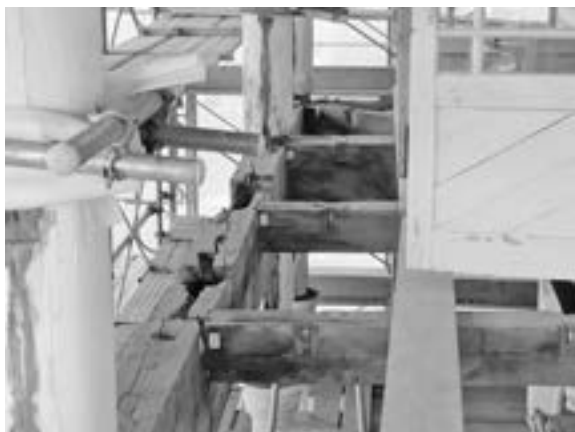
写真3-1-6 腰桁の腐朽

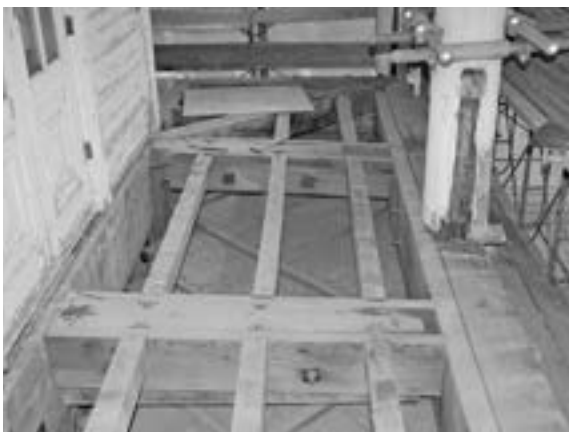
写真3-1-7 挟み梁による過去の補修

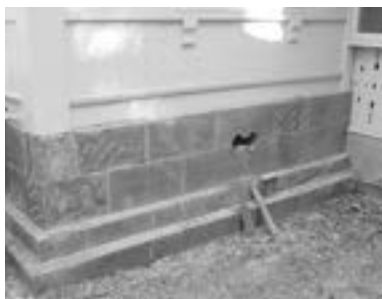
写真3-1-8 基礎布石の剥離

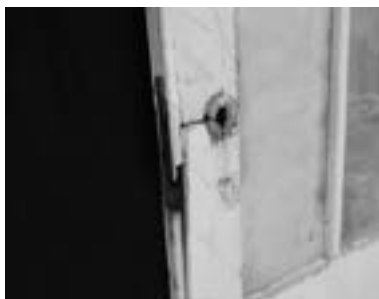
建具は一部において框の欠損や雨掛けによる腐朽が見られ、紛失した建具もあった。金物や握り玉類は欠損や後補材が見られ、1階の欄間開閉金物はどれも機能していなかった。ガラスには割れ、欠損、汚れが多く、ガラス押さえのパテも大部分に欠損や汚れを確認した。

写真3-1-9 建具の腐朽

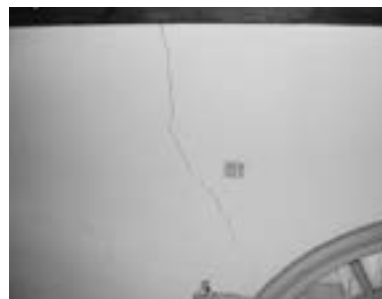
漆喰壁面上部にはクラックが所々に見られた。また屋根裏の荒壁土が梁下まで達していない箇所を多数確認した。

写真3-1-10 漆喰のクラック

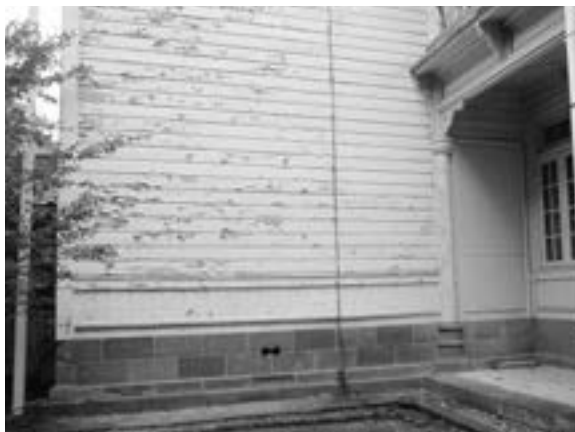
外部ペンキは前回の塗装工事が昭和59年度であり、全体にチョーキング、剥落がかなり進行していた。内部ペンキは比較的状态が良いものの剥落が点在していた。

写真3-1-11 ペンキの剥落

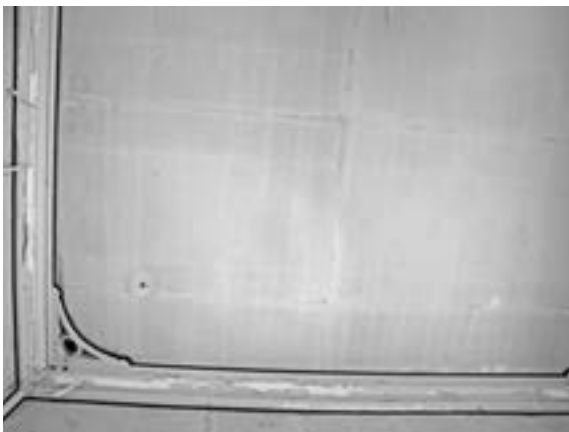
展示室4・5・6の張付壁（天井共）は上張紙の退色や破れなどの破損が見られた。

写真3-1-12 張付天井の汚損
