## 第5章 耐震診断及び構造補強

### 第1節 構造概要

#### 1. 耐震診断の経緯と検討方針

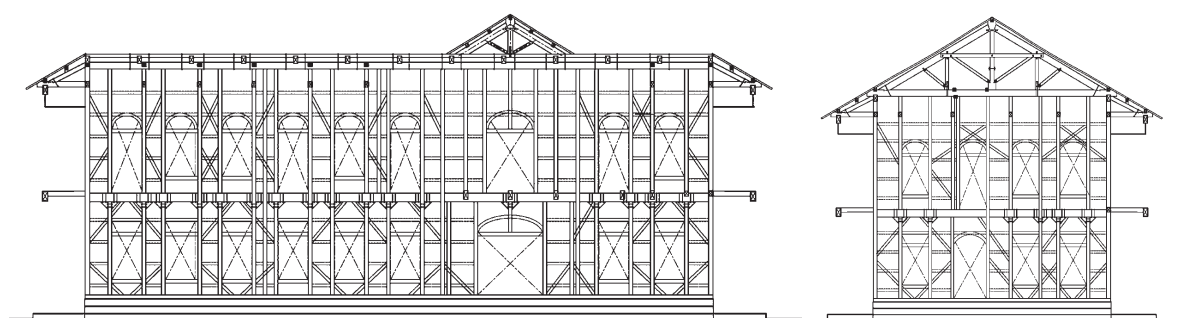
図5-1-1 赤外線サーモグラフィーで確認された筋交い

平成24年度の実施設計において、赤外線サーモグラフィーによる外壁内の筋交い調査を実施し、先の耐震診断時に採用した筋交い配置を修正した。調査結果の一例を図5-1-1に示したように、筋交いはランダムに配置されていることが確認された。また、平成23年の「興雲閣保存活用計画」に準じ、2階展示室2には壁を設けず広い空間で、1階天井にも補強鉄骨梁が現れないように配慮して補強案を作成した。平成25年2月の第3回委員会に補強案を提出し、指摘事項を再検討の上、鉄骨フレームによる補強案が承認された。

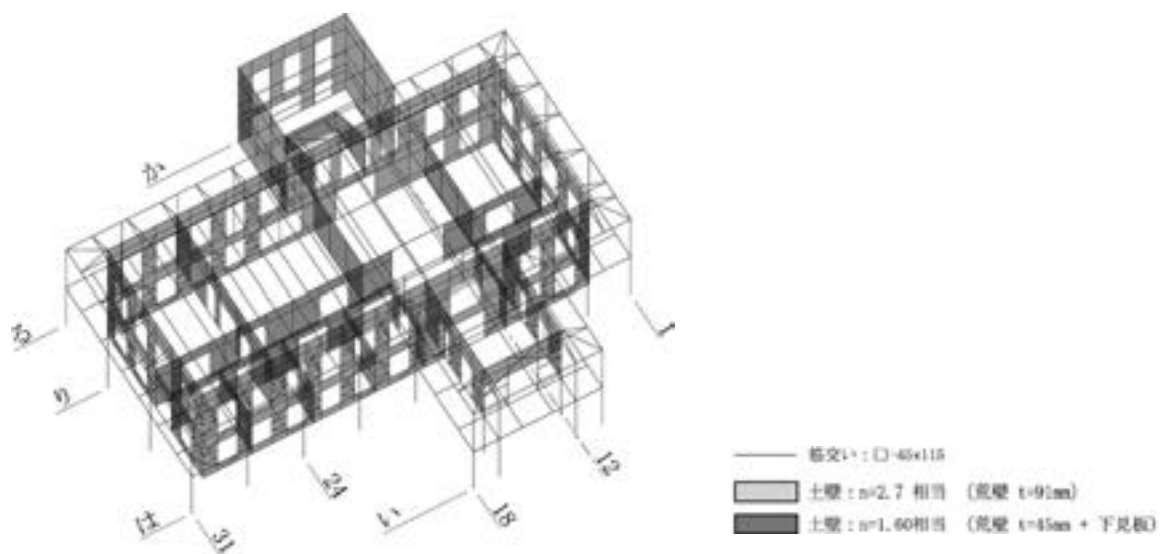
図5-5-1 解析モデル（現状）

現状建物の柱・横架材、下見板＋土壁厚さ $45\text{mm}$ に筋交いを配置した外壁、土壁厚さ $91\text{mm}$ の内壁を配置した立体の解析モデルを図5-5-1に、解析に用いた既存建物の部材断面を表5-3-1-aに示した。この解析モデルの各階柱頂部に算定した地震力の節点荷重を与え、それぞれの耐震要素の復元力特性と柱の浮き上がりを確認しながら、桁行・梁間両方向それぞれに正負加力方向毎に静的繰り返し増分解析を実施した。

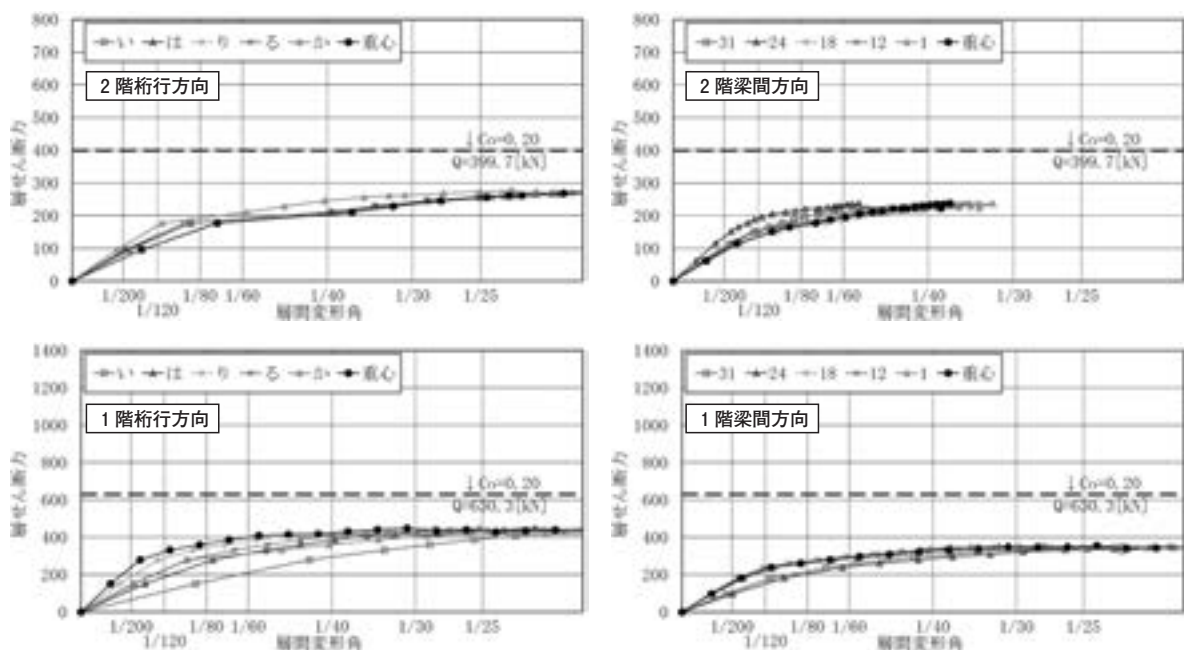
図5-5-2 各構面の荷重－変形曲線（現状）

- 1：保有水平耐力は、桁行方向で $C_0=0.114\sim0.116$ 、梁間方向で $C_0=0.107\sim0.110$ と、建築基準法上の中地震動時に相当する $C_0=0.20$ に満たないことが判った。
- 2：桁行方向の荷重－変形曲線をみると、車寄せ先端（い列）の水平変位が突出して大きく、更に主屋の外壁面の变形も車寄せ部分の荷重を負担するために大きくなっていることが確認できた。
- 3：大地震動時の応答値は、桁行方向では解析範囲内で得られたが、1、2階の最大値は $1/20$ を大きく超える結果となった。一方、梁間方向では解析範囲内では応答値を得ることができなかった。

両方向共に保有水平耐力は $C_0=0.10$ を超えた程度で、大地震動時に大きく変形し倒壊の危険性が高いことが確認できた。従って、安全確保水準の耐震性能を確保するためには、追加的な補強が必要であると判断した。

不足する耐震性能を補うために、1、2階の水平剛性・耐力のバランスをとりながら鉛直構面に必要な性能を確保すると共に、車寄せ部分の突出した水平変位を拘束し、各構面の变形のバラツキを抑制するために、水平構面の補強も実施する必要がある。

鉛直構面の補強方法として、既存壁の構造用合板を用いた高耐力壁への置換と、鉄骨フレームの追加を検討した。耐力壁を用いた補強として、帳壁を除く全ての壁を壁倍率 $N=5.0$ に置換しても足りず、1、2階の各室に新設の耐力壁を設けたうえで、車寄せ部分に鉄骨フレームで補強することが必要であった。このような補強は施設の活用上好ましくないと判断された。また、壁内部を取り去り、柱幅内に収まるようなトラス柱を組むことは、本来壁を取り去ることになり文化財としては好ましくないと判断により、内部に鋼管柱が露出するが、既存の建物はそのまま、撤去可能な鉄骨フレーム補強案を採用するに至った。

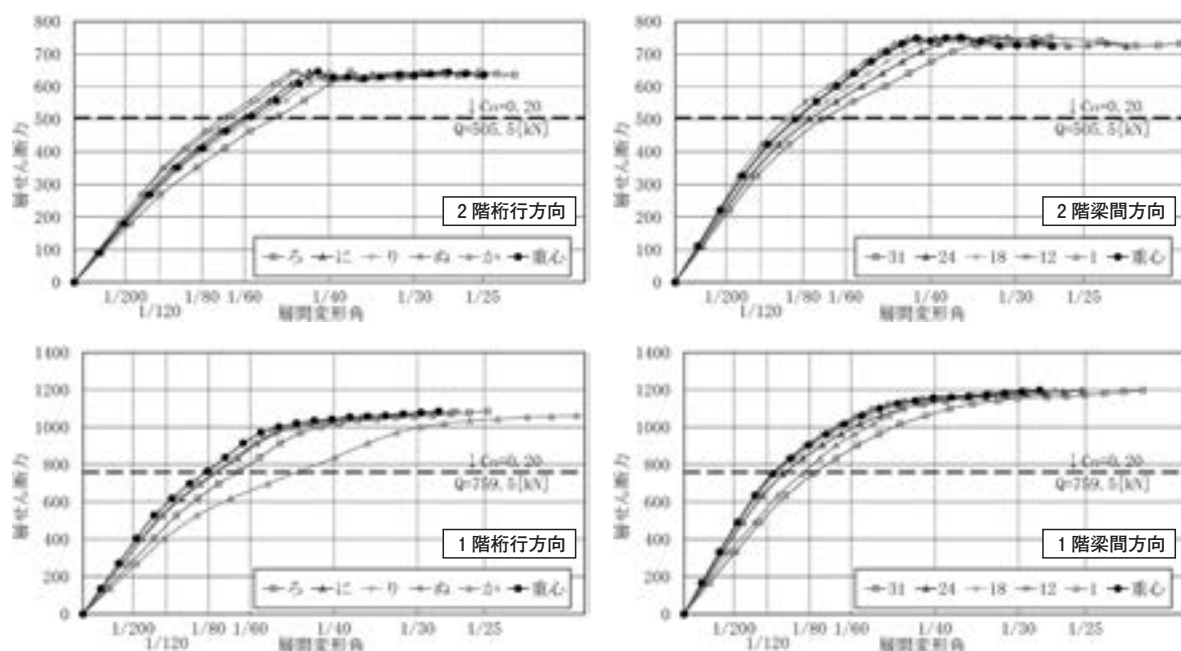
図5-6-2 各構面の荷重-変形曲線（補強後）

- 1：補強後の保有水平耐力はベースシア係数換算で、桁行方向で $C_0=0.278\sim0.279$ に、梁間方向で $C_0=0.309\sim0.311$ となり、大きな改善効果が確認できた。
- 2：両方向共に、1、2階通し柱は柱頭・柱脚が降伏し、1層だけの柱では柱頭の梁と柱脚で降伏が発生した状況にあり、既存の柱は曲げ耐力には至っていなかった。
- 3：水平構面を補強したことで、両方向共に各構面間のバラツキは大きく改善されたが、桁行方向の展示室3の床が大きく揺れる傾向は補強前と同じであった。
- 4：大地震動時の応答値から得られる1階の層間変形角は、桁行方向の平均で $1/35$ 、最大値（ろ列）で $1/22$ 、梁間方向の平均で $1/38$ 、最大値（31列）で $1/23$ となった。

車寄せ部分や両妻側の構面で、大地震動時に層間変形角 $1/30$ を超えているが、建物全体としては安全限界変形角以下になっていることから、目標とする安全確保水準は満足するものと判断した。

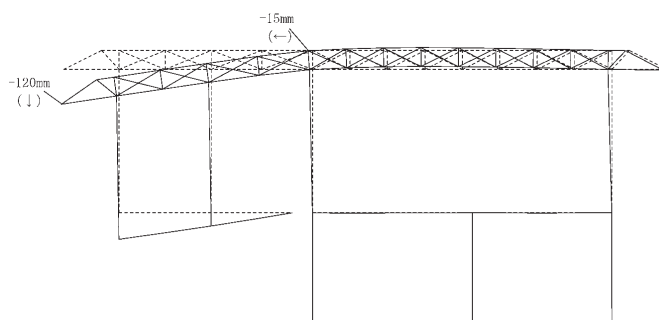
図5-6-4 車寄せ部分の変形（補強後）

地震動時にペデスタルから柱が外れ、宙吊り状態になった時に、2階天井裏の片持ちトラス梁で突出部分の落下を防止できるかどうかを、静的な応力解析により確認した。図5-6-4に示すように、住居並の積載荷重を考慮した突出部分の屋根及び2階床荷重を負担させた結果、先端のベランダは120mm変形し、片持ちトラスの部材応力は短期許容応力度以下であることを確認した。従って、一時的にはあるが、崩落を防止できることは可能であると判断した。

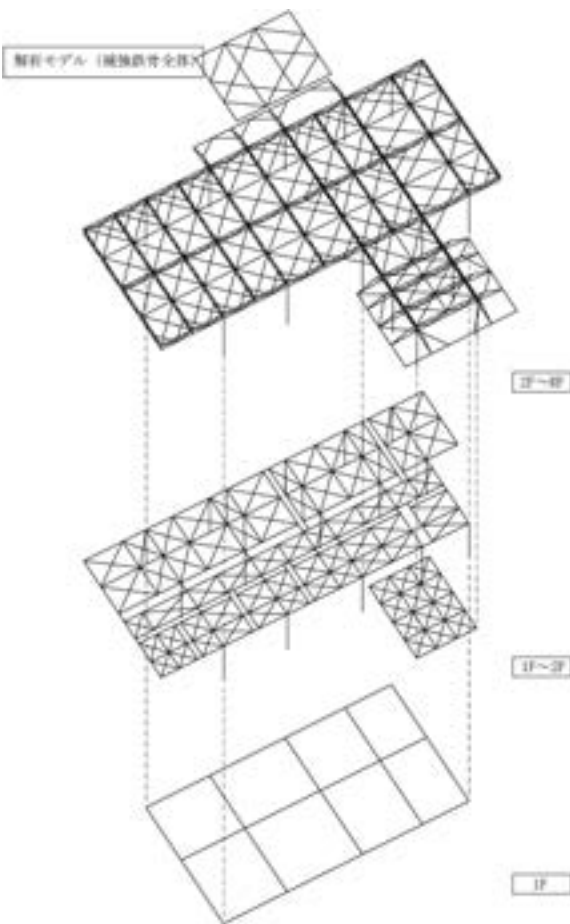
図5-7-1 解析モデル（現場変更後）

- a：基礎組石に凹凸があるために、鋼管柱を設計で想定したよりも更に外壁から100～200mm離す必要が生じた。
- b：2階天井内の展示室2と展示室3境の開口頂部の梁と軒桁の間隔は想定よりも小さく、展示室3を吊り上げるトラスの成を設計時の720mmから620mmに変更した。トラス成が小さくなった分、必要な曲げ性能を確保するために、片持ちトラス内端の上下弦材を2Ls-175×130×15（L-175×175×15の一部をカットして製作）に置換した。
- c：1階床下及び天井内の納まりにより、補強鉄骨の1階の階高さを3820mm→4440mmに、2階の階高さを5580mm→5248mmに変更した。
- d：更に工事費の削減のために、2階ベランダの出入りを展示室3廻りと新設エレベーターからの通路に限定し、2階ベランダを吊るための展示室2からの持ち出すトラス梁を、展示室3廻りと通路上部に限定した。

以上、主な変更事項を考慮した鉄骨フレームの解析モデルを図5-7-1に示した。また、増分解析結果より求めた荷重－変形曲線を図5-7-2に、応答値の算定結果を図5-7-3と表5-5-1に補強（現場）として示した。解析結果より以下の事項を確認できた。

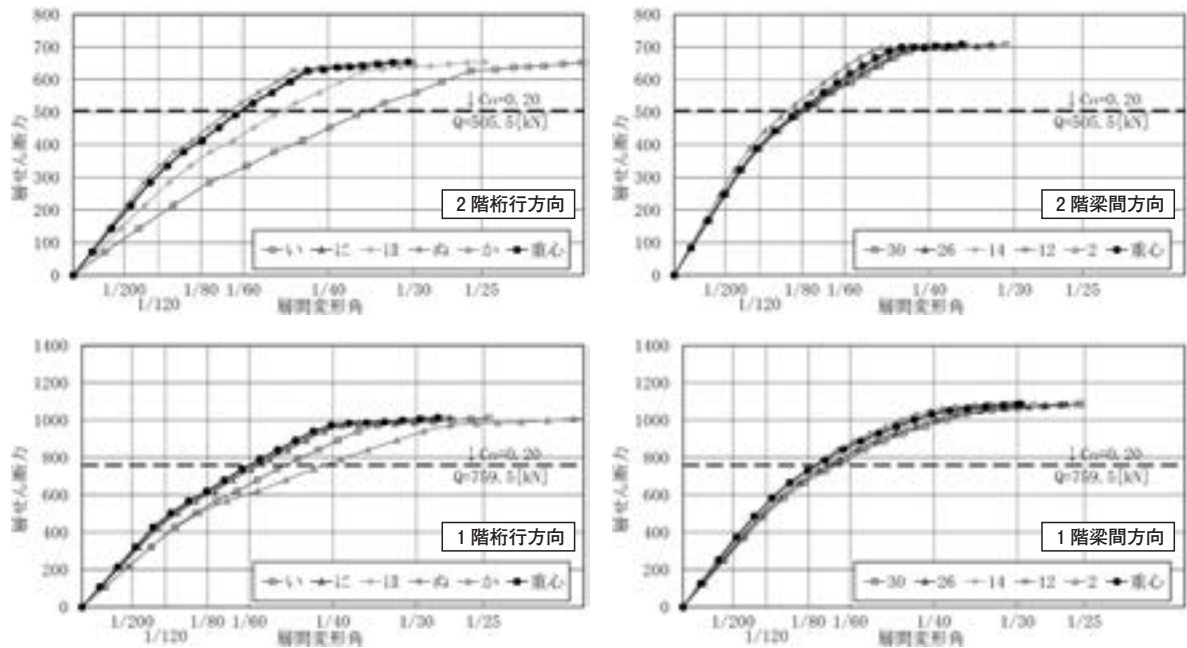
図5-7-2 各構面の荷重－変形曲線（現場変更後）

- 1：保有水平耐力はベースシア係数換算で、桁行方向では $C_0=0.265$ に、梁間方向で $C_0=0.286$ に、僅かながら減少した。
- 2：大地震動時の応答値から求めた層間変形角は、桁行方向1階の平均値で1/30、最大値で1/20（い列）、梁間方向1階の平均値で1/30、最大値で1/18となった。

明らかに大地震動時の層間変形角が増加したが、補強鉄骨フレーム部分は1/30程度であり、降伏後の変形も期待できることから、目標性能の安全確保水準は満足していると判断した。

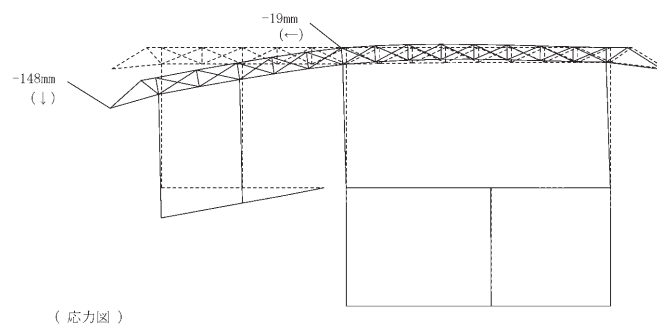
図5-7-4 車寄せ部分の変形（現場変更後）

展示室3の崩落を支える片持ちのトラス梁は成が720mm→620mmと小さくなった分、先端の変形が120mm→148mmに増大した。しかし、内端部分の上下弦材の断面を2Ls-175x130x15に変更し、下弦材の面外変形を抑える材を配置することで、短期許容応力度を超えることはなかった。従って、設計時に目標とした一時的な崩落の防止は可能と判断した。
