【附櫓台石垣（南面）】

# 【天守台石垣（南面）】

### 【天守台石垣（北面）】

### 【天守台石垣（西面）】

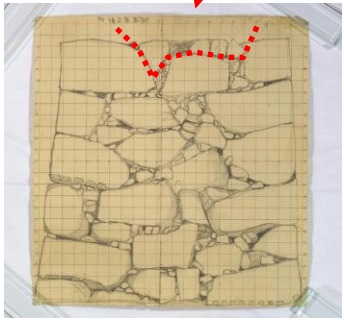
（附櫓南面西側）

○昭和の解体修理範囲について  
（南面西側）

昭和修理時に作成された立面図では、石垣への番付は見られないが、修理前の写真と比較すると、天端付近の間詰め石が交換されている程度かと推定される。

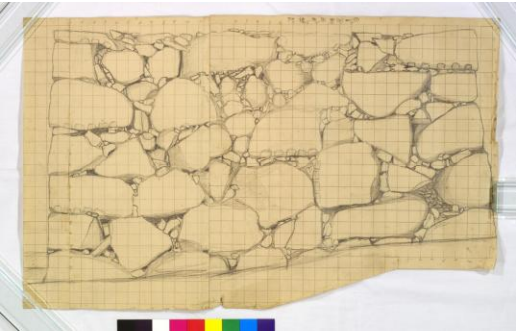
（附櫓南面東側）

（南面東側）

昭和修理時の立面図には番付は無く、修理前の写真と現状を比較しても、ほぼ解体修理は行われていないものと推定される。

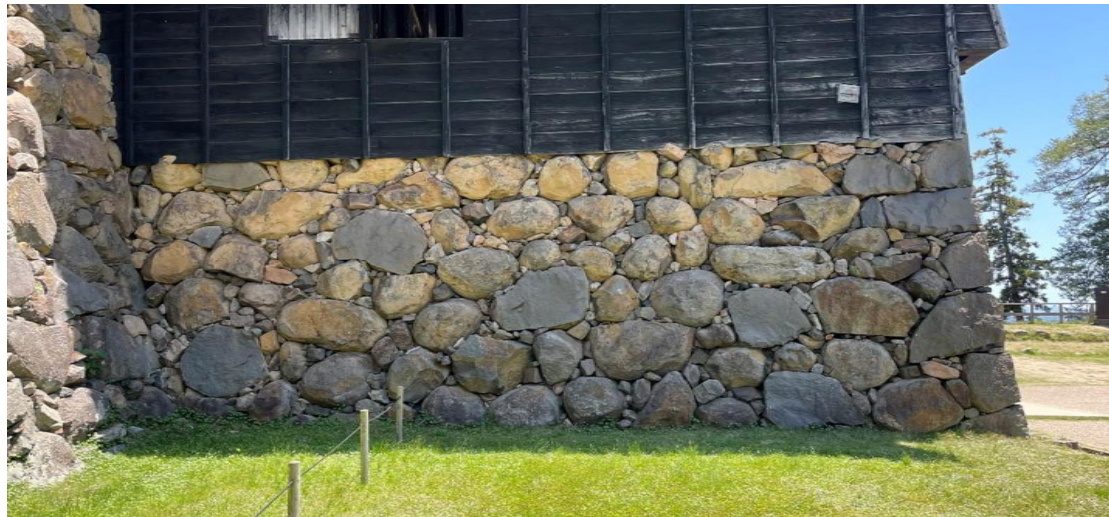
(附櫓西面)

昭和修理時の立面図には番付は無く、修理前の写真と現状を比較しても、ほぼ解体修理は行われていないものと推定される。

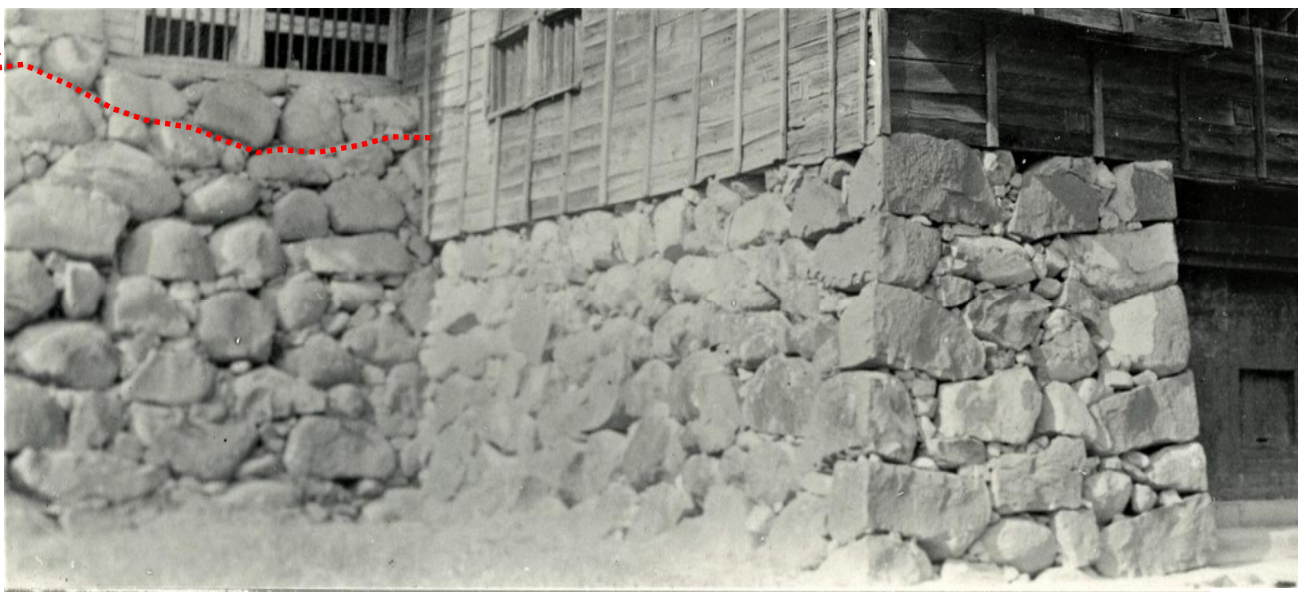
昭和修理時に作成された立面図では、石垣への番付は見られないが、修理前の写真と比較すると、天端付近の築石が積み直されているように見られる。

また、修理時の立面図は、現況の石垣とほぼ同様の配列で書かれており、修理後に作成された立面図の可能性が考えられる。

★南面西側は、修理後の立面図の可能性あり（現況に近い）

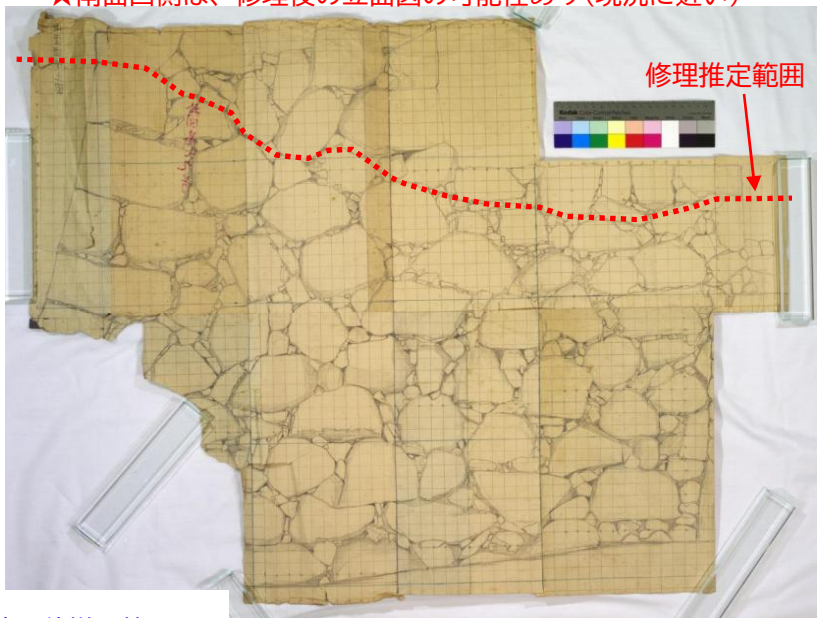
解体推定範囲（A案）

ほぼ全面に番号が付されている。現地調査の結果、ほぼ番付に近い修理範囲と見れたが、西端の部分で、修理ラインが確定できず、A案とB案の2通りのラインを想定した。

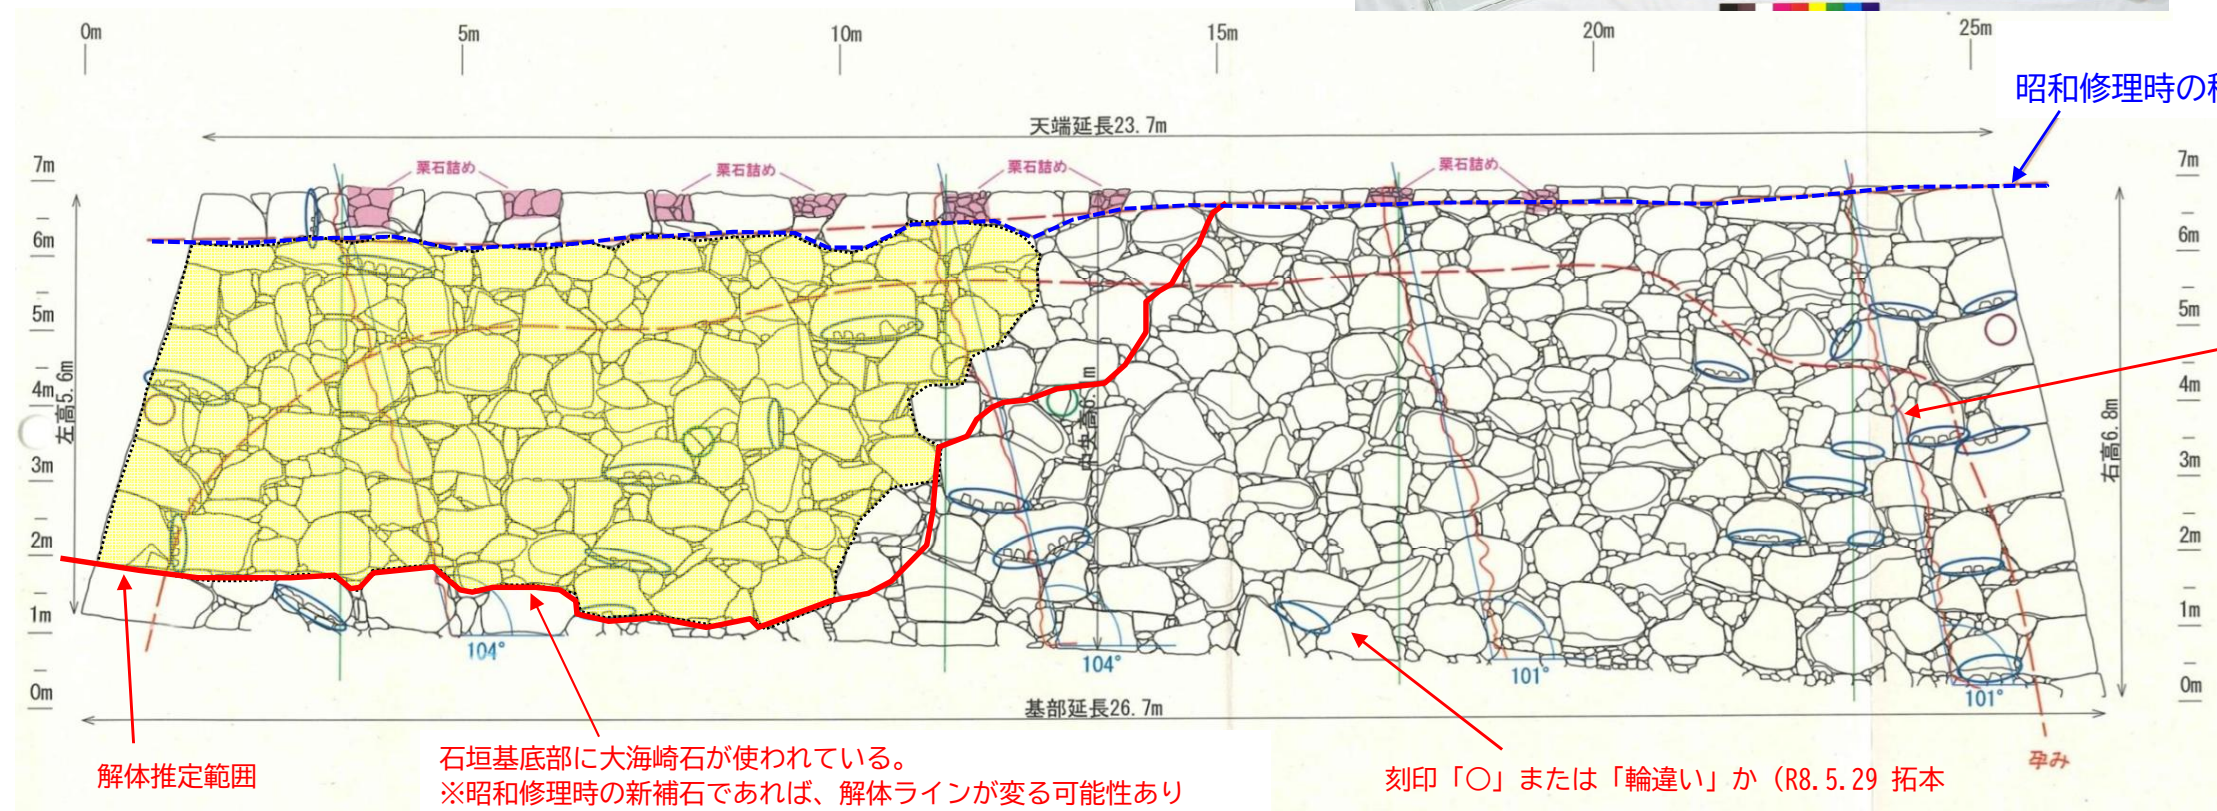
昭和修理時に作成された立面図では、東側に番号が付されている。

修理前の資料と現状の石積みと比較した結果では、番付の範囲より僅かに西側に広い範囲で解体されているものと推定された。

天端石の嵩上げは、天守台石垣北西角を頂点として、東方にかけて増し積みされている様子が見られる。

東方の石垣基底部に大海崎石が使われている。解体前の写真では、この部分が盛土で覆われているため判別できないが、築城当初のものなのか、昭和修理時の新補石かによって解体範囲は変ってくる

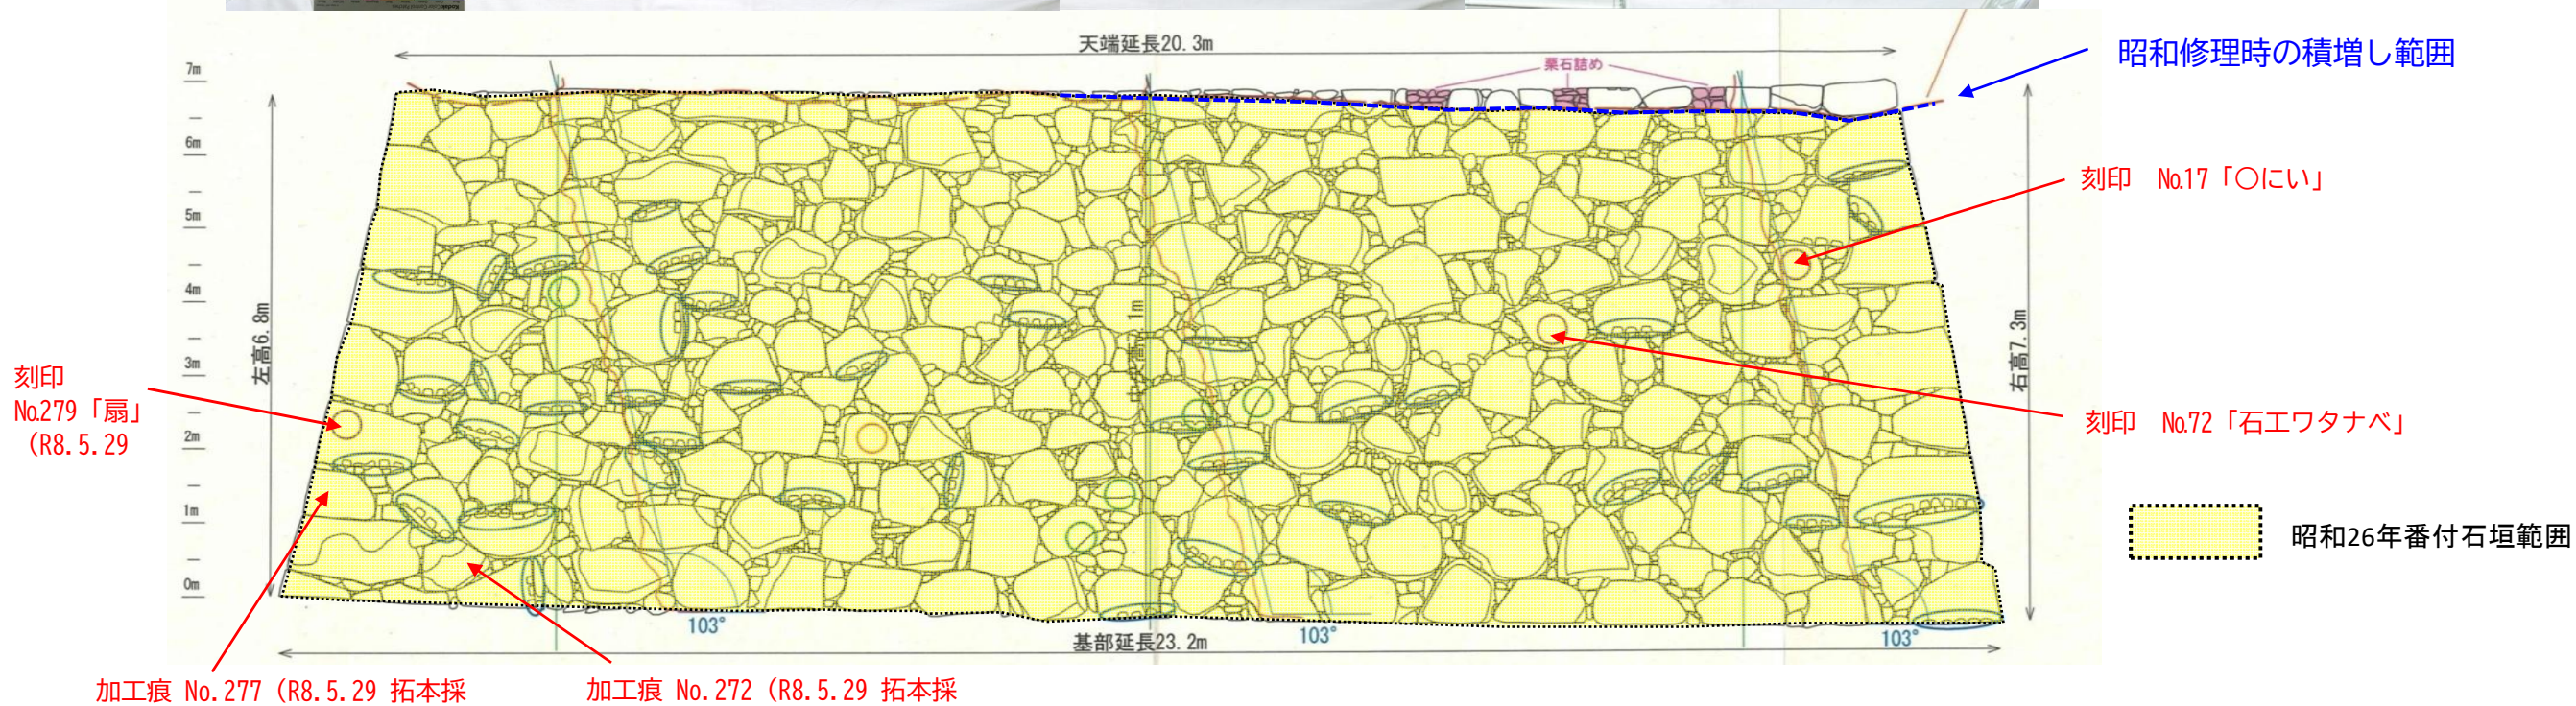
昭和修理時に作成された立面図では、全面に番号が付されているが、修理前の写真と現状の石積みと比較した結果では、天端の積増しして嵩上げしている他は、解体修理を受けた形跡は見られなかった。

昭和修理時に作成された立面図には、石垣全体に番付が行われているが、実際に解体修理は受けていないものと推定される。

No.17 「○にい」、No.72 「石エワタナベ」  
No.279 「扇」

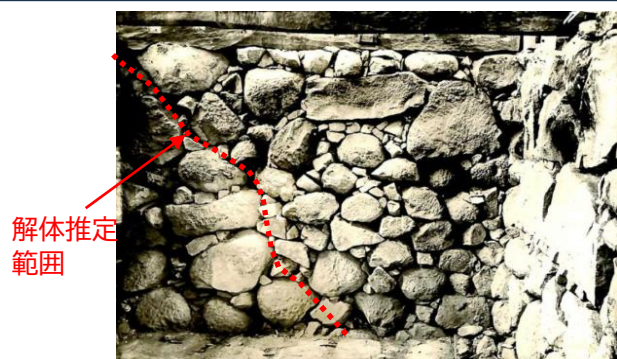
（附櫓内部西面）修理前

昭和修理時の立面図は無い。  
修理前の写真と修理後の写真を比較すると、かなり広範囲に積み直しが行われている。

また、築石の位置を変えたり、小さな築石を大きな者に交換した形跡も見られる。

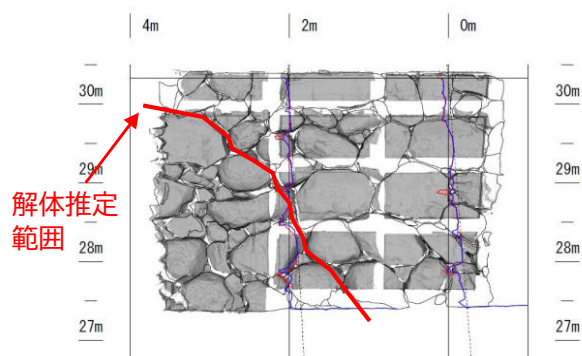
（附櫓内部西面）現状

一方、内面の石垣の修理は、外面の石垣にも影響を及ぼしたのではないかと考えられたが、外面の石垣には積み直した形跡は見られなかった。

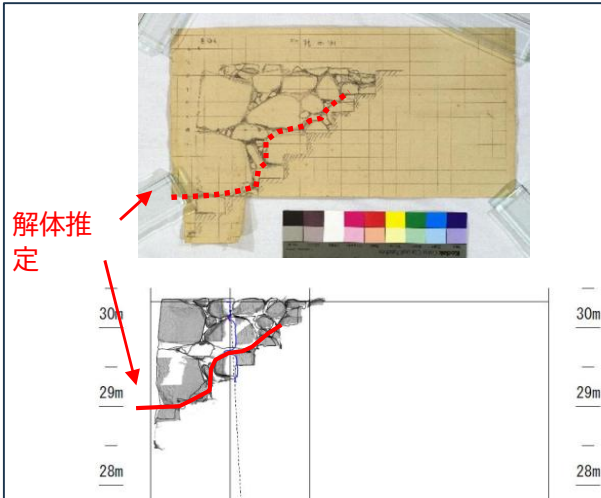
昭和修理時の立面図には番付が無い。また修理前の写真が無いため、比較検討が出来ないが、赤いラインの築石下部に、積み直しを受けた際に入れた間詰め石があること、同ラインの石垣の裏込めに針金が入っている様子が築石の隙間から観察できること等から、西面同様に広範囲に積み直しが行われている可能性が高い。

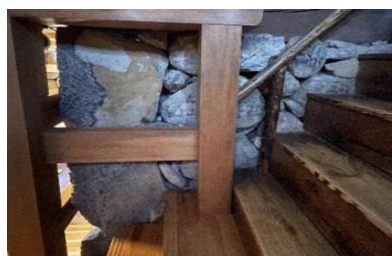
昭和修理時の立面図には番付が無いが、附櫓内部北面からの連続性を考慮すると、赤ラインの範囲で積み直しが行われている可能性が高い。

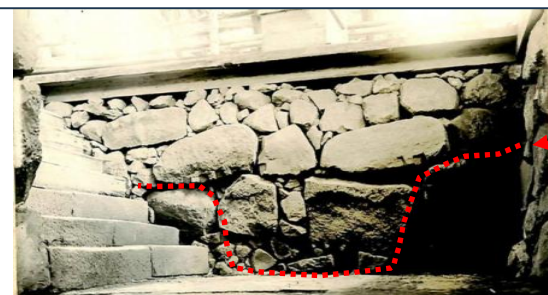
（附櫓内部階段脇東面）修理前

昭和修理時の立面図には番付は無いが、修理前の写真と修理後の写真を比較すると、かなり広範囲に積み直しが行われている。

小さな築石を大きな者に交換した形跡も見られる。

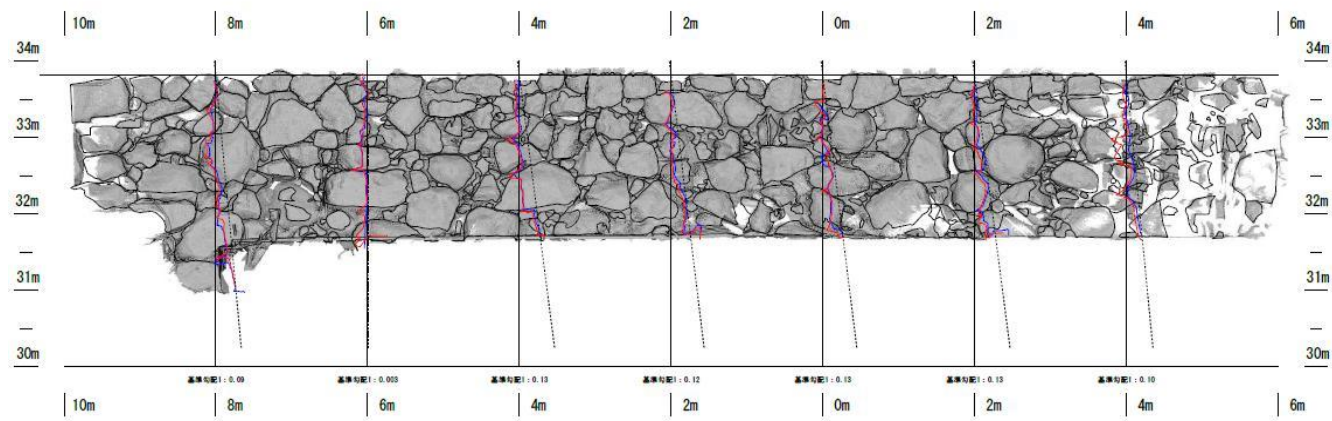
(天守台内部西面) 現状

現状の石垣を観察した結果、全体的に内部の石垣は野面積みで、表面調整もほとんど無く、間詰め石も少ない状況で、粗雑な印象の石積みであった。

築石は、西面で全体的に小さいものが使われているが、北面石垣の東側では、比較的大きな築石が見られ、特に北東角に近い基底部には、巨大な築石が据えられていた。また、同所の天端付近には、四角い切石状の築石を布積み状に積んでいる状況が見られた。

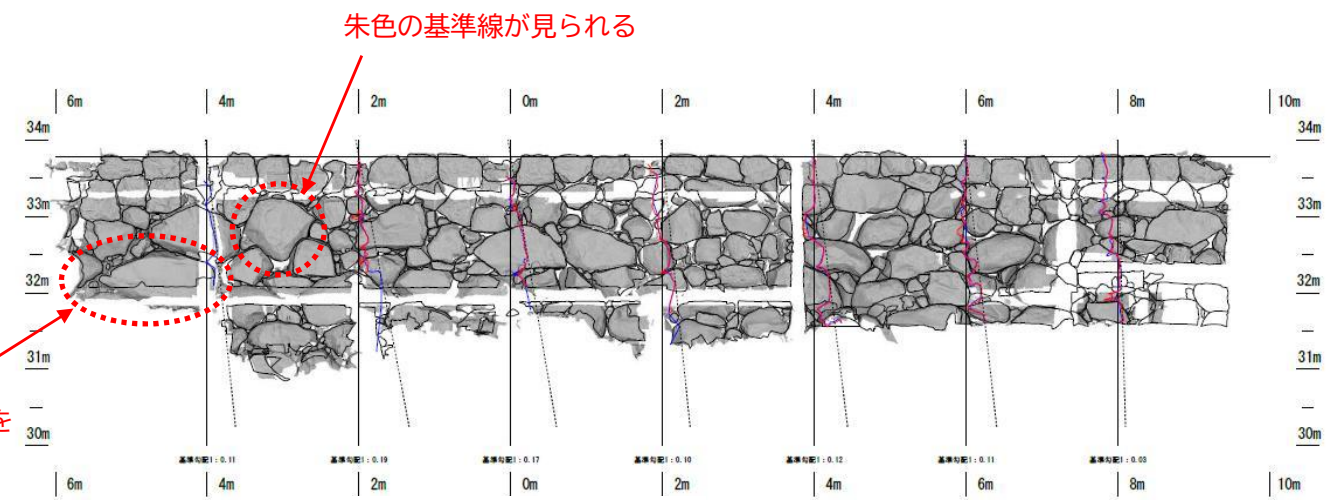
(天守台内部東面) 現状

東面でも大きな築石が見られたほか、石垣解体時に引いたと思われる朱色の基準線や、

「31（または31□）」、「276」、天地が逆転した「201」など、番付けされた築石も見られた。

こうしたことから推察すると、天守台石垣の外側の石垣（東面、北面）の修理の際に、内部石垣も積み直した可能性が考えられる。

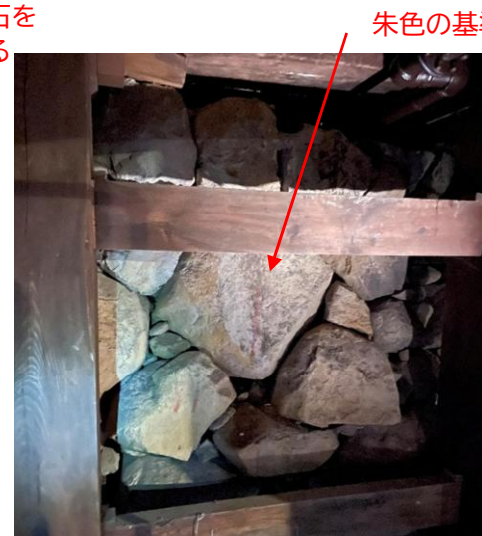
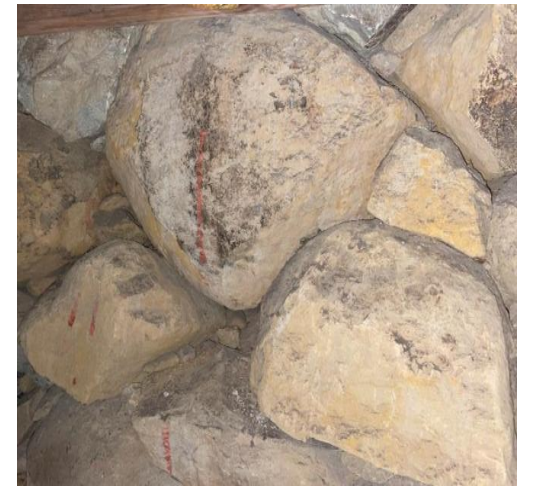
朱色の基準線」

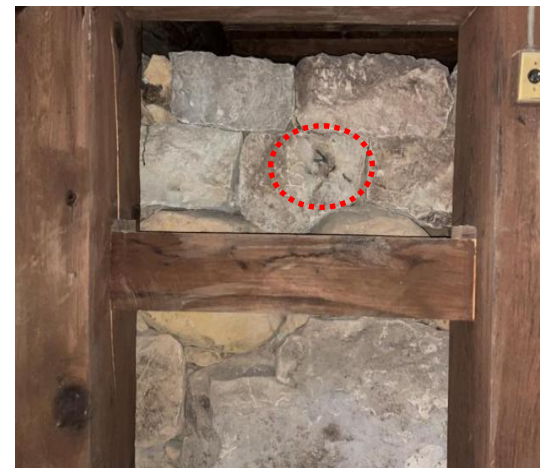
築石に残る番付「31」または「31□」

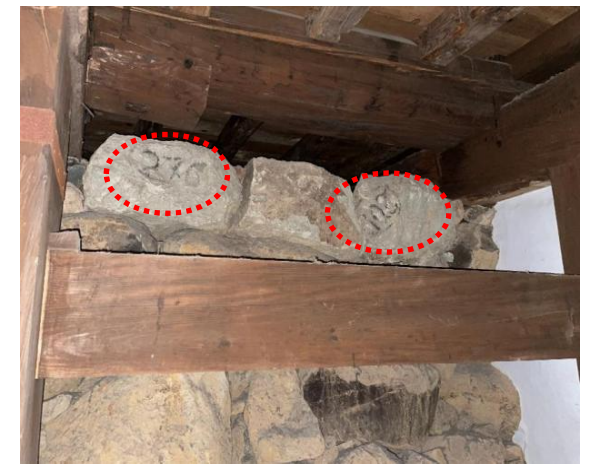
築石に残る番付「276」、天地が逆転した「201」
