# 新たなリサイクル施設整備に向けた 基礎検討業務

報 告 書

松 江 市  
復 建 調 査 設 計 株 式 会 社

## 第2章 既存建築物の健全度の概略確認結果

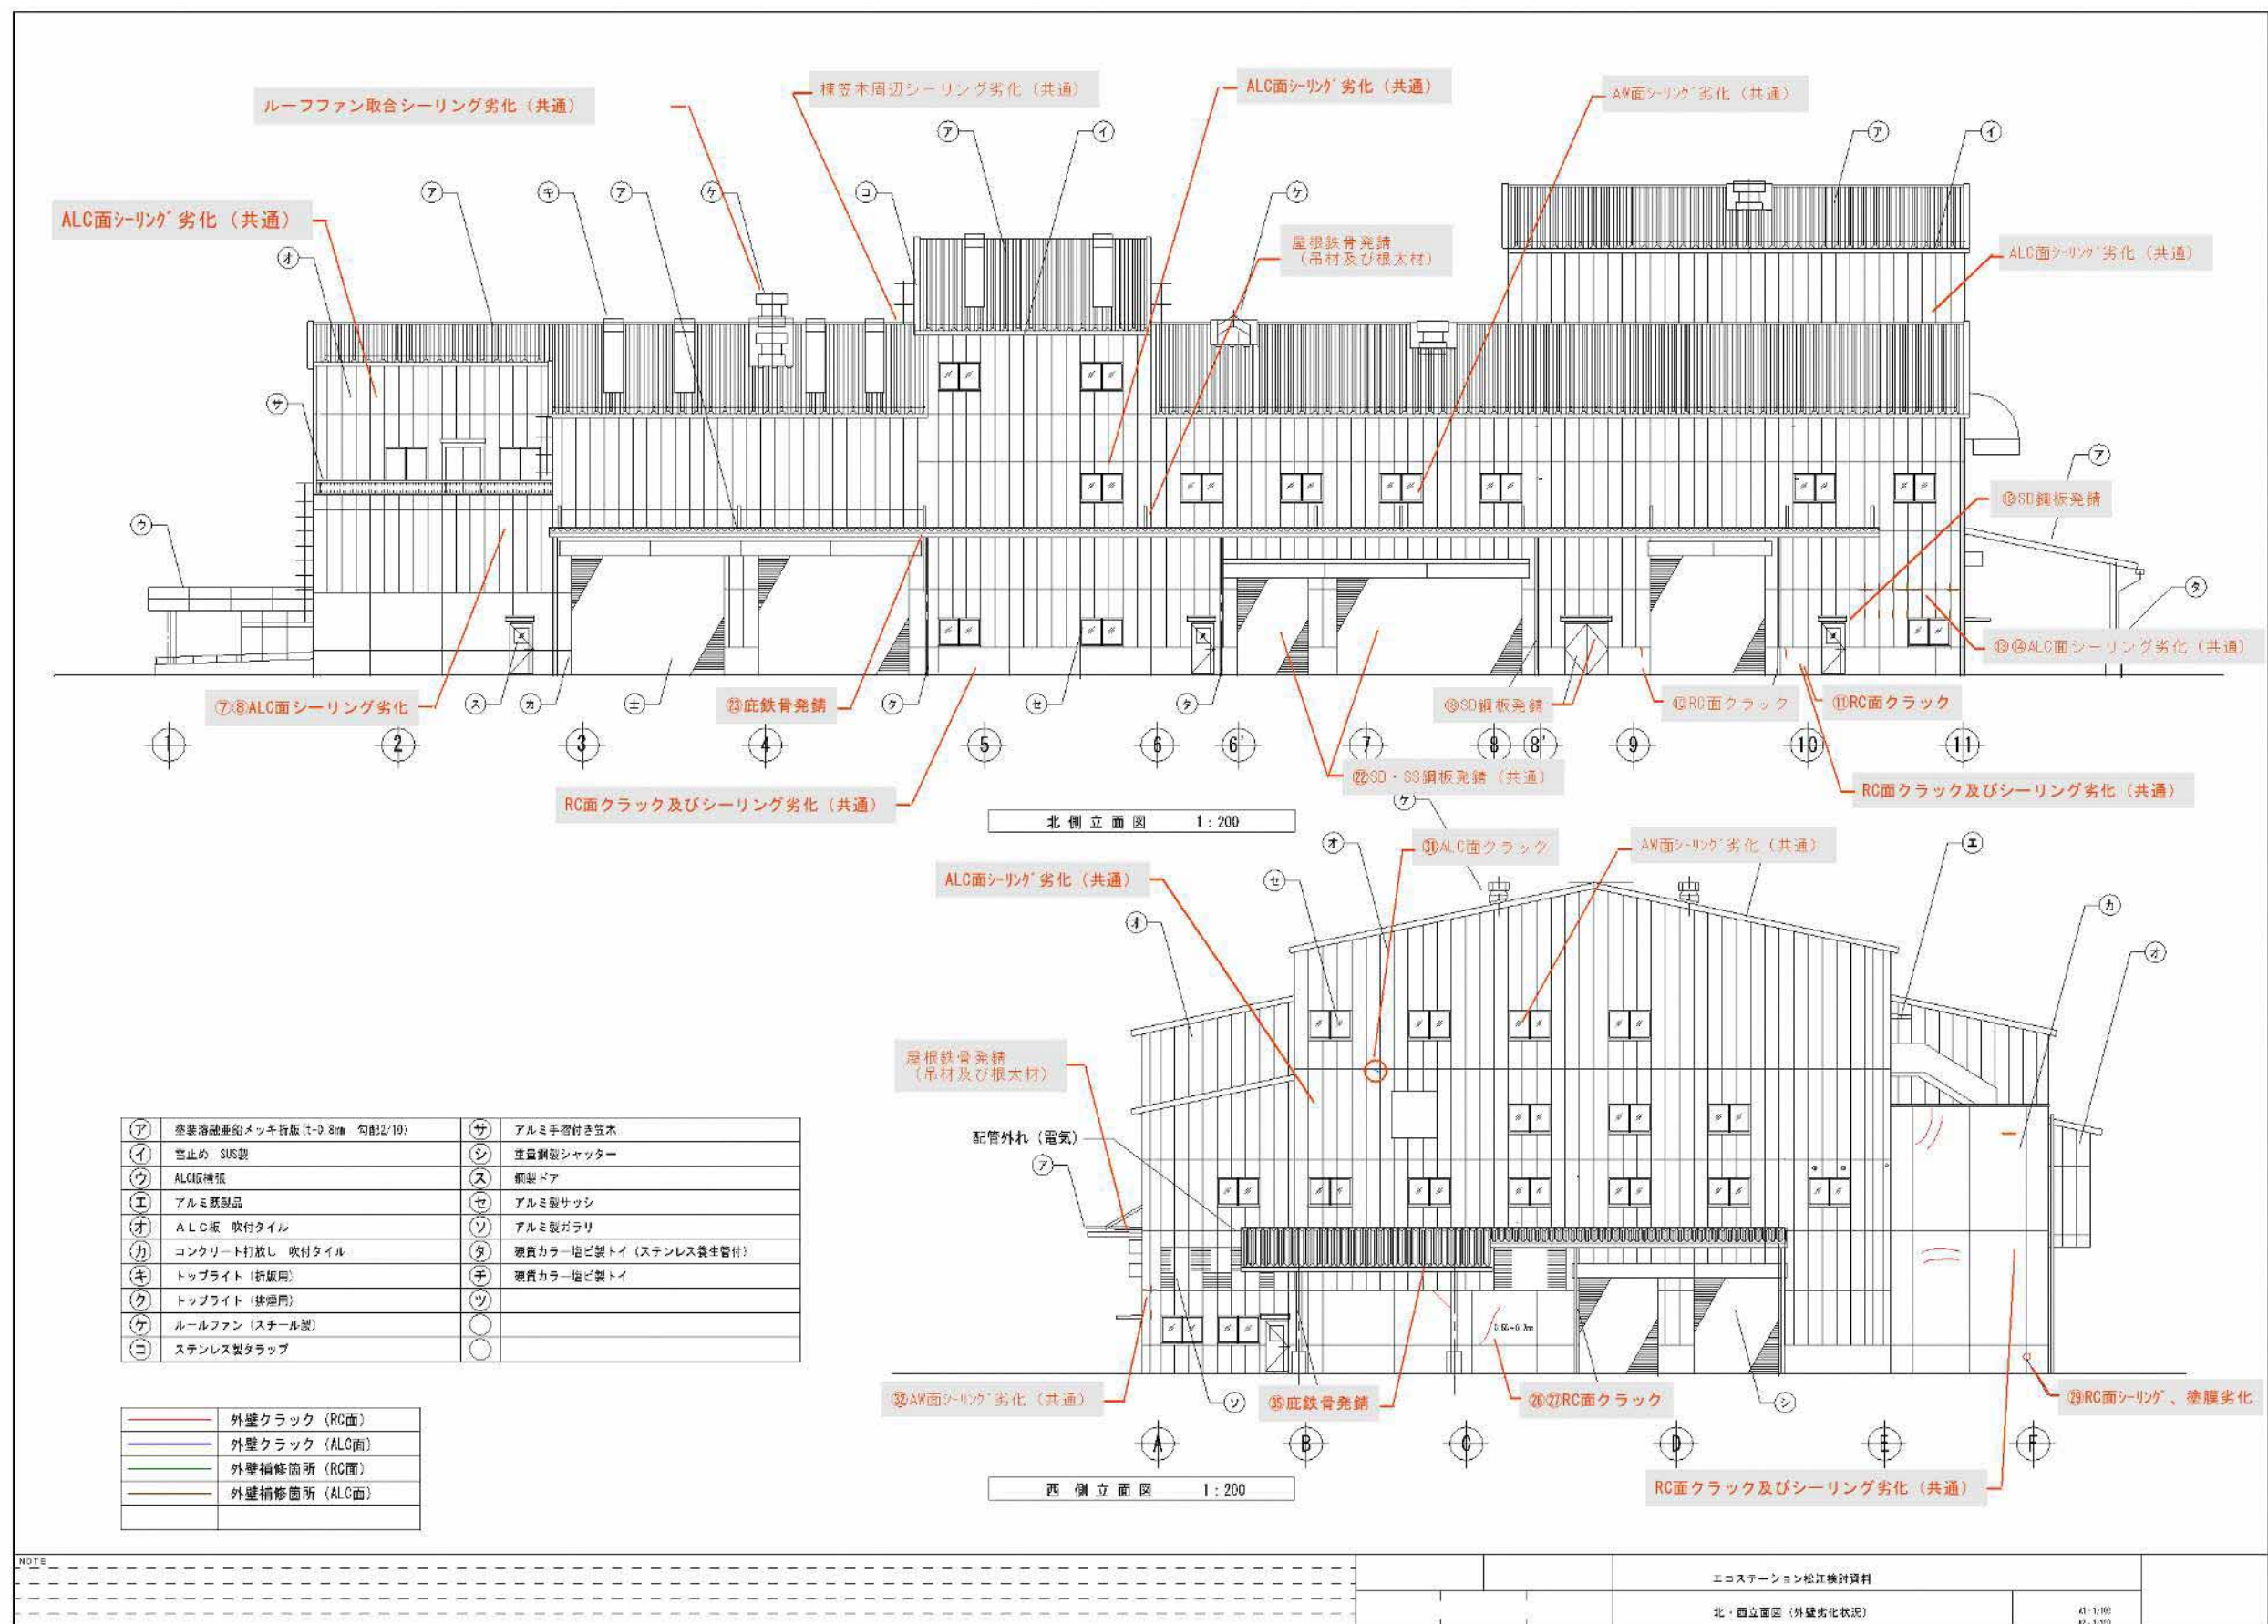
図 2-2-1 (1) 現地調査結果の詳細

調査項目	調査箇所	状態・性状	改修、修繕の 必要性
1	外壁 (RC壁面)	クラック・欠損	各面0.2mm以上のクラックを確認。	要
		シーリング劣化	全面シーリングの劣化が進行している。	要
		塗装劣化	全面塗膜の劣化(色落ち、チョーキング)を確認。	要
2	外壁 (ALC壁面)	クラック・欠損	南北面にクラックが部分的を確認。	要
		シーリング劣化	全面シーリングの劣化を確認。	要
		塗装劣化	全面塗膜の劣化(色落ち、チョーキング)を確認。	要
3	鋼製建具 (スチールドア)	塗膜劣化	全面塗膜の劣化(色落ち、チョーキング)を確認。	要
		シーリング劣化	外周シーリングの劣化を確認。	要
		錆の発錆	鉄部からの発錆を確認。	要
4	鋼製建具 (スチールシャッター)	塗膜	全面塗膜の劣化(色落ち、チョーキング)を確認。	要
		シーリング劣化	外周シーリングの劣化を確認。	要
		錆の発錆	鉄部からの発錆を確認。	要
5	鋼製建具 (アルミ窓・ドア)	塗膜	経年劣化程度(特に異常なし)	要
		シーリング劣化	外周シーリングの劣化を確認。	要
		錆の発錆	発錆は確認されない。	否
6	屋根	折版の劣化	経年劣化程度(特に異常なし)	否
		板金部の劣化	経年劣化程度(ビス穴、板金補修要)	要
		シーリング劣化	シーリング部の劣化を確認。	要
		底鉄骨部の劣化	全面塗膜の劣化を確認。	要
			鉄部からの発錆を確認。	要
		その他	雪止めの変位、同固定金物からの発錆を確認。	要
7	屋上	防水層の劣化	シート防水の膨れ、破損等を確認。(2箇所共)	要
		設備機器	機器の部品の落下、ラッキングの損傷部を確認。	要
		その他	土砂の堆積、コケ類の発生を確認。	要
8	内部	漏水箇所(地階)	外壁面クラック等からの地下水の漏水を確認	要
		漏水箇所(地上)	窓及び外壁部シーリングからの漏水を確認	要
9	屋外	周辺地盤状況	経年変化による周辺地盤の沈下を確認(数センチ)	要
				要
10	計量棟(北側)	折版の劣化	経年劣化程度(特に異常なし)	要
		底鉄骨部の劣化	全面塗膜の劣化を確認。	要
			鉄部からの発錆を確認。	要

11	車庫棟	外壁面の劣化	経年劣化程度(特に異常なし)	要
			シーリング部の劣化を確認。	要
		折版の劣化	経年劣化程度(特に異常なし)	要
		露出鉄骨部の劣化	全面塗膜の劣化を確認。	要
			鉄部からの発錆を確認。	要
