# 新たなリサイクル施設整備に向けた 基礎検討業務

(エコステーション松江)

## 現地調査報告書

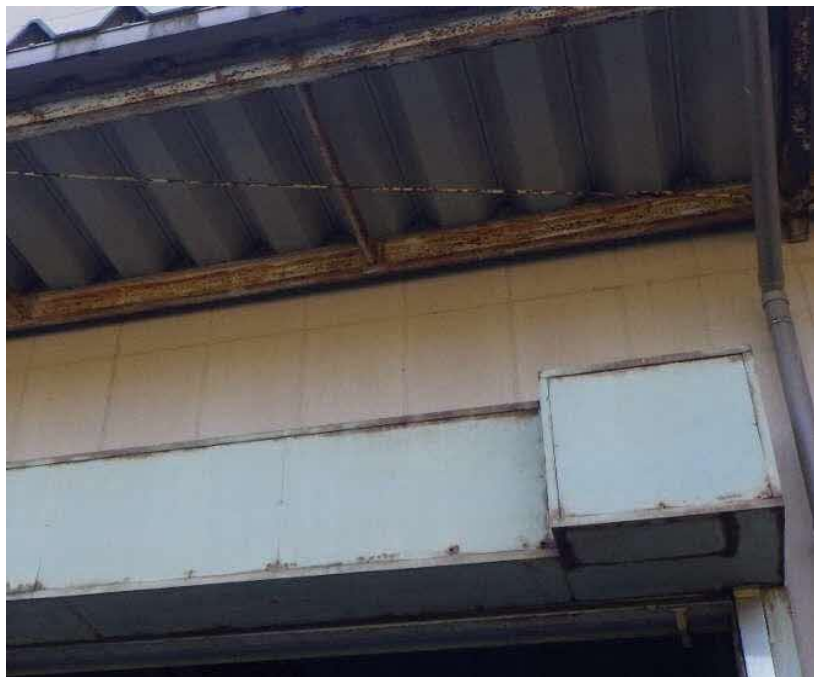
エコステーション松江

粗大ごみ処理施設棟

② (北面)

□鋼製建具状況

□底鉄骨状況

③-⑤通り間

(拡大)

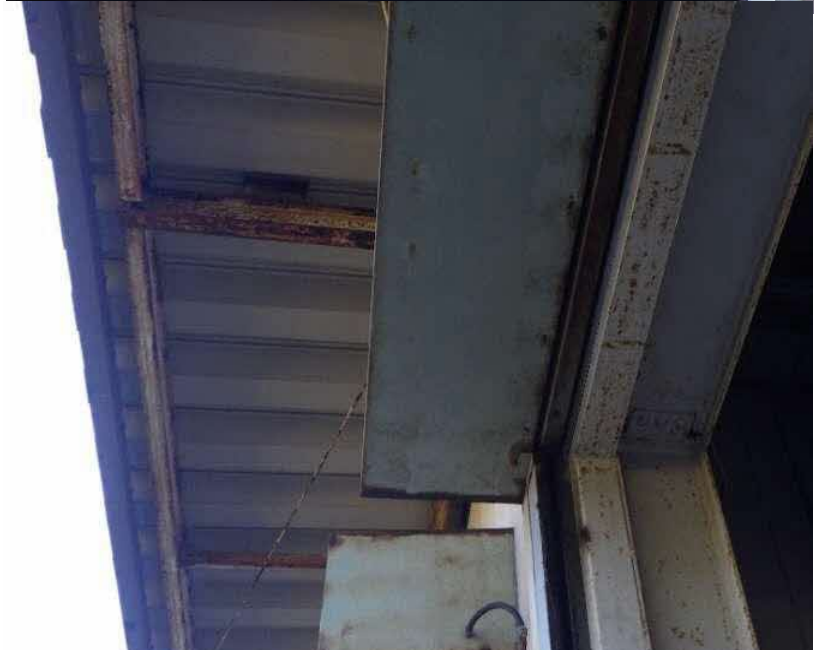
エコステーション松江

粗大ごみ処理施設棟

② (北面)

□鋼製建具状況

□底鉄骨状況

③-⑤通り間

(拡大)

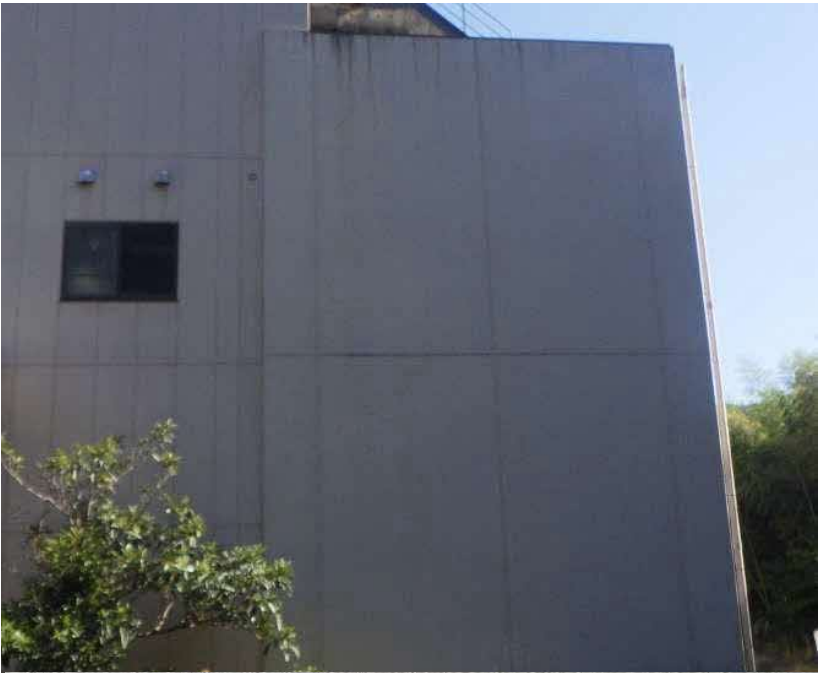
エコステーション松江  
粗大ごみ処理施設棟  
②⑦ (西面)  
□RC壁面クラック状況  
C通り付近  
(拡大)

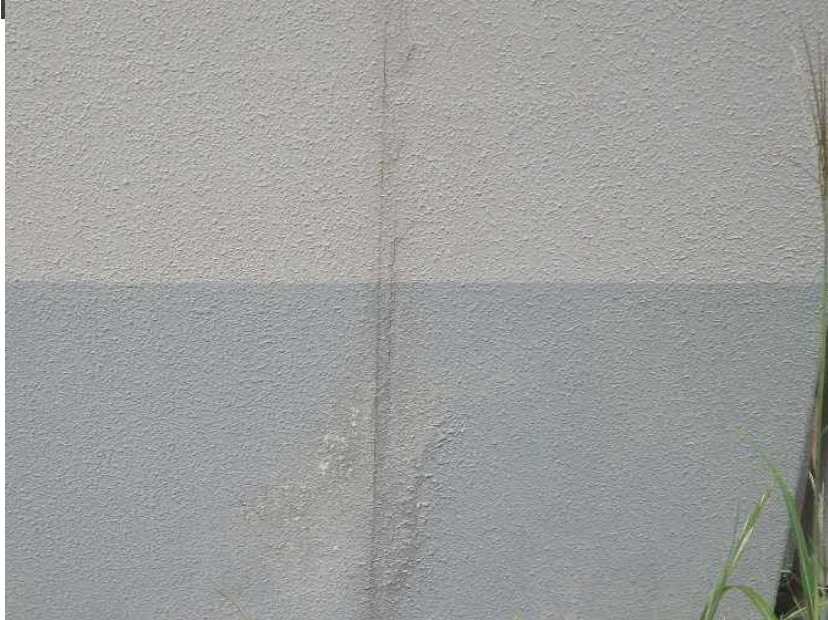
エコステーション松江

粗大ごみ処理施設棟

⑳ (西面)

□RC壁面クラック状況

□シーリング・塗膜劣化状況

E-F通り間

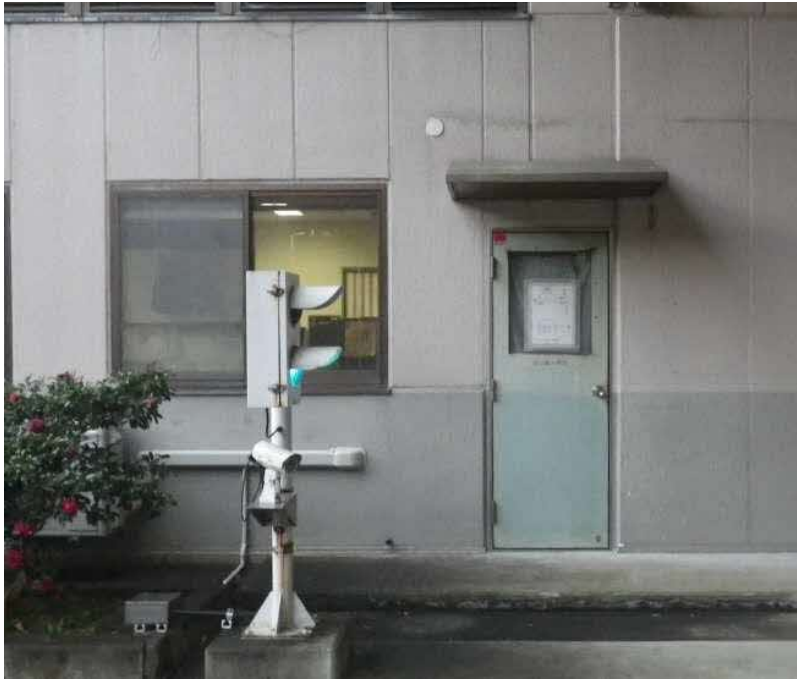
エコステーション松江

粗大ごみ処理施設棟

③⑫ (北面)

□ALC壁面シーリング状況

A通り

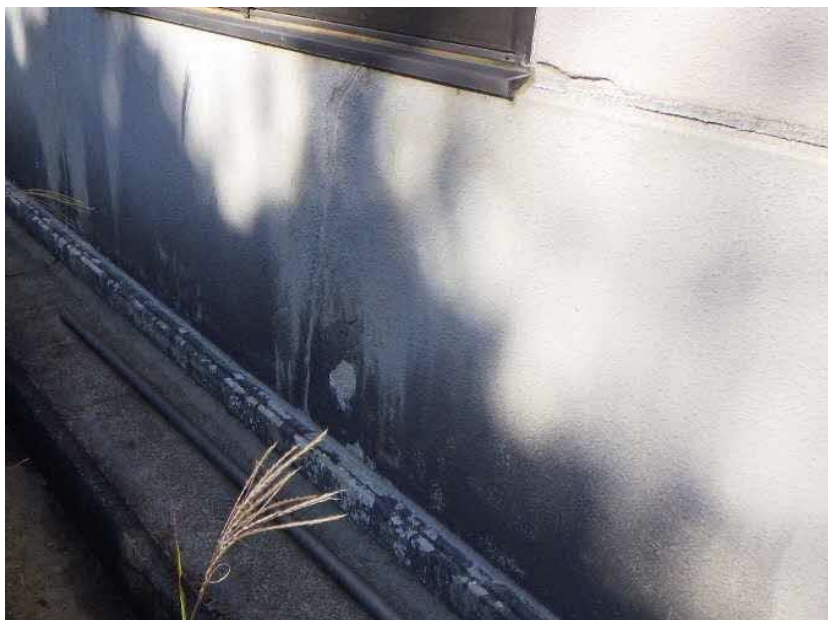
エコステーション松江  
粗大ごみ処理施設棟  
④③ (南面) 腰壁  
□RC壁面クラック状況  
②-①通り間

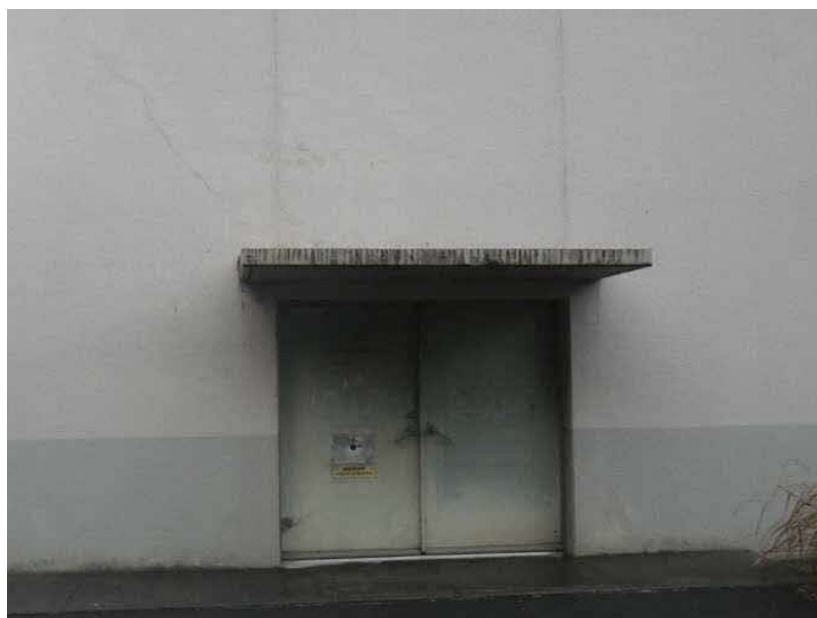
エコステーション松江  
粗大ごみ処理施設棟  
④④ (南面)  
□ALC壁面欠損状況  
②-①通り間  
(拡大)

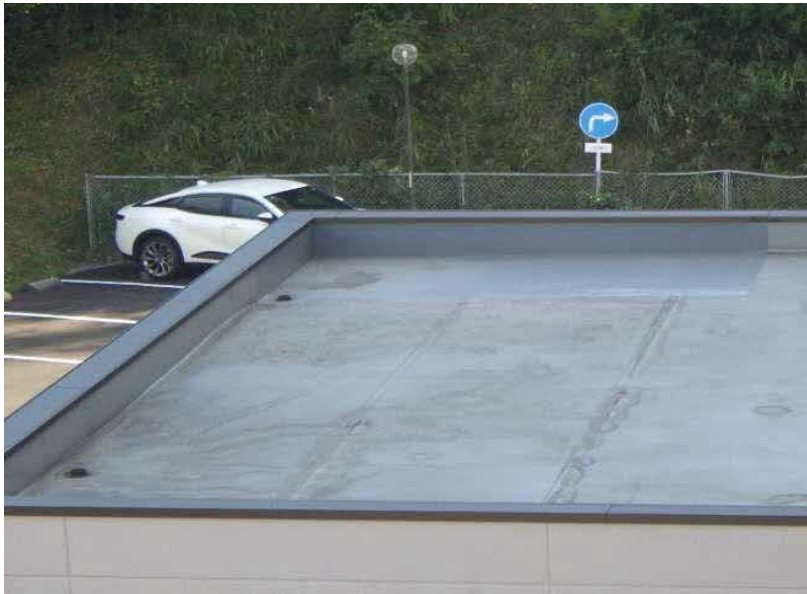
エコステーション松江  
粗大ごみ処理施設棟  
不④（屋根不具合箇所）  
シート防水の劣化  
ポーチ屋根

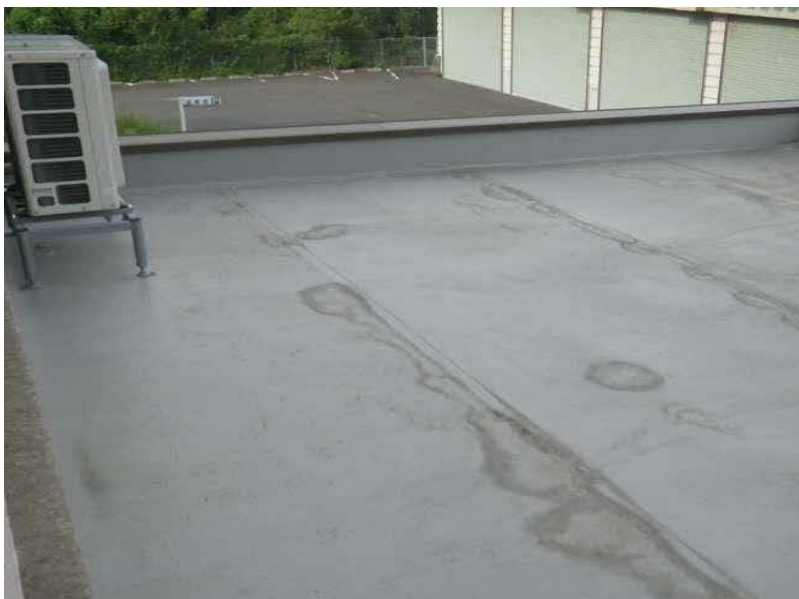
エコステーション松江  
粗大ごみ処理施設棟  
不⑤（屋根不具合箇所）  
室外機設置不良  
防水層へ直接設置  
ポーチ屋根

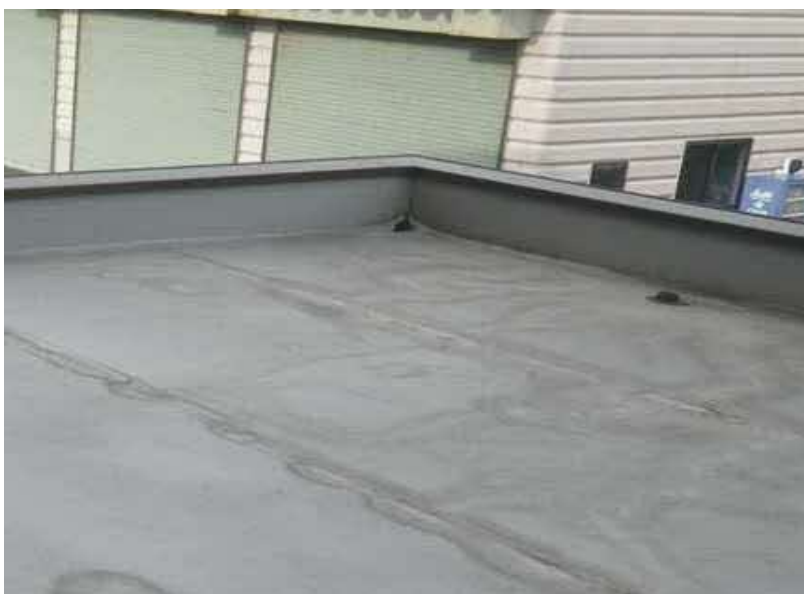
エコステーション松江  
粗大ごみ処理施設棟  
不⑥（屋根不具合箇所）  
コーナー部防水剥離  
ポーチ屋根

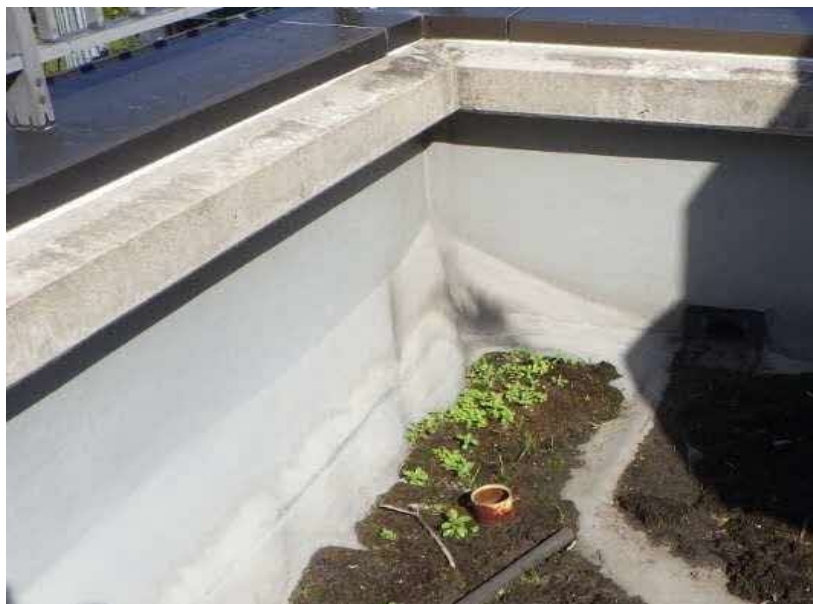
エコステーション松江  
(屋根不具合箇所)  
不㉚入隅部防水剥離  
(全般)  
土砂堆積・コケ類発生  
FL+7.0M

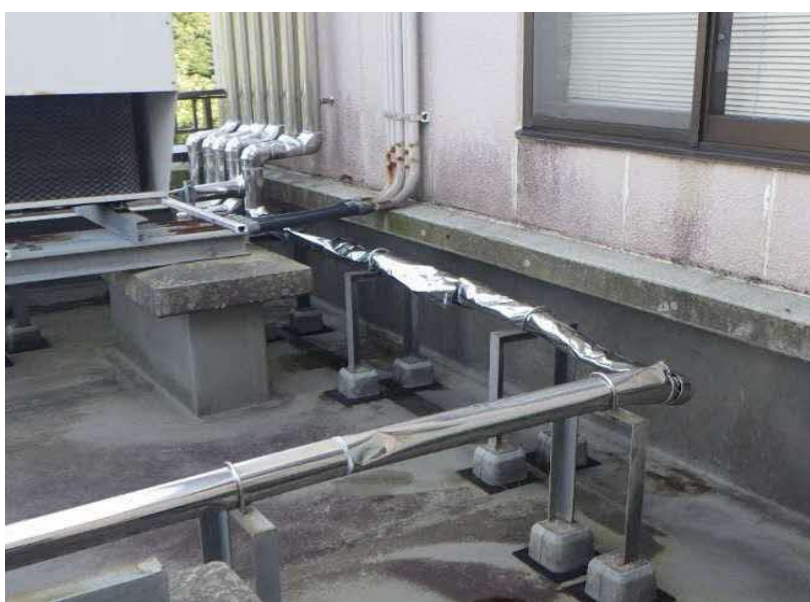
エコステーション松江  
不㉛(屋根不具合箇所)  
落雪によるラッキン' 破損  
冷媒管養生無し  
FL+7.0M

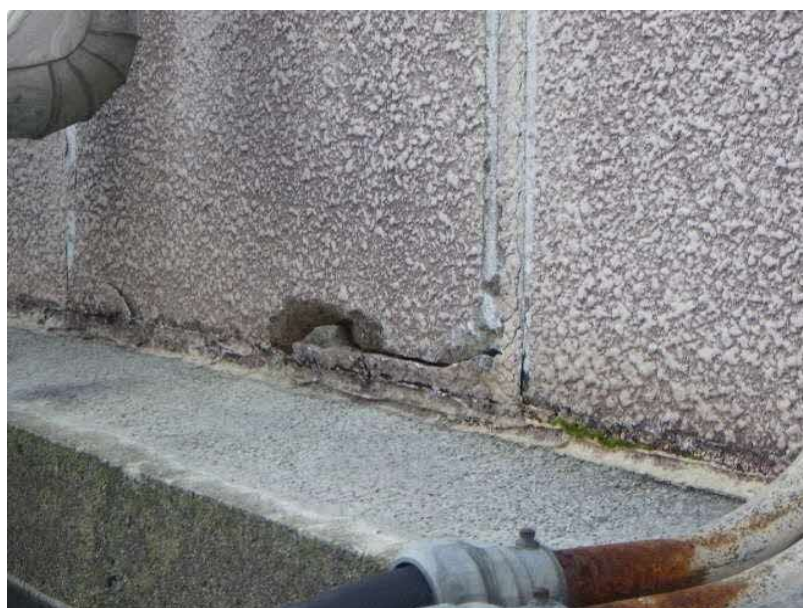
エコステーション松江  
不㉜(屋根不具合箇所)  
ALC及び防水73' 亀裂  
FL+7.0M

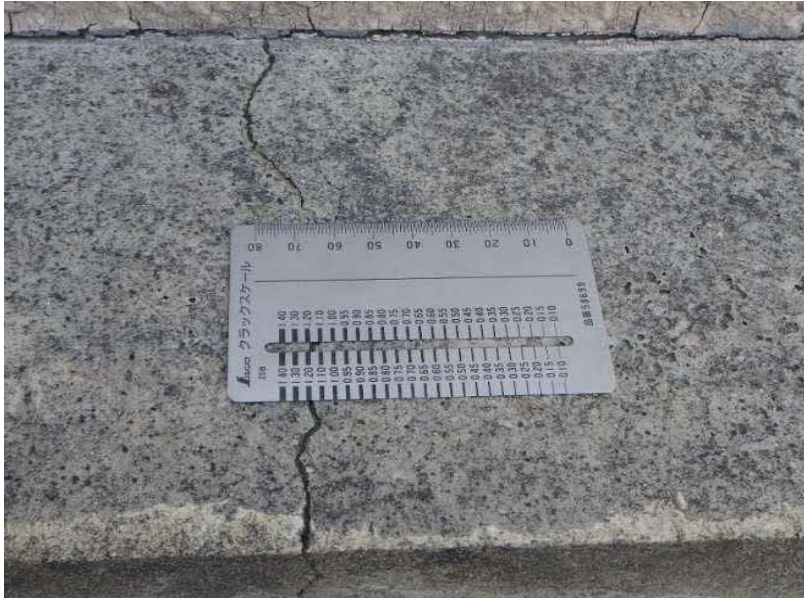
エコステーション松江  
不⑪（屋根不具合箇所）  
防水7ゴ 亀裂  
FL+7.0M

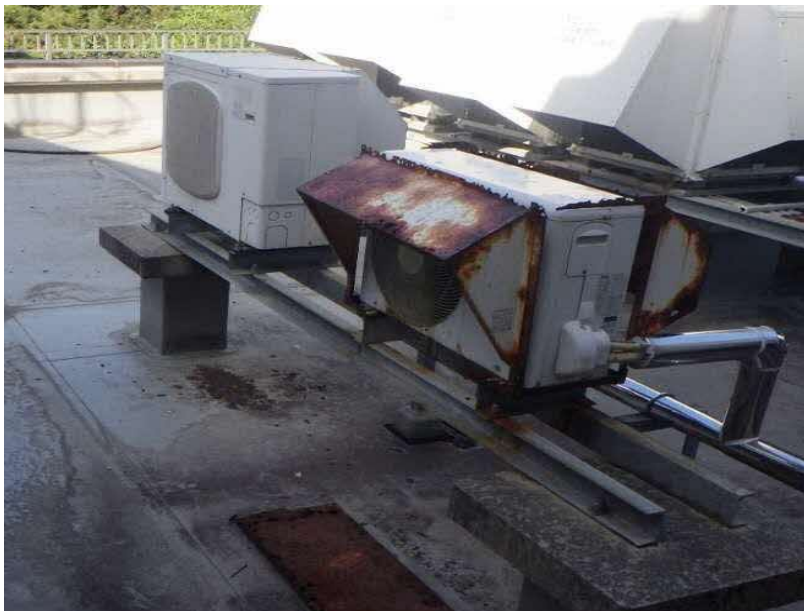
エコステーション松江  
不⑫（屋根不具合箇所）  
設備機器破損放置  
FL+7.0M

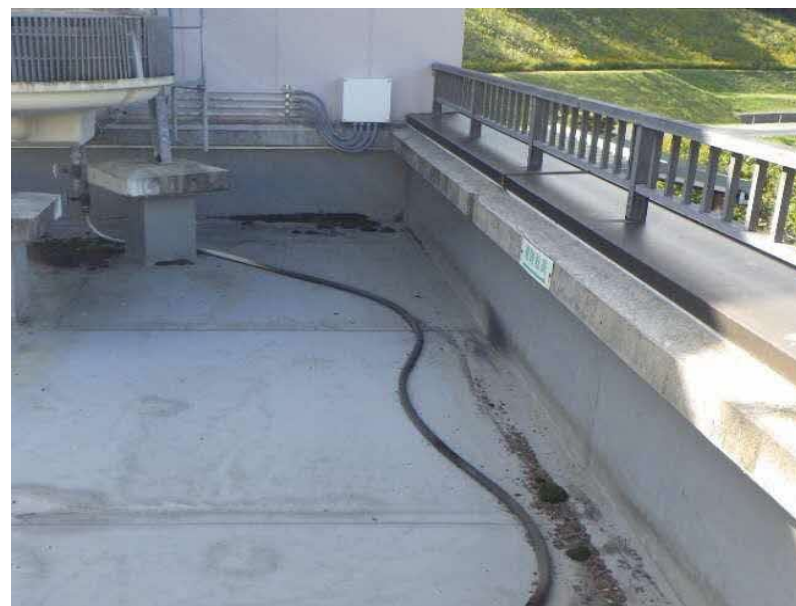
エコステーション松江  
不⑬（屋根不具合箇所）  
電気配線露出  
屋上面へ転がし  
FL+7.0M

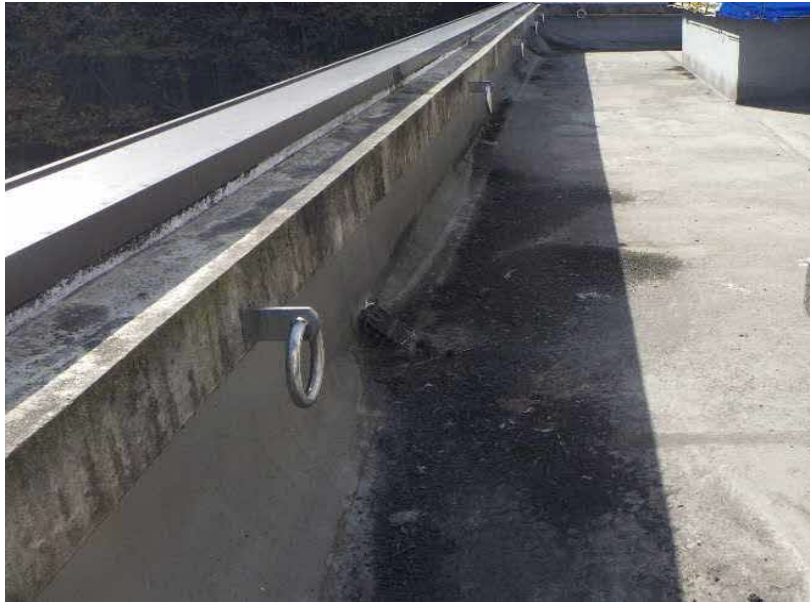
エコステーション松江  
不⑭（屋根不具合箇所）  
入隅部防水剥離  
（全般）  
FL+11.0MM

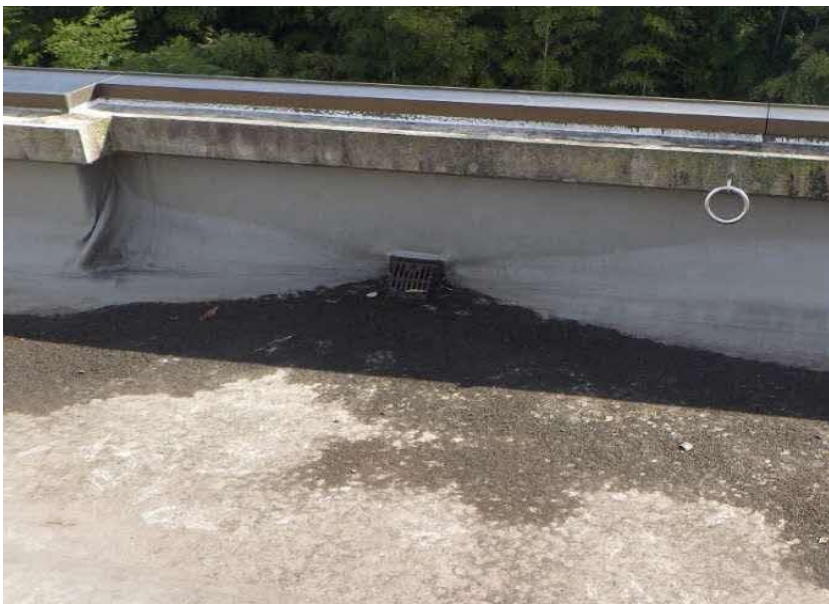
エコステーション松江  
不⑮（屋根不具合箇所）  
入隅部防水剥離  
（全般）  
ルーフトレイン部  
土砂の堆積  
防水剥離  
FL+11.0MM

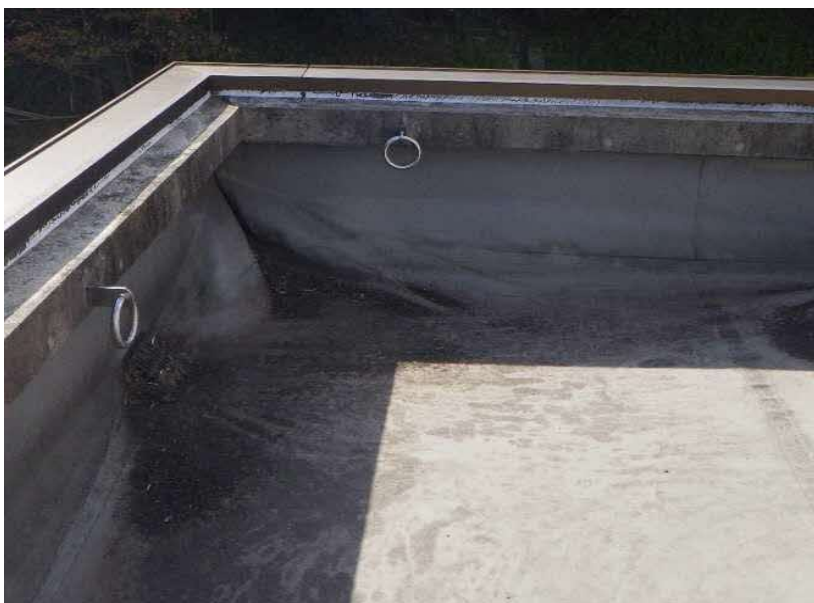
エコステーション松江  
不⑯（屋根不具合箇所）  
入隅部防水剥離  
（全般）  
ルーフトレイン部  
土砂の堆積  
防水剥離  
FL+11.0MM

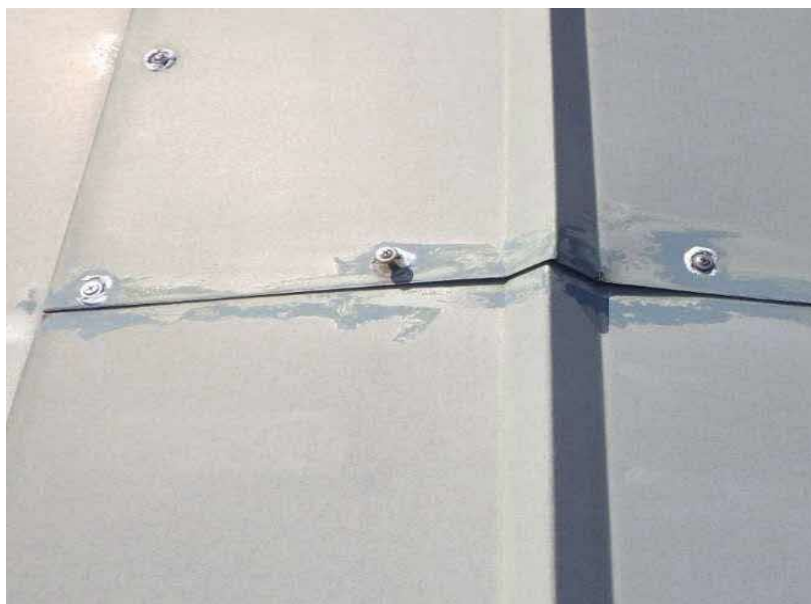
エコステーション松江  
不⑰（屋根不具合箇所）  
板金接合部ビス抜け  
（共通）

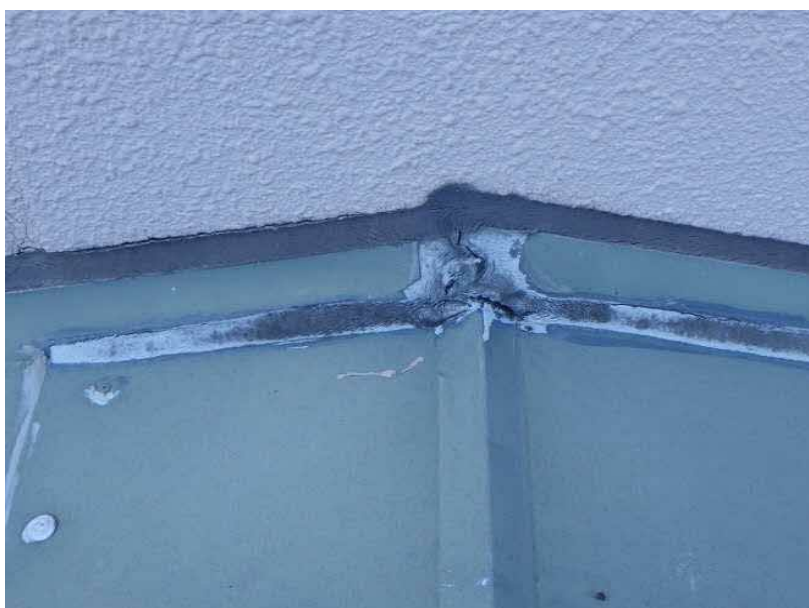
エコステーション松江  
不⑱（屋根不具合箇所）  
板金接合部  
シーリング亀裂、硬化  
（共通）

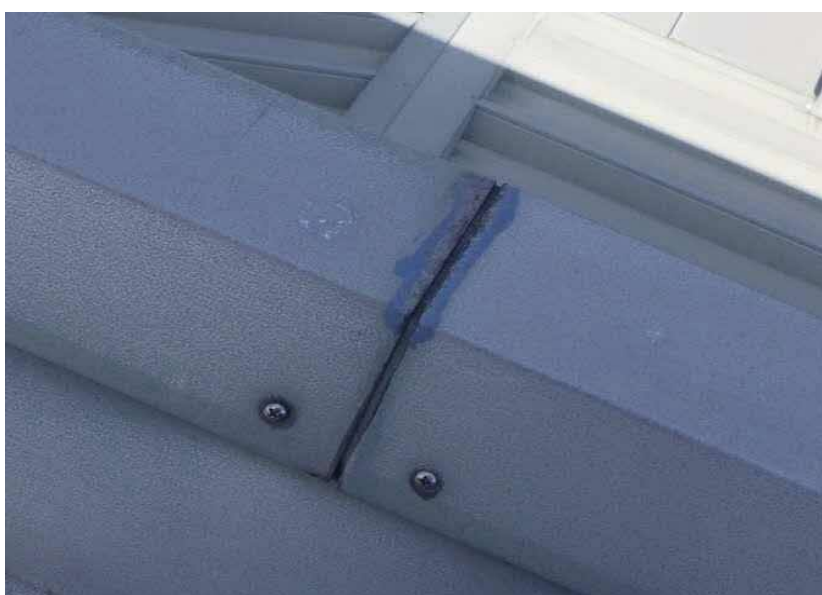
エコステーション松江  
不⑲（屋根不具合箇所）  
接合部シーリング欠損  
（共通）

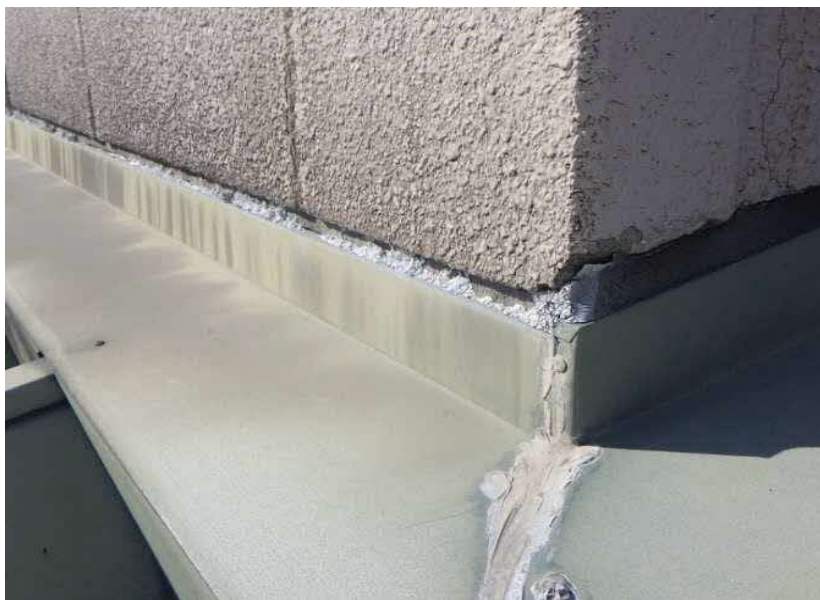
エコステーション松江  
不⑳ (屋根不具合箇所)  
板金、ALC取合部  
シーリング劣化、亀裂  
(共通)

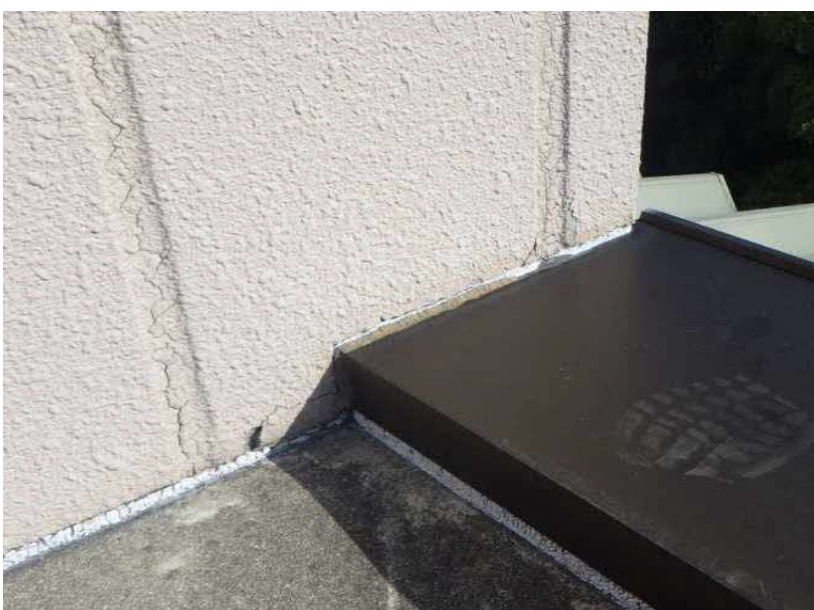
エコステーション松江  
不㉑ (屋根不具合箇所)  
板金、笠木。ALC取合部  
シーリング劣化、亀裂  
FL+11.0M

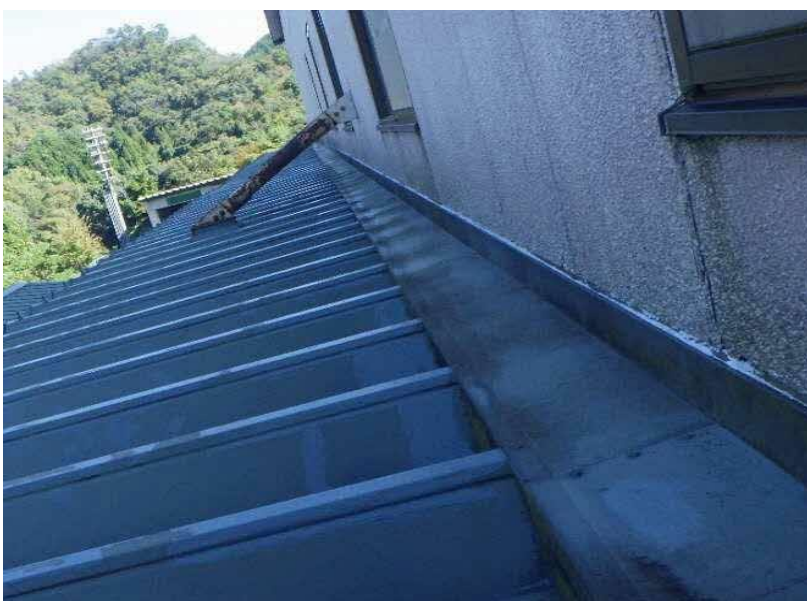
エコステーション松江  
不㉒ (屋根不具合箇所)  
板金、ALC取合部  
シーリング劣化、亀裂  
(共通)

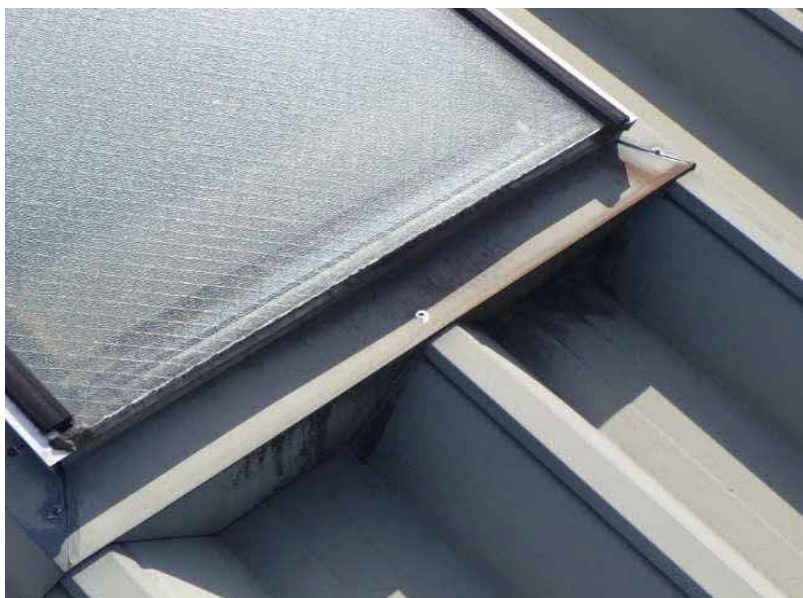
エコステーション松江  
不㊸ (屋根不具合箇所)  
トップライト  
周囲止水ゴム欠損  
(共通)

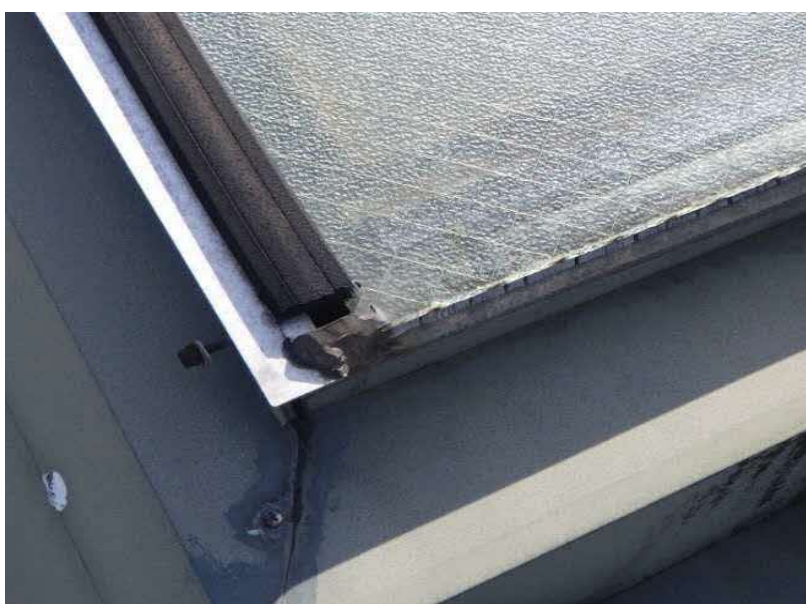
エコステーション松江  
不㊹ (屋根不具合箇所)  
トップライト  
周囲止水ゴム欠損  
(共通)

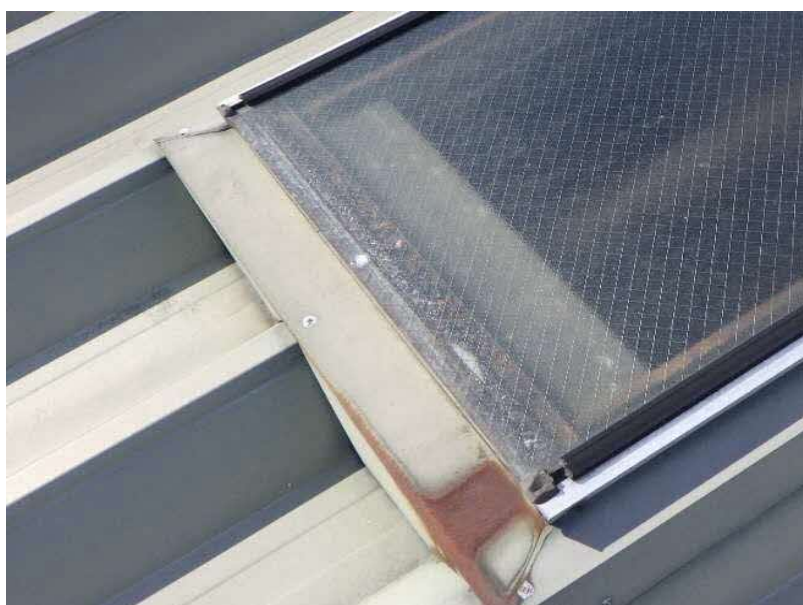
エコステーション松江  
不㊺ (屋根不具合箇所)  
トップライト  
周辺板金からの発錆  
(共通)

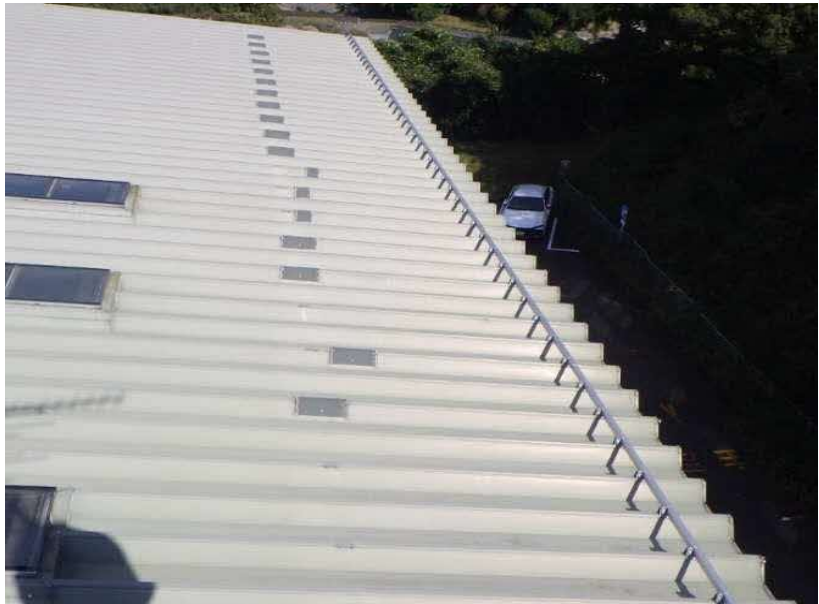
エコステーション松江  
不⑩（屋根不具合箇所）  
雪止め金物取付部  
電飾による屋根欠損  
補修跡  
①～④M南屋根  
FL+11.0

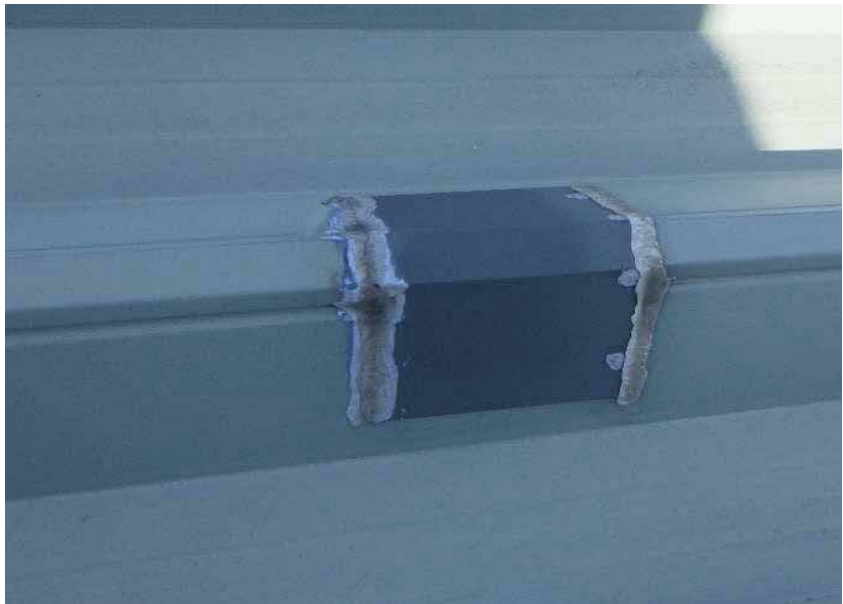
エコステーション松江  
不⑪（屋根不具合箇所）  
雪止め金物取付部  
電飾による屋根欠損  
補修跡  
①～④M南屋根  
FL+11.0

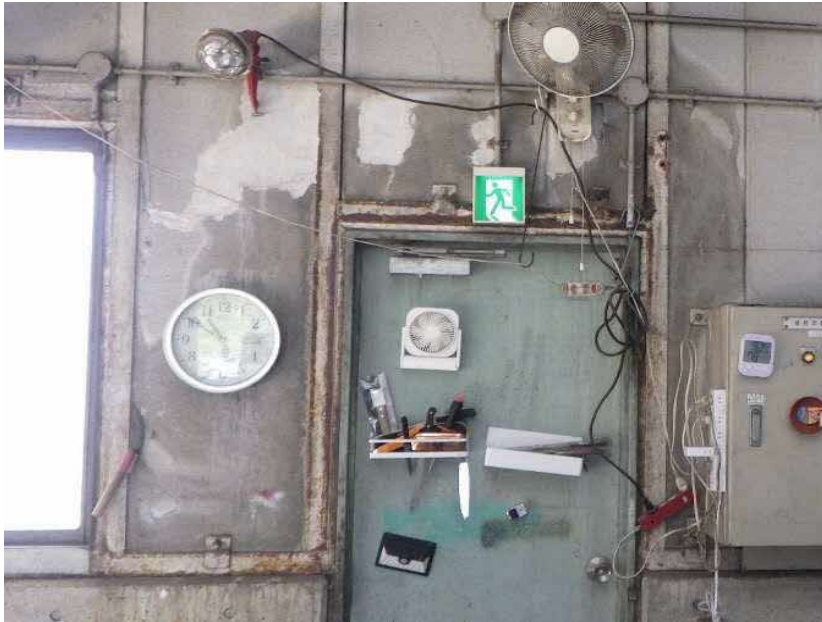
エコステーション松江  
粗大ごみ処理施設棟  
漏①（内部漏水部）  
シーリング部からの漏水  
（ALC板、AW、SD）  
1F-F-③-④

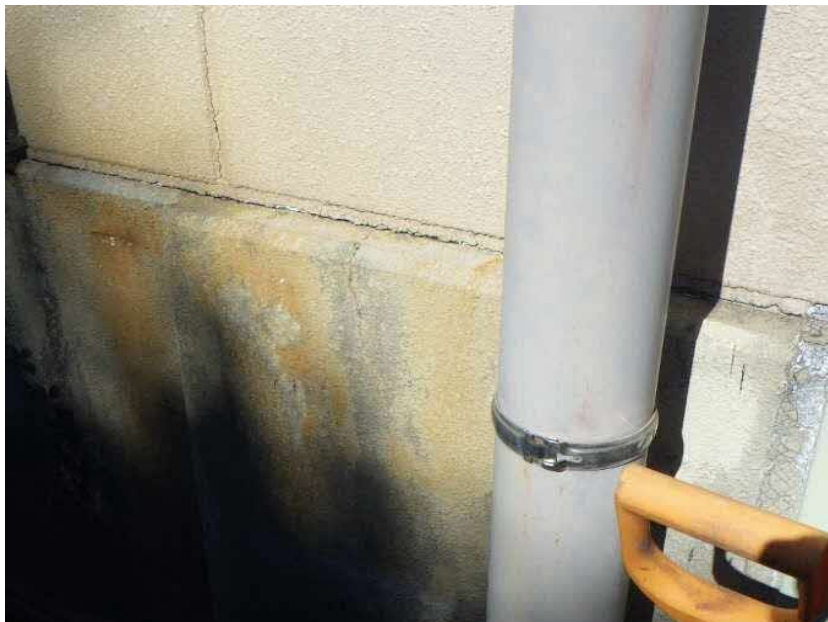
エコステーション松江  
粗大ごみ処理施設棟  
漏①-2（内部漏水部）  
シーリング部からの漏水  
1F-F-③-④  
（拡大）

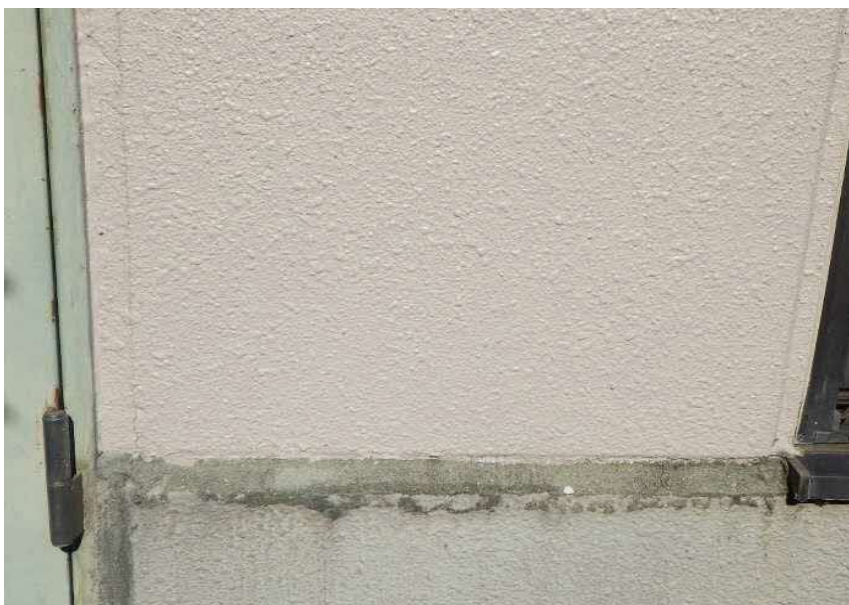
エコステーション松江  
粗大ごみ処理施設棟  
漏①-3（内部漏水部）  
シーリング部からの漏水  
（ALC板）  
1F-F-③-④  
（拡大）

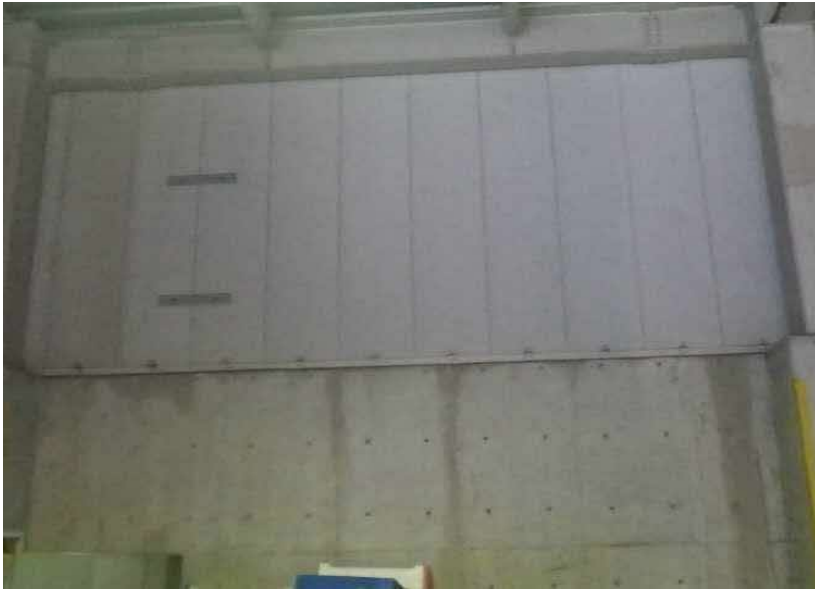
エコステーション松江  
粗大ごみ処理施設棟  
漏②（内部漏水部）  
シーリング部からの漏水  
（ALC板）  
1F-①-A-B間

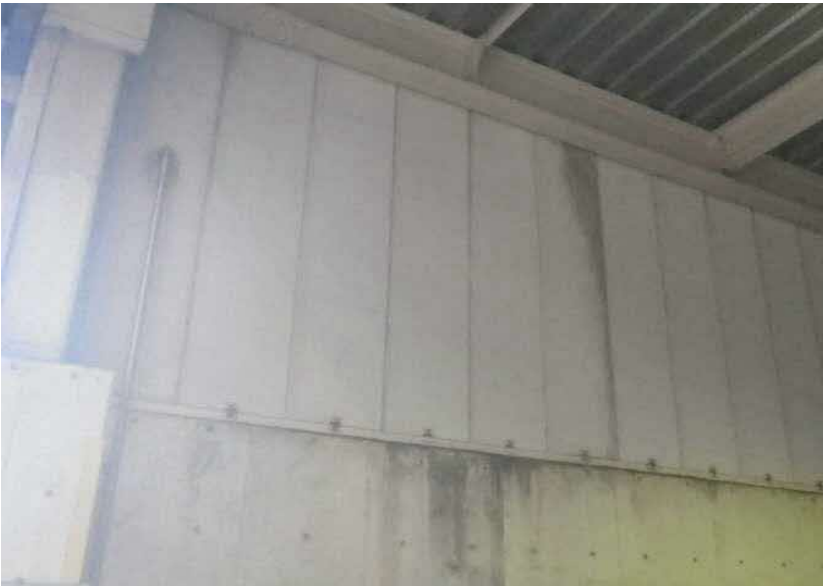
エコステーション松江  
粗大ごみ処理施設棟  
漏③（内部漏水部）  
シーリング部からの漏水  
（ALC板）  
1F-A-②-①間

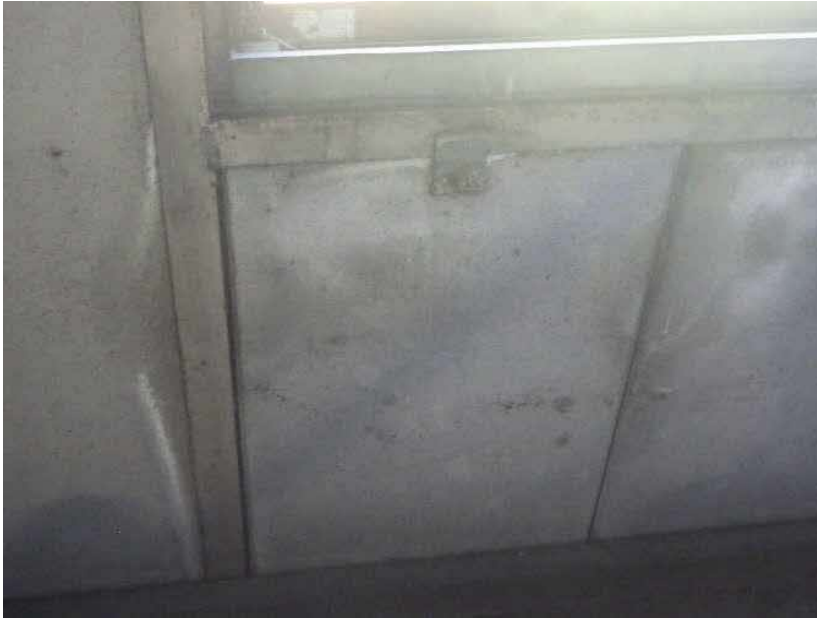
エコステーション松江  
粗大ごみ処理施設棟  
漏④（内部漏水部）  
シーリング部からの漏水  
（ALC板、AW）  
FL+6.0M付近  
（共通）

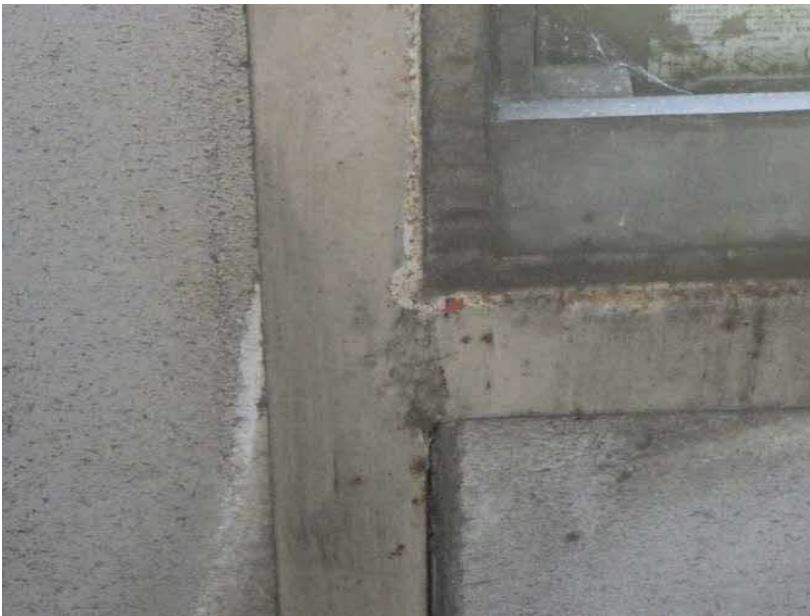
エコステーション松江  
粗大ごみ処理施設棟  
漏⑤（内部漏水部）  
シーリング部からの漏水  
（ALC板、AW）  
FL+6.0M付近  
（共通）

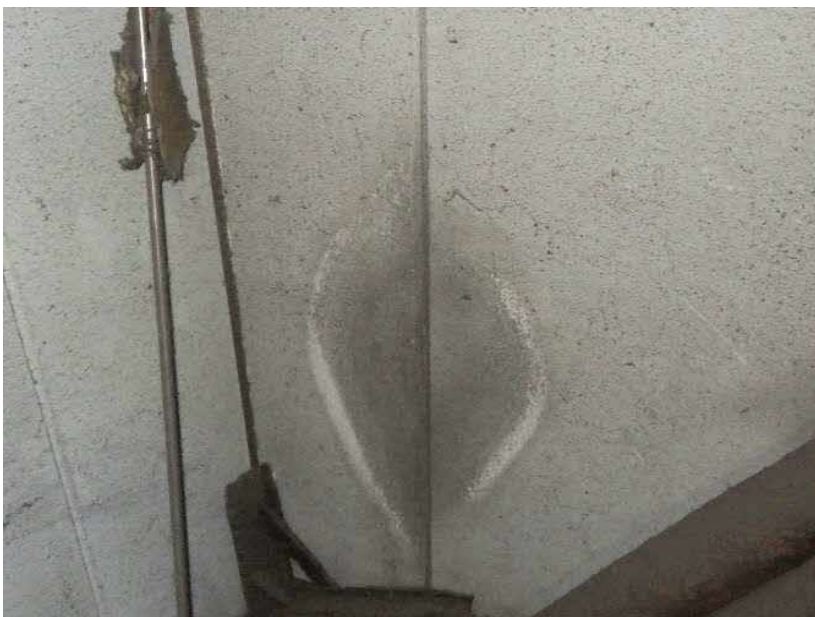
エコステーション松江  
粗大ごみ処理施設棟  
漏⑥（内部漏水部）  
シーリング部からの漏水  
（ALC板）  
（共通）

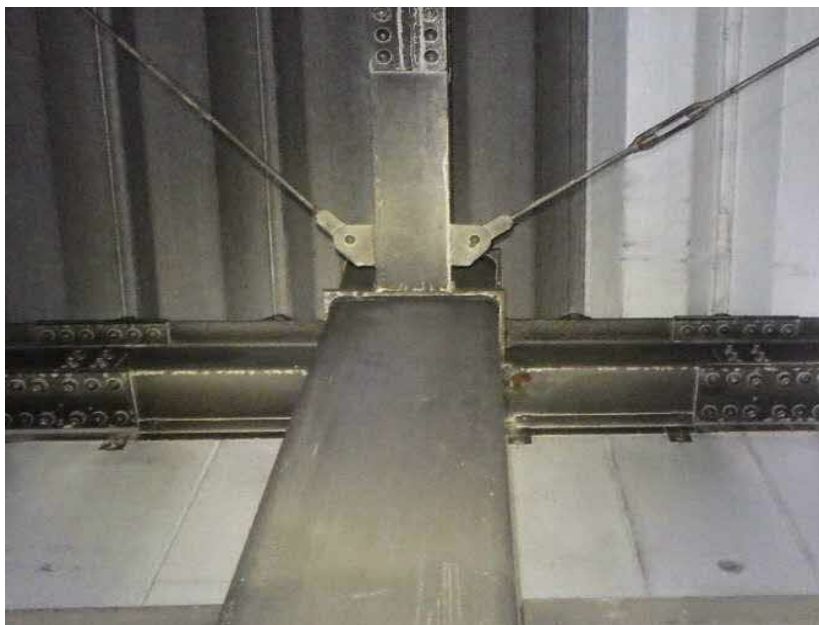
エコステーション松江  
漏⑦粗大ごみ処理施設棟  
漏⑦（内部漏水部）  
屋根からの漏水  
FL+11.0M屋根付近  
（共通）

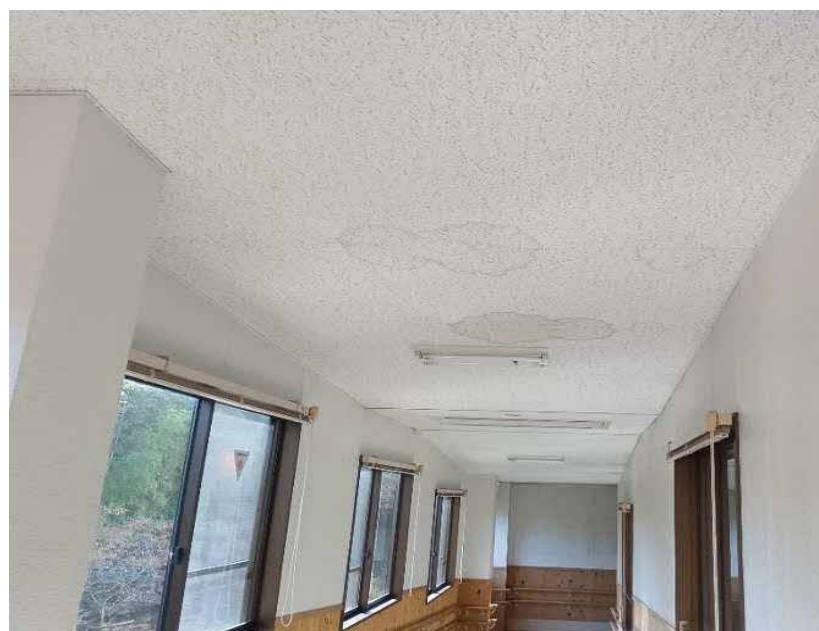
エコステーション松江  
粗大ごみ処理施設棟  
漏⑧（内部漏水部）  
屋根からの漏水跡

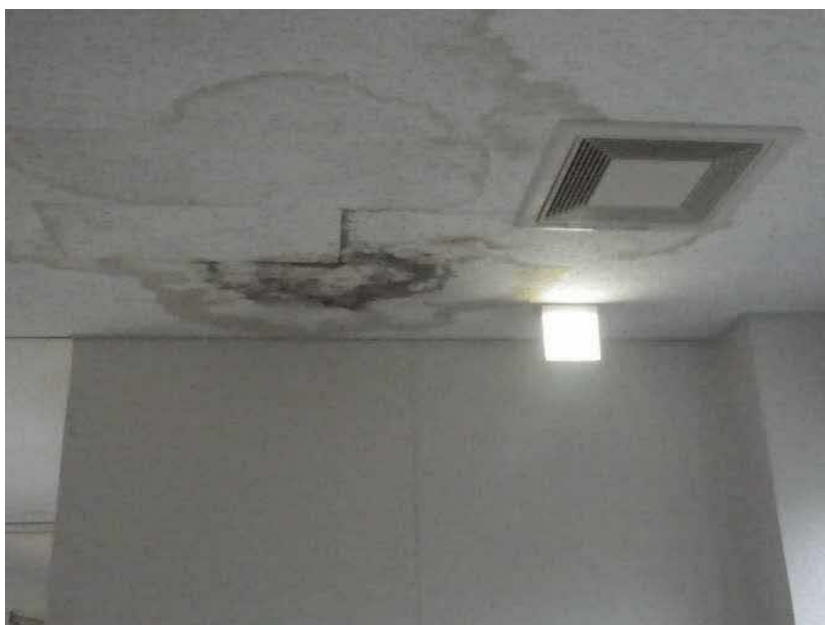
エコステーション松江  
粗大ごみ処理施設棟  
漏⑨（内部漏水部）  
屋根からの漏水跡

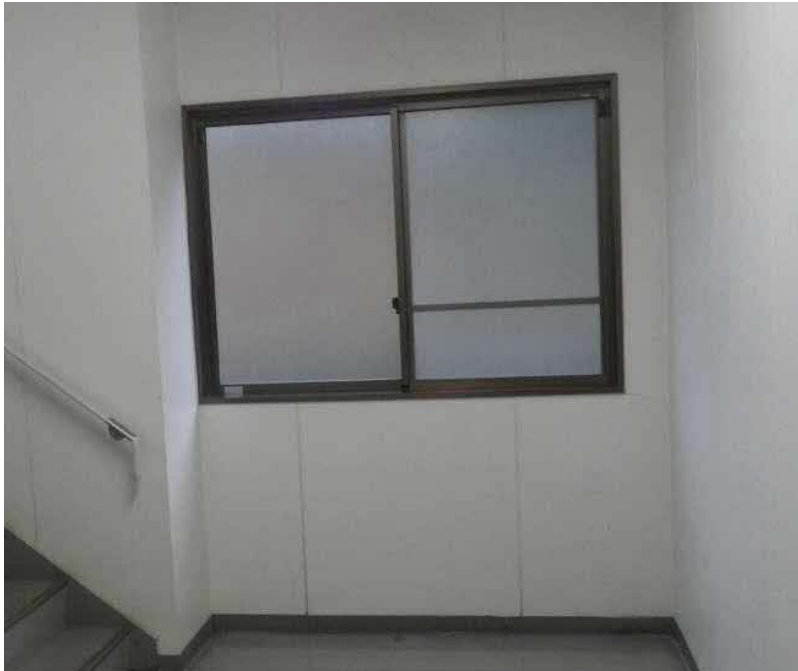
エコステーション松江  
管理棟階段室  
漏⑩（内部漏水部）  
外部からの漏水跡  
発錆確認

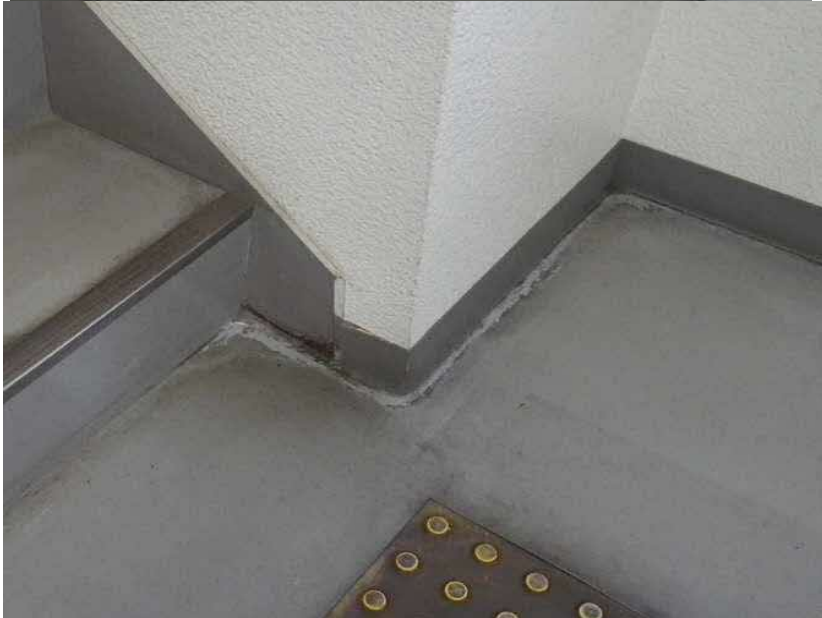
エコステーション松江  
管理棟階段室  
漏⑪（内部漏水部）  
外部からの漏水跡  
発錆確認

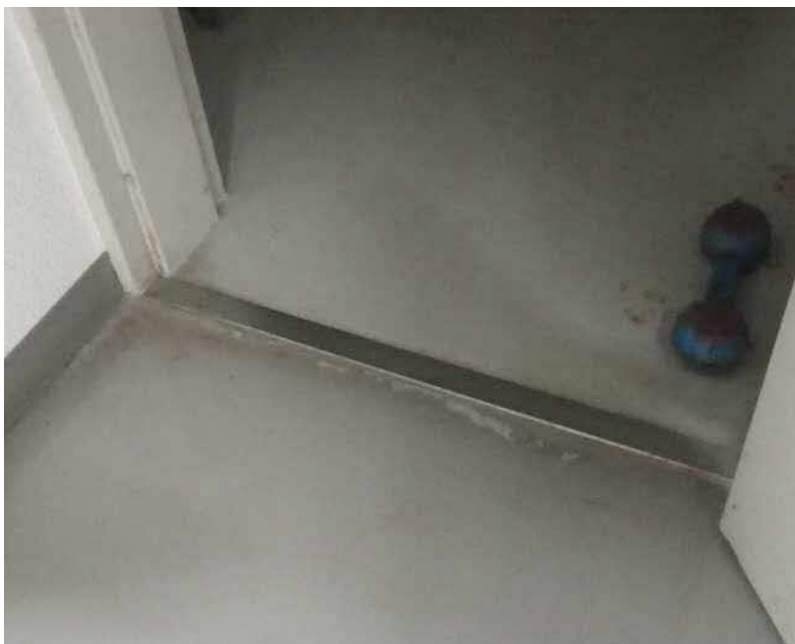
エコステーション松江  
管理棟階段室下倉庫  
漏⑫（内部漏水部）  
外部からの漏水跡  
発錆確認

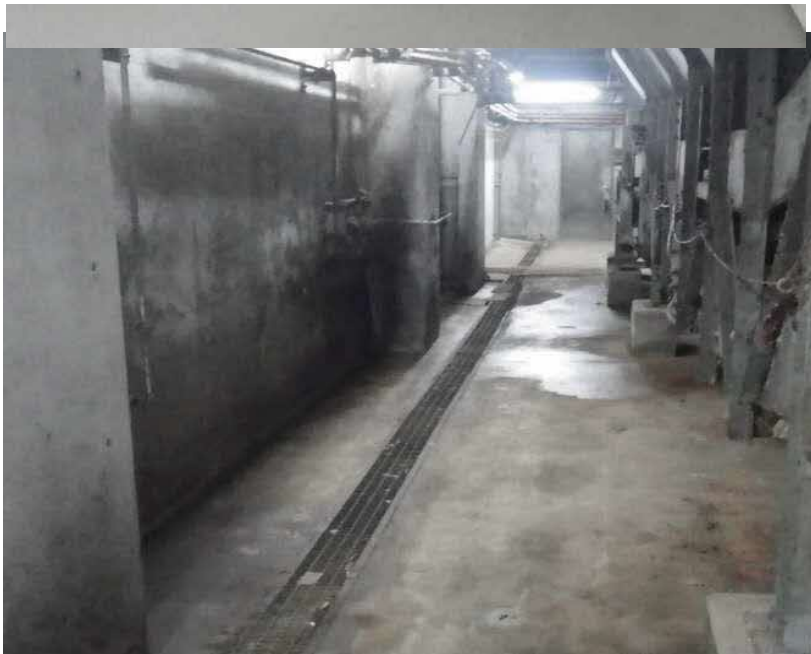
エコステーション松江  
粗大ごみ処理施設棟  
漏⑬（内部漏水部）  
外部からの漏水（推測）  
コンベヤピットC  
B1F-E-⑥～⑦
