# 新たなリサイクル施設整備に向けた 基礎検討業務

(エコステーション松江)

## 現地調査報告書

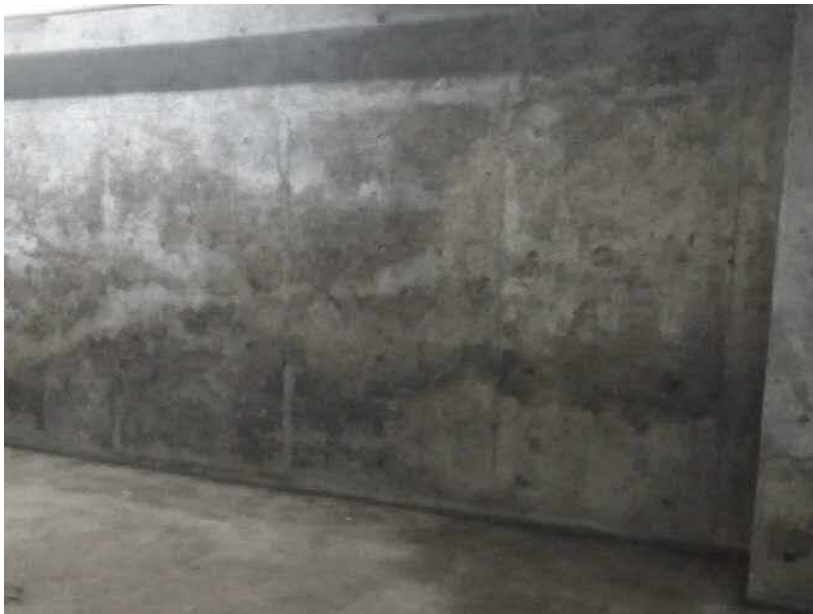
エコステーション松江  
粗大ごみ処理施設棟  
漏⑭（内部漏水部）  
外部からの漏水（推測）  
コンベヤピットC  
B1F-F-⑦～⑧

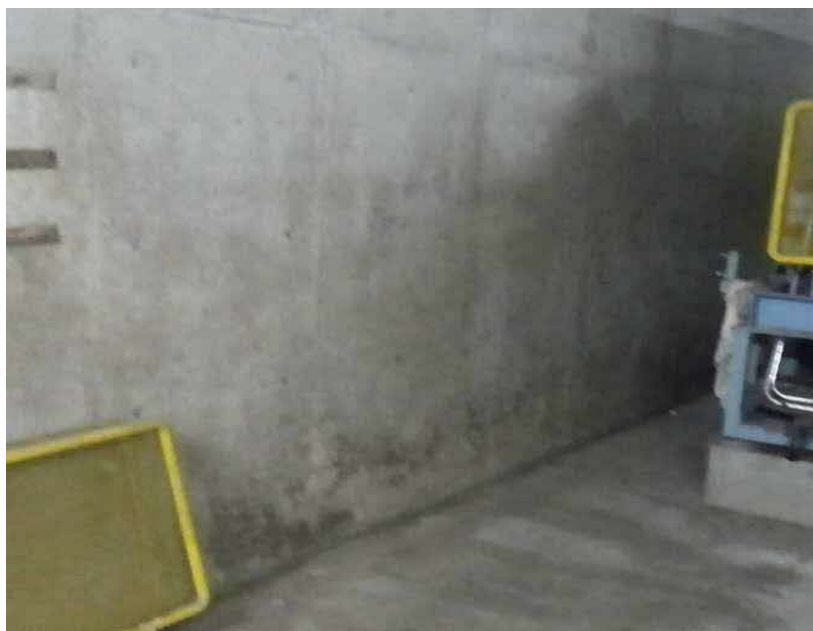
エコステーション松江  
粗大ごみ処理施設棟  
漏⑮（内部漏水部）  
外部からの漏水（推測）  
コンベヤピットD  
北面  
B1F-DE-⑦～⑨

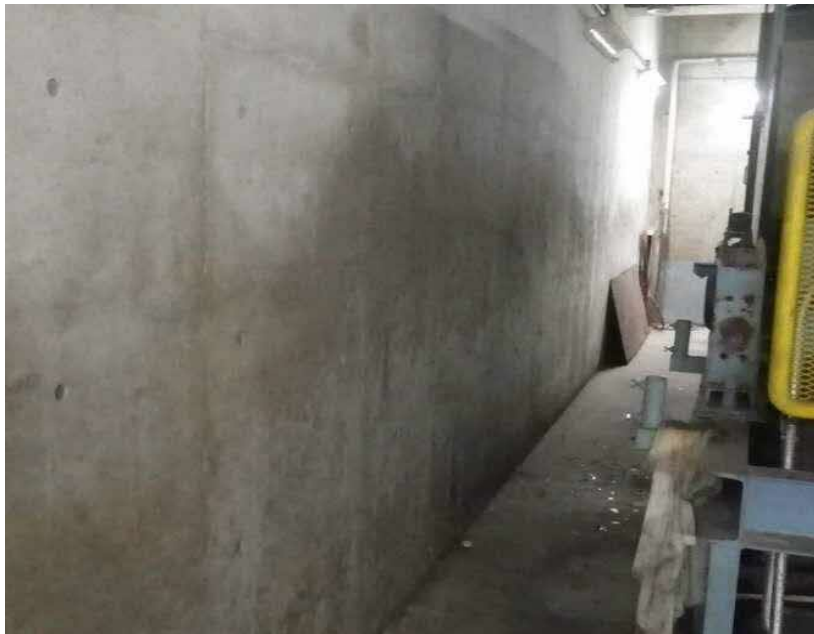
エコステーション松江  
粗大ごみ処理施設棟  
漏⑩（内部漏水部）  
外部からの漏水（推測）  
コンベヤピットD  
北面  
B1F-DE-⑦～⑨

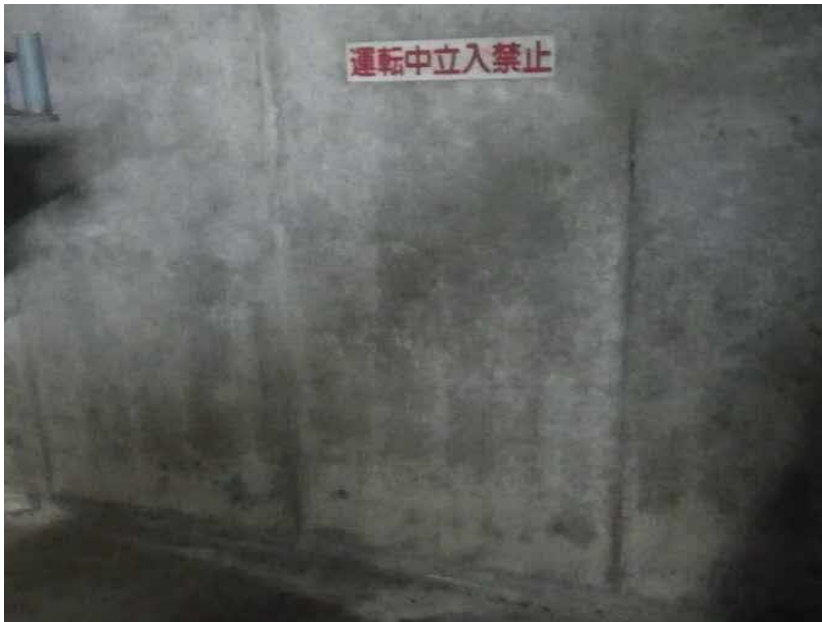
エコステーション松江  
粗大ごみ処理施設棟  
漏⑪（内部漏水部）  
外部からの漏水（推測）  
コンベヤピットA  
B1F-F-④～⑤

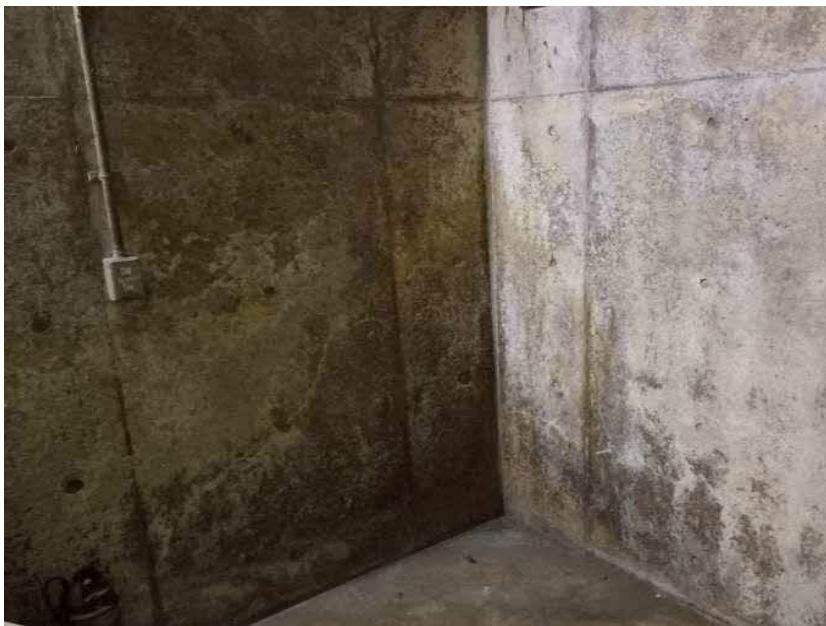
エコステーション松江  
粗大ごみ処理施設棟  
漏⑫（内部漏水部）  
外部からの漏水（推測）  
B1F-A-⑤～⑥

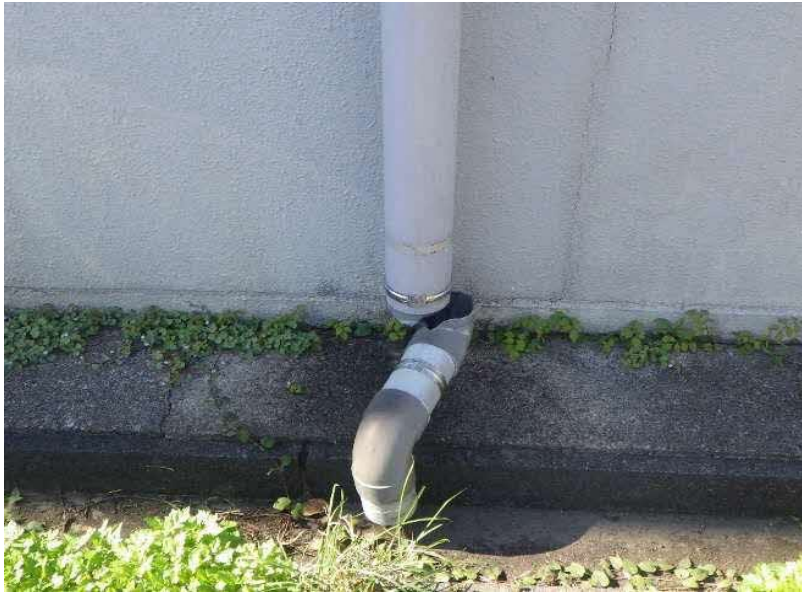
- ①建屋周辺の土間(犬走)、水路付近に沈下が確認された。
- ②トラックスケール屋根支柱他鉄部に発錆が確認された。

エコステーション松江  
粗大ごみ処理施設棟  
外④（外部その他）  
周辺地盤の沈下等  
東面
