## 令和元年度 走行環境改善部会の活動報告について

## 1. 本年度の活動内容

## (1) 走行環境改善要望調査

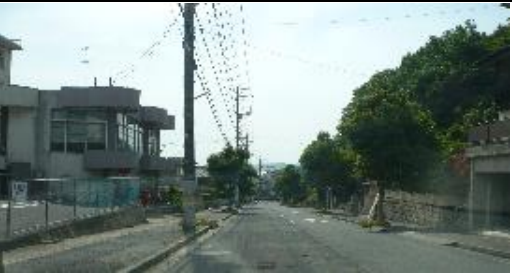
| 改善区分 | 走行レーン | | 走行レーン | | 走行レーン | 走行レーン | その他（樹木支障） |
|---|---|--|---|--|---|---|---|
| 所在地 | ⑥ 比津が丘 <b>再要望</b><br>比津が丘団地内 | | ⑦ 鹿島町名分 <b>再要望</b><br>才の谷入口～新土手入口（西進） | | ⑧ 鹿島町佐陀本郷 <b>新規</b><br>松江市鹿島支所前（西進・東進） | ⑨ 鹿島町佐陀本郷 <b>再要望</b><br>深田運動公園入口（東進） | ⑩ 比津町 <b>再要望</b><br>社日公園前～北部農道間（南進） |
| 要望内容 | 団地内の路面に断続的に凹凸があり、車両が揺れ、車内事故の原因となる | | 橋梁付近を中心に段差があり、車両が揺れ、車内事故の原因となる | | 路面の凹凸があり、車両が揺れ、車内事故の原因となる | 交差点付近の路面の凹凸があり、車両が揺れ、車内事故の原因となる | 道路沿いの樹木の枝がせり出しているため、対向車線に大きくはみ出さないと通行できず、危険である。 |

| 改善区分 | 走行レーン | | 走行レーン | | 走行レーン | 走行レーン | その他（樹木支障） |
|---|---|--|---|--|---|---|---|
| 担当者見 | 【H24】 年次的に修繕を検討<br>【H25】 部分的に補修済み<br>【H26】 マンホール周辺の舗装を修繕予定<br>【H27】 マンホール周辺の段差を順次改善中<br>【H28】 マンホール周辺の段差を順次改善中<br>【H29】 部分補修の施工を検討する<br>【H30】 年次的に補修工事を実施<br>【R1】 年次的に補修工事を実施 | | 【H22】 調査の上H23年度対応<br>【H23】 H24年度段差解消予定<br>【H24】 年次計画に計上<br>【H25】 年次計画に計上<br>【H26】 経過観測しながら検討<br>【H27】 交通量が少ないため経過観察<br>【H28】 当面は経過観測<br>【H29】 当面は経過観測<br>【H30】 経過観測<br>【R1】 経過観察・状況によっては部分補修 | | 【R1】 本年度、部分的に応急修繕予定 | 【H30】 横断暗渠部周辺の路面沈下が原因と思われる。暗渠の構造等を確認の上、凹凸の改善方法について検討したい。<br>【R1】 横断BOXカルバートあり、対応難しい | 【H24】 支障部分を伐採<br>【H25】 支障部分を伐採<br>【H26】 状況に応じて対応<br>【H27】 支障部分を伐採<br>【H28】 支障部分の継続的な伐採<br>【H29】 沿線樹木所有者に維持管理を依頼したが、対応困難なため、当面は支障部分を伐採<br>【H30】 地権者への伐採依頼の実施及び、部分的な剪定等を実施<br><br>【R1】 H30年度に一部を残し実施済み<br>残りの樹木についても支障となる部分を剪定 |

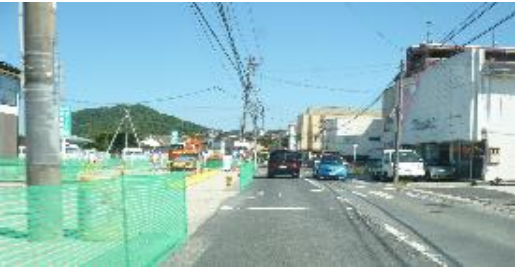
| 改善区分 | 走行レーン | | 規制標示・信号制御 | 走行レーン | 走行レーン | |
|---|---|---|---|---|---|--|
| 要望内容 | 工事区間に路面凹凸があり車両が揺れる、また工事用のフェンスが車道ギリギリに設置してあるため対向車とのすれ違いの際に接触する危険がある | | 西進から北進への右折信号の点灯時間が短く、ラッシュ時を中心にバスの遅れにつながる | 交差点内のカラー舗装に凹凸があり、バスが揺れて車内事故の原因となる | 西進の停止線付近の路面に凹凸があり、バスが揺れて車内事故の原因となる | |

| 改善区分 | 走行レーン | | 規制標示・信号制御 | 走行レーン | 走行レーン | |
|---|---|---|---|---|---|--|
| 担当者見所 | 【R1】 フェンスの移動について、できるところから対応済。路面については、秋頃に車両通行帯を拡幅部に変更予定 | | 【R1】 右折矢印の延長は、他の青信号時間を短縮するため、渋滞悪化につながる可能性があり実施困難 | 【R1】 年次的に修繕を予定 | 【R1】 本年度に修繕を予定 | |

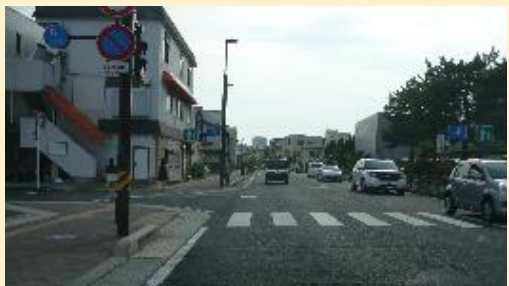
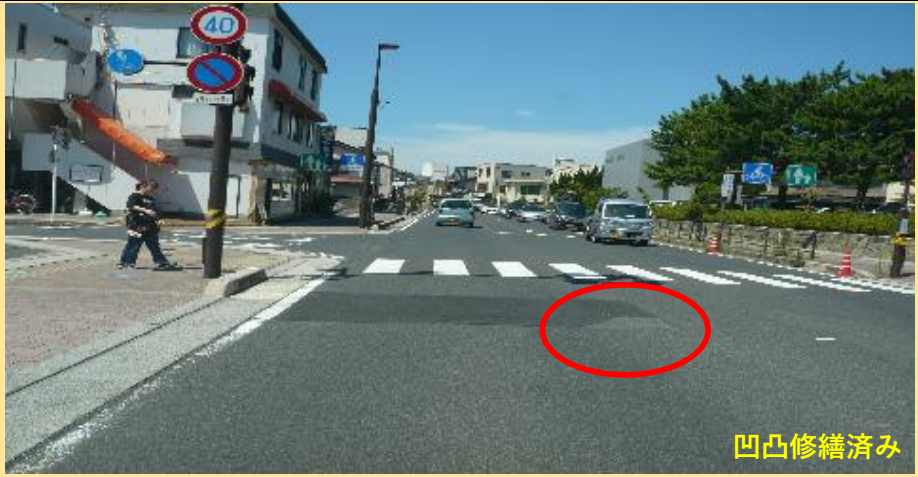
| 資料3－3P－⑪ |

| 走行レーン |
| 島根大学前（西進） |

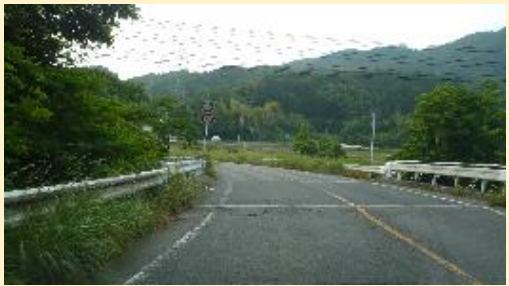
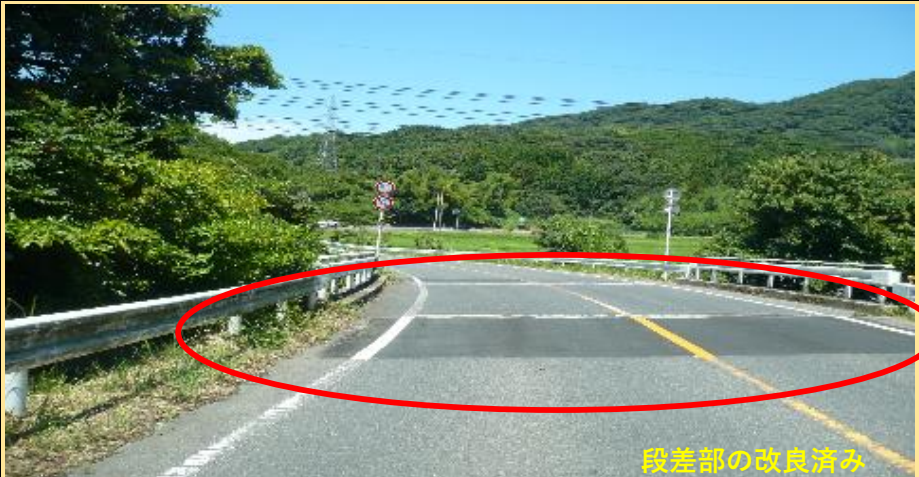
| 資料3－5P－③ |

| 走行レーン |
| 県道260号本庄福富<br>松江線 |

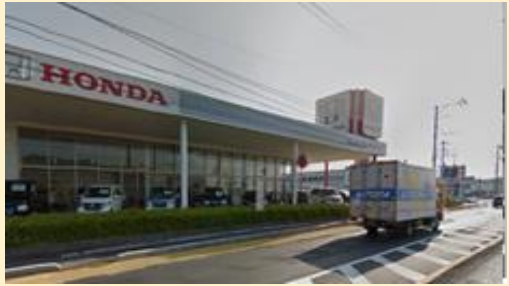
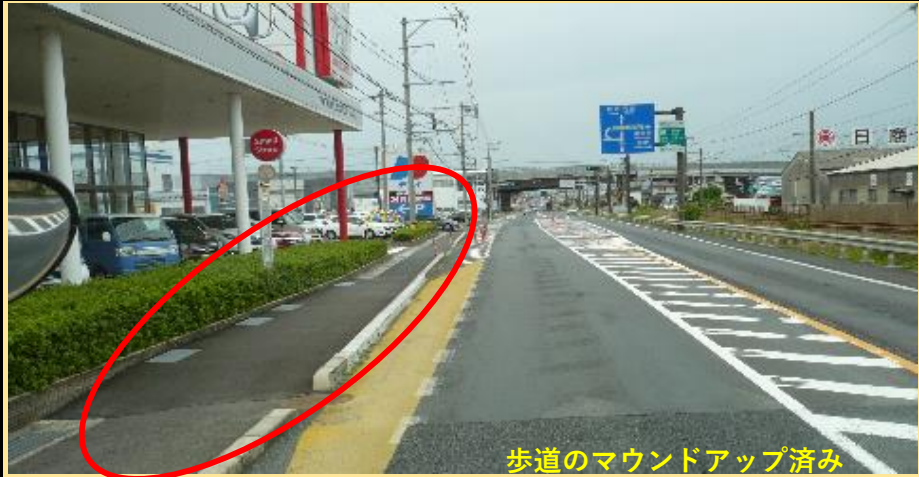
| 資料4－1P－② |

| バス停構造 |
| 国道9号線馬橋バス停<br>（西進） |

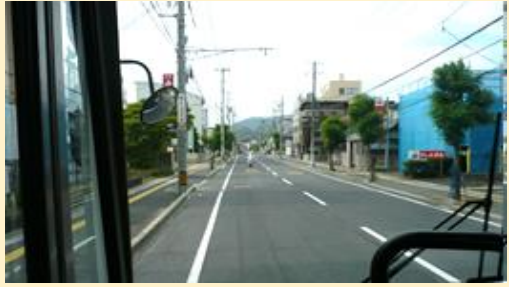
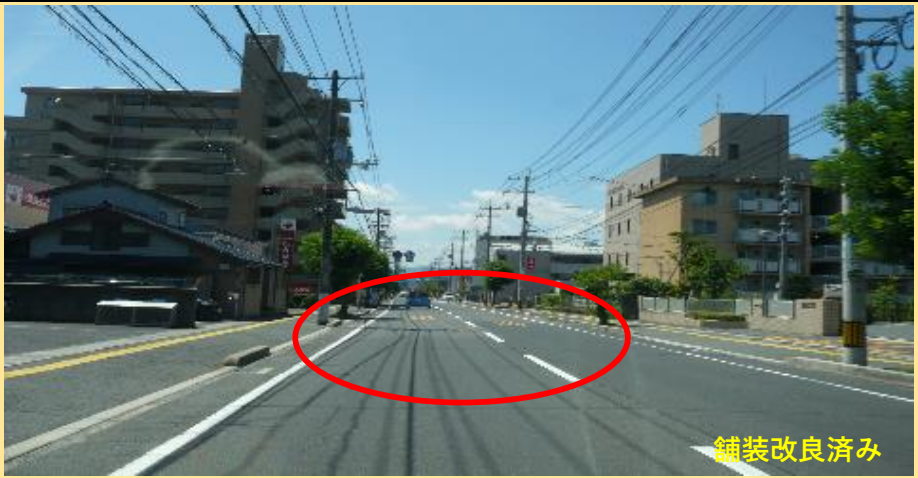
| 資料4－3P－⑭ |

| 走行レーン |
| 国道431南田町～<br>北田町間 |

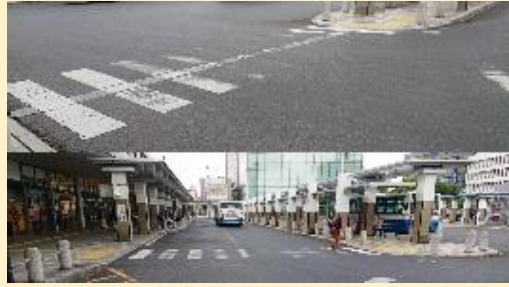
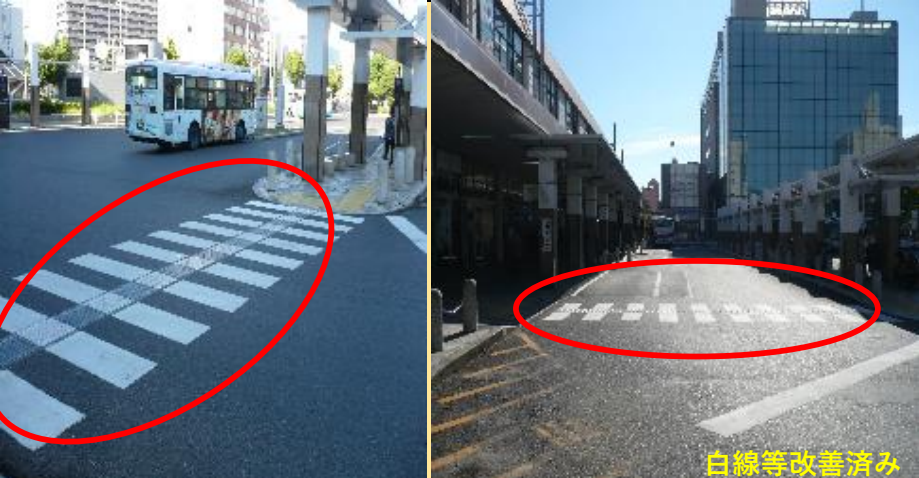
| 資料4－5P－⑫ |

| 松江駅構内 |
| JR松江駅構内 |

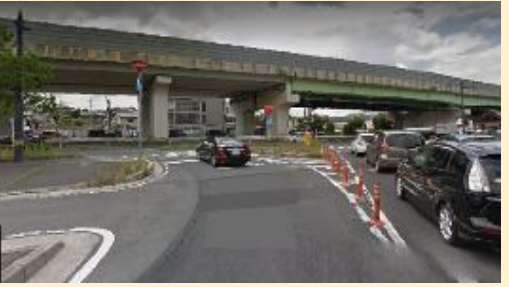
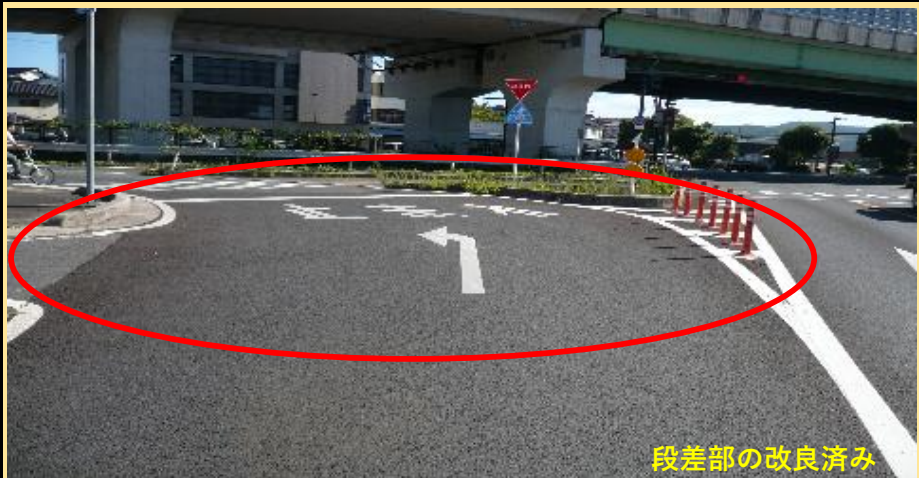
| 資料4－5P－⑬ |

| 走行レーン |
| 茶山交差点<br>（南進→山陰道） |
