第4章 整備・活用

1. 整備・活用の基本方針

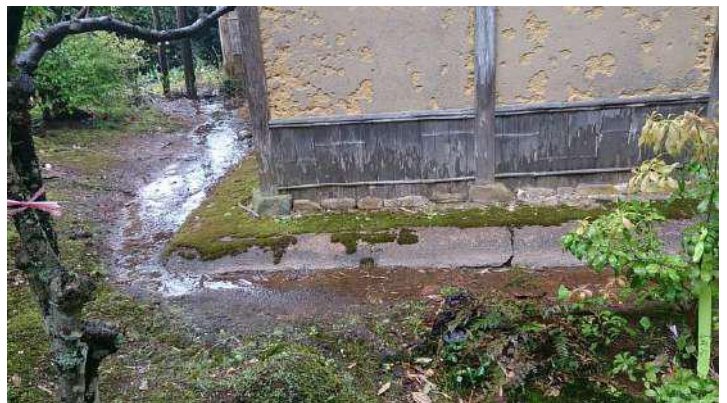
平成27(2015)～31(2019)年度の予定で、現在半解体修理を行っているが、ここも排水機能が悪く、建造物の保存に悪影響がある。早期に史跡及び名勝の景観を阻害しない範囲で、菅田庵及び向月亭と共に、総合的な排水施設・設備の整備を実施する。

写真 56 降雨時の御風呂屋の滞水状況 平成26(2014)年撮影

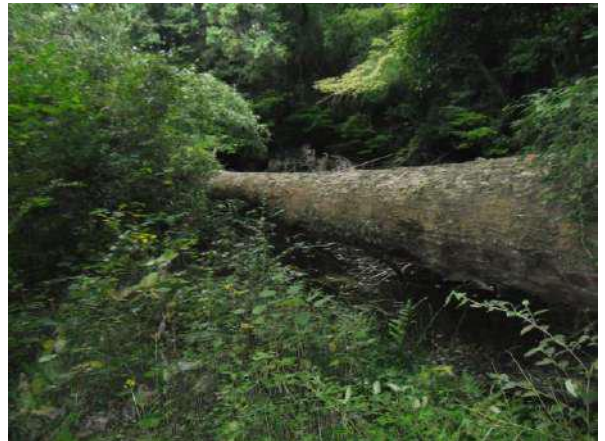
池と池辺の道は、セット関係にあるので昭和 40 年の整備事業を参考に修復する必要がある。その場合、楓等の補植や自生木の伐採とともに排水機能の維持の工夫が必要である。倒木処理と水質改善、排水設備、池辺の整備を至急実施する。

写真 57 池の倒木の状況 平成 26(2014)年撮影

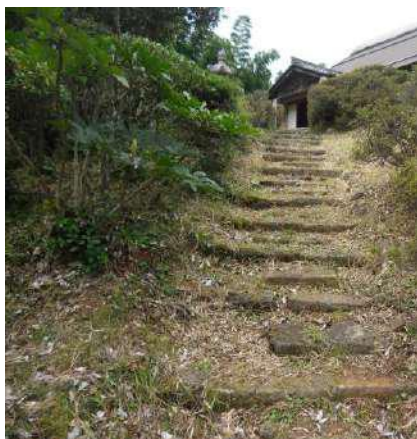
指定地内の道は、下図が該当する。自然に配置された石段が土や草で隠れている箇所が見受けられる。したがって、下草の撤去等によって早急に整備する。

写真 58 向月亭から池の土堤門に至る道 平成26(2014)年撮影

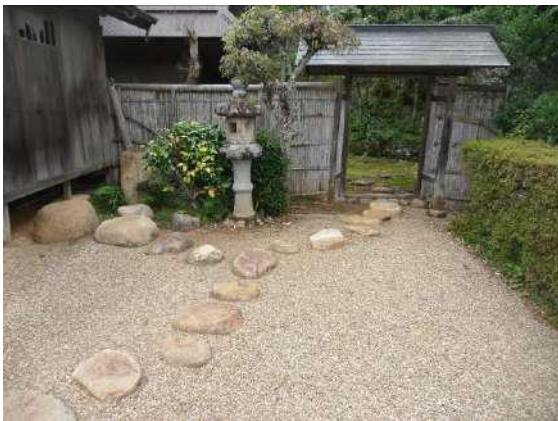
過去の修理で屋根材が柿葺から銅板葺に変更されている。したがって、専門家の意見を聞きながら、資料等調査の上、旧に復する必要がある。

写真 59 向月亭と菅田庵の露地門の現況
平成 26(2014)年撮影

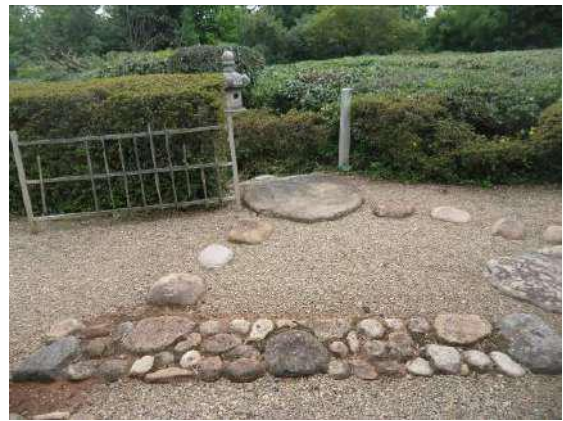
写真 60 向月亭前庭南の門の現況
平成 26(2014)年撮影

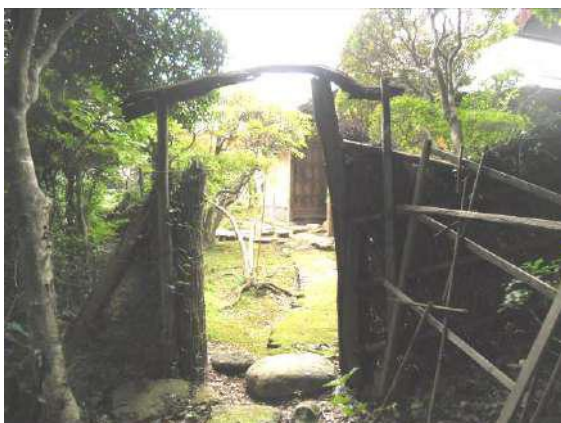
写真 61 御風呂屋入口の門の現況
平成 26(2014)年撮影

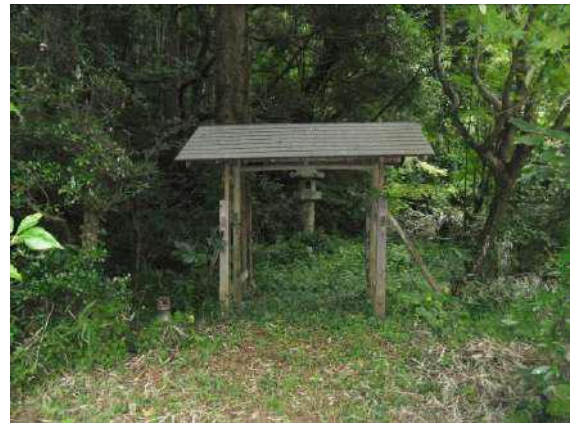
写真 62 池の土堤門の現況
平成 26(2014)年撮影

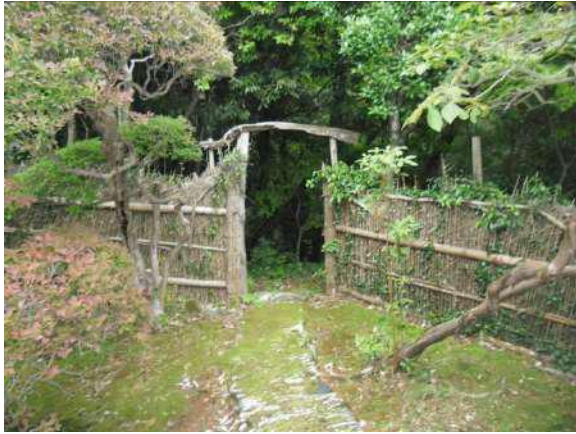
湿気により腐朽することや、現在樹木によって、竹穂垣が圧迫されているので、周辺樹木を整理する必要がある。

写真 66 御風呂屋入口の竹穂垣の状況
平成 26(2014)年撮影

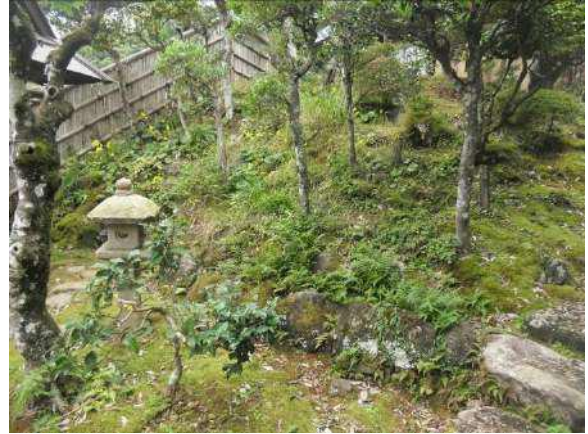
写真 67 菅田庵庭の建仁寺垣の状況
平成 26(2014)年撮影

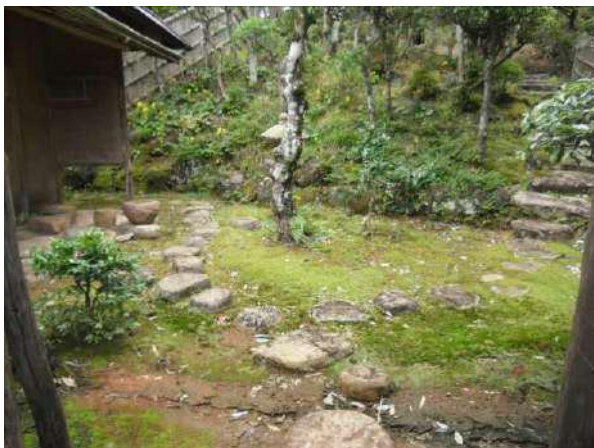
それぞれの露地については、飛石や役石等の欠損等がないよう、目視確認等の日常管理が必要である。植生にない周辺樹木の伐採や剪定、周辺の植生構成樹木

写真 68 菅田庵露地 平成 26(2014)年撮影

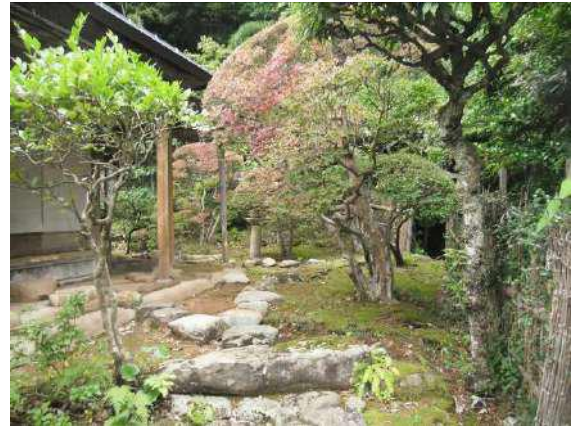
の間伐や枝払いが必要である。建造物保護のため排水機能の強化が必要であり、早期に総合的な排水施設・設備の整備を実施する。

写真 70 御風呂屋露地の状況 平成 26(2014)年撮影

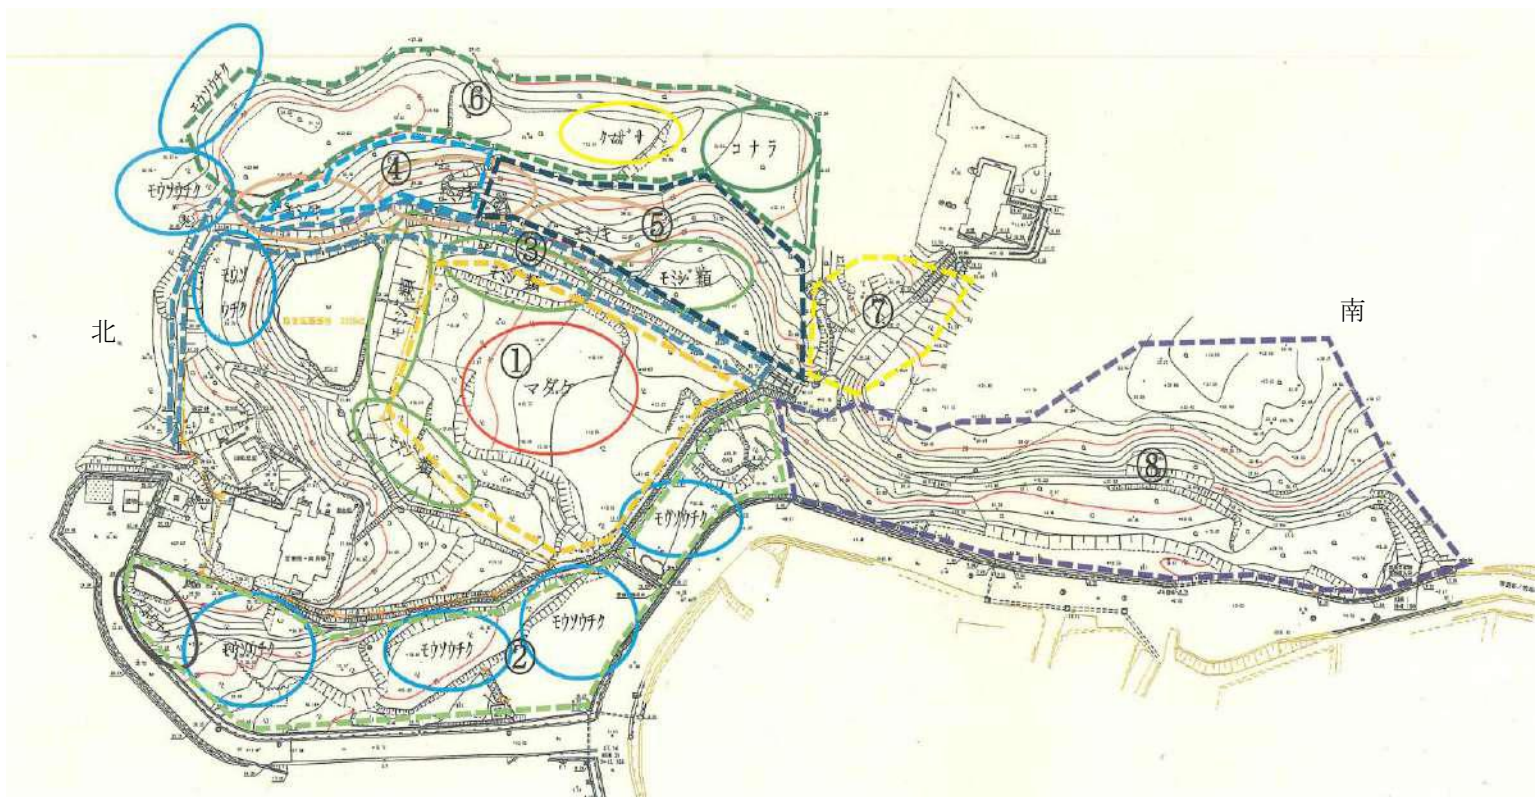
図 21 周辺地の植生状況と整備範囲

整備にあたっては、図 21 に植生状況を示しており、ほぼ全域に及ぶモウソウチク、南側の眺望を遮断するマダケを整理する。また、全体を 8 箇所に分け、それぞれの状況に応じて整備する。

- ①の地区 マダケを整理する。園路側は、庭園樹で植栽を施す必要がある。
- ②の地区 モウソウチク群を間引き鬱蒼として湿度の高い状態を解消する。なお、本来の植生に無いシホウチクが存在するが、これらは「菅田庵」との関係性が考えられるため保護する必要がある。
- ③の地区 楓の馬場(御成道)周辺及び、池の北に向かう道沿いは、モミジ類やサクラが残っており、これらの庭園樹の補植によって景観を回復する必要がある。
- ④の地区 モミノキ群の中にモチノキが混ざっている。下草刈りと間伐、枝払い、

剪定が必要である。「萩の台」の復元については、専門家の調査と指導が必要である。

- ⑤の地区 モミノキやモミジ類が多く、コナラやスタジイも僅かながら生育している。ここも④と同様に下草刈りと間伐、枝払い、剪定が必要である。
- ⑥の地区 明々庵の移築地であり、クマザサやホテイチクが多く、少ないがサクラも生育している。明々庵との関係性が指摘できる植生が残っており、保護する必要がある。開けており樹木は多くはないが、下草刈りと枝払いが必要である。
- ⑦の地区 ヒノキとスギがある。「切通」保護のため、枝払い、剪定が必要である。
- ⑧の地区 湿度が高く鬱蒼としている。眺望の確保のためにも、下草刈りと間伐、枝払い、剪定が必要である。
