## 第4章 史跡松江城の現状と課題

### 第1節 史跡松江城の概況

表4-1 史跡松江城の概況

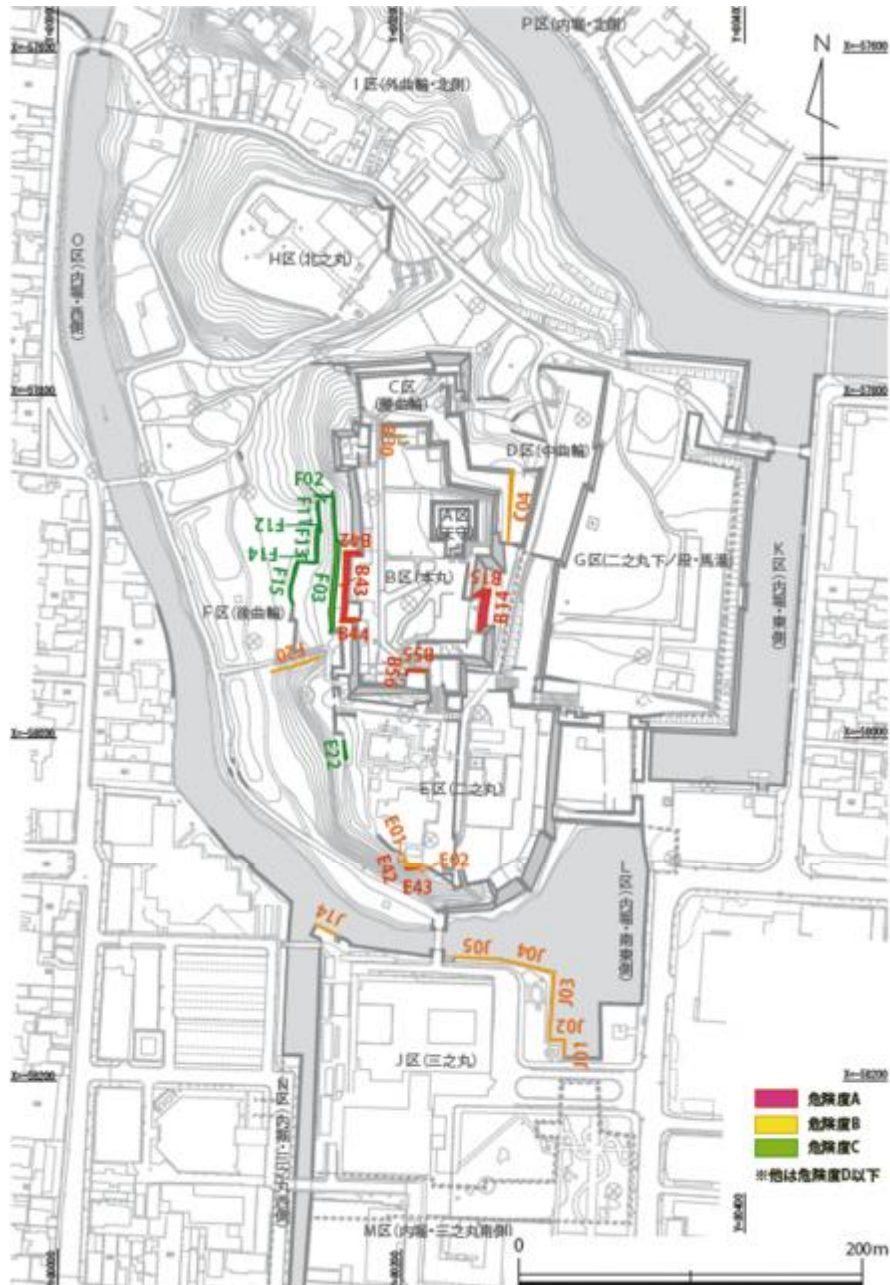
図4-3 危険度が高い石垣の分布

総合調査の結果、対象となる304面の石垣すべてについて危険度ランクを評価し、修理中の2面を除く302面をA～Gの7ランクに分類した。このうち、危険度が相対的に高くランクA～Cと評価されたものは全体の1割弱に相当する28面あり、その概要を以下に、分布状況を図4-3に示すほか、特に園路での人的被害が懸念されるものと、主な変形要因が樹木と推定されるもの（いわゆる「石垣支障木」）を表4-2中に示す。

### <危険度A>

○B14・15（本丸東側）：角石と角脇石に割れがある。また、角石基底部付近に変形が見られ、角石部を中心に崩落する可能性がある。崩落時には天端面や園路での人的被害が懸念される。変形要因は不明であるが排水不順の可能性が考えられる。ただし、平成5年（1993）頃の写真と比較すると変異がないように見られることから、現状で安定している可能性がある。

○B42～44（本丸西側）：B43の両角石部で割れや変形が見られ、崩落の可能性がある。崩落時には天端面での人的被害が懸念される。変形要因は不明であるが排水不順の可能性が考えられる。ただし、B44においては昭和40年代末の写真と比較すると変異がないように見られることから、現状で安定している可能性がある。

○B55～56（弓櫓北側）：B55の築石部中央で孕み出しが大きく、平成16年（2004）に落石

があったことから、落石防止ネットを設置している。崩落時には隣接する園路での人的被害が懸念される。排水不順、および天端の桜の木が主な変形要因と考えられる。

- E42、43（月見櫓下）：石垣の基礎地盤部分に防空壕もしくは炭坑があったとされ、この天面が陥没したことにより石垣の一部が崩落したものと考えられる。さらなる崩落も危惧される状況であり、崩落時には法面下にある園路での人的被害が懸念され、また上部にあるE01、02石垣の崩落も誘発する可能性がある。【令和3年度（2021）修理実施済み】

#### <危険度B>

- B30（本丸北側）：すでに一部が崩落しており、これ以上の崩落を防止するために支柱により応急的措置を施している。崩落時には園路での人的被害が懸念され、本丸の景観的にも著しく損ねる。変形要因は不明。
- C04（腰曲輪南東側）：南寄りの築石部で孕み出しが大きく、角石にも緩みが見られる。崩落時には上部のB20石垣（本丸東側）への影響が懸念される。排水不順、および天端付近の樹木が主な変形要因と考えられる。定点観測で変異がみられ、安全対策として大型土嚢と防護ネットで応急処置している。
- E01、02（月見櫓下）：角石から築石部の孕み出し、緩みが顕著である。石垣裾部にあるE42、43石垣と同じく基礎地盤の陥没と排水不順が変形要因と考えられる。崩落時には石垣裾部のE42、43石垣の崩落を誘発する可能性があり、景観上の損失も大きい。また、平成5年（1993）頃の写真と比較しても変形が進行しており、早急な修理が必要と判断される。【令和3年度（2021）修理実施済み】
- F20（後曲輪南側）：二之丸へと登る階段の脇にある石垣で、すでに天端の一部が欠落している。崩落時には景観上の損失が大きい。排水不順、および天端および築石部にある樹木が主な変形要因と考えられる。
- J01～05、J14（三之丸北側）：全体的に変形が著しく、すでに崩落している個所もあり、さらなる崩落が危惧される。天端付近の樹木や堀からの波の影響、排水不順等が変形要因と考えられる。崩落時には景観上の損失がある。なお、J01-J02の出角部においては、昭和49年（1974）撮影の写真と比較しても変形が進行している。一方、崩れても人的な影響は少なく、現状でロープが張ってある場所を立ち入り禁止とすることで人的被害を防ぐことも可能である。

#### <危険度C>

- E22（二之丸西側）：すでに石垣の大半が崩落して滅失した個所もあるが、残存個所の南端でも大きな孕み出しがあり、平成30年（2018）1月に2石の落石があった。天端付近や築石部から生えている樹木の影響と排水不順等が変形要因と考えられる。崩落時には景観上の損失があり、法面下の公園部への影響も危惧される。
- F02～03、F11～15（後曲輪東側）：全体的に変形が著しく、すでに崩落している個所もあり、さらなる崩落が危惧される。天端付近や築石部から生えている樹木の影響と排水不順等が変形要因と考えられる。崩落時には景観上の損失がある。

危険度がA～C判定となった石垣については、総合調査時点では目視による危険度判定であることからさらなる検証を要する。特に解体修理の要否を判断するには、改修した場合の遺構の損失や施設、来城者への影響も大きいことから、慎重を期す必要がある。そのため、危険個所と判定された個所からさらに選別して、年4回程度の定点観測を実施することとし、その結果により今後の対応を判断する必要がある。

「部分補修」・「部分補強」については、石材補修や間詰め補充、地盤補強について、適宜実施する方向とし、特に危険度A～C判定の個所については、早急な実施も視野に入れて検討する必要がある。

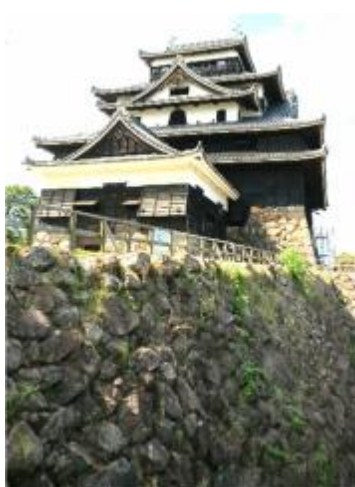
写真4-19 本丸東側B14(危険度A)

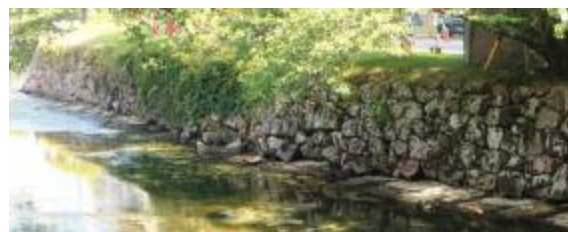
写真4-22 三之丸北側J04(危険度B)

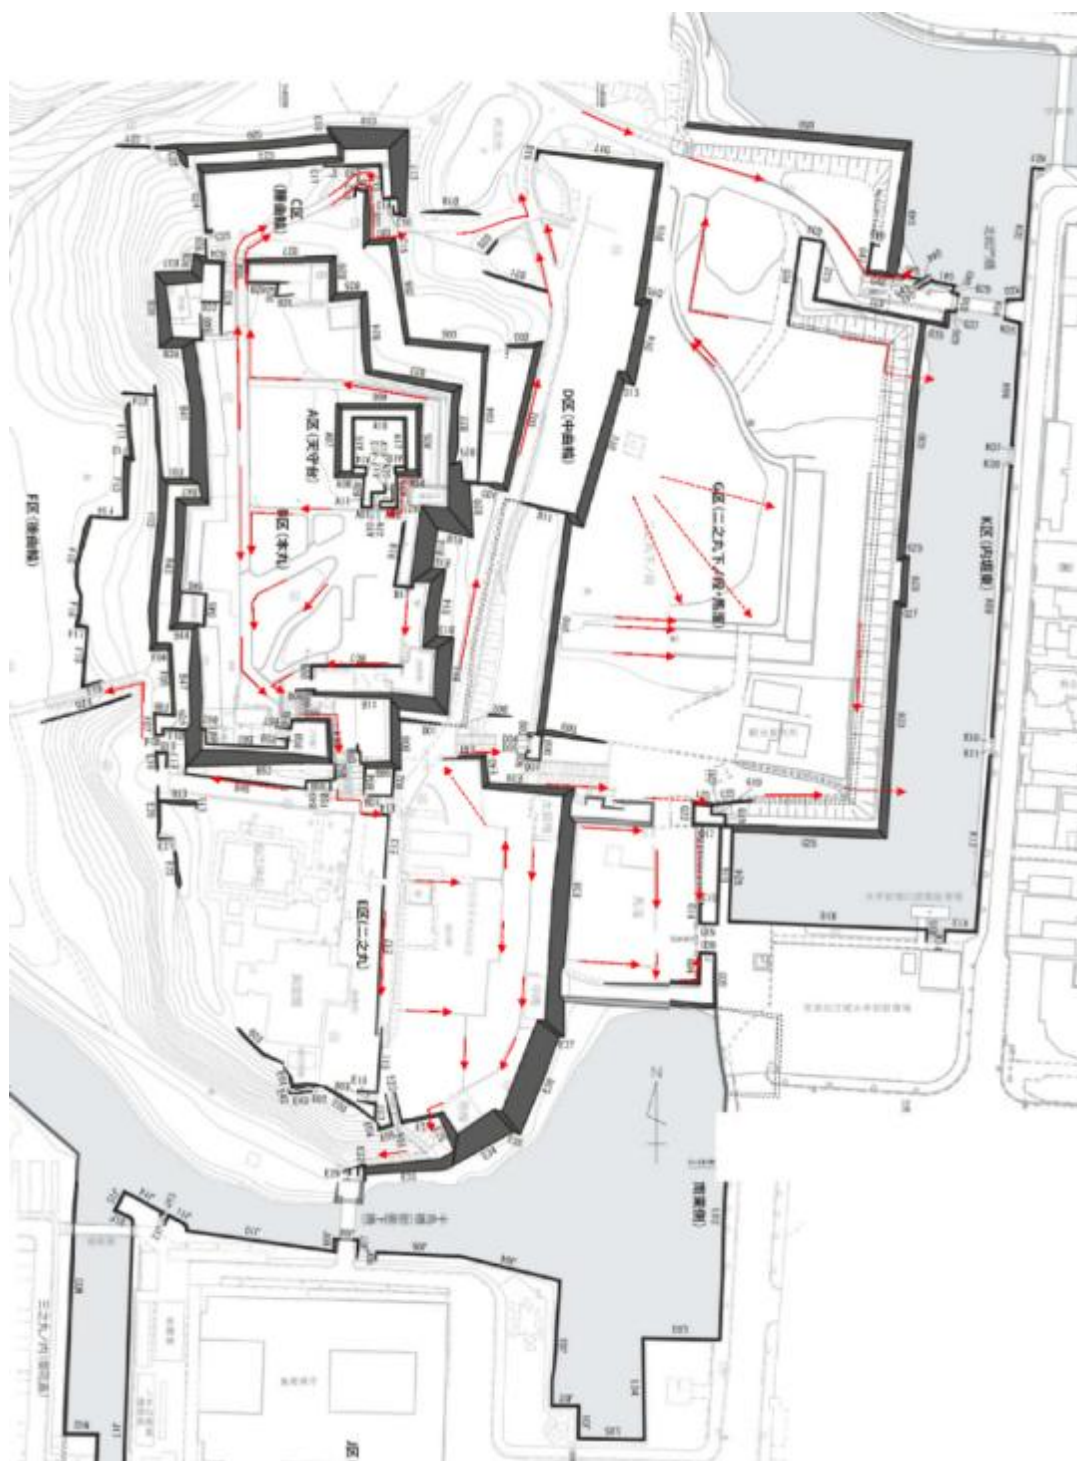
図4-4 現状における地表面排水および側溝排水の流下方向の調査結果図

水路（排水設備）の内、暗渠の中には、電気配線など他の管を取めたものもあるため、集中豪雨時などはその機能を果たせず、周辺を洗掘する事態も起きている。また、二之丸下ノ段地区のように広大な地区は、排水設備が不足しているため能力が十分でなく、湿った状態が長く続いている。地表面排水および側溝排水の流下方向の調査結果を図4-4に、参考として、ハザードマップの浸水想定区域に問題地点を重ねたものを図4-5に示す。

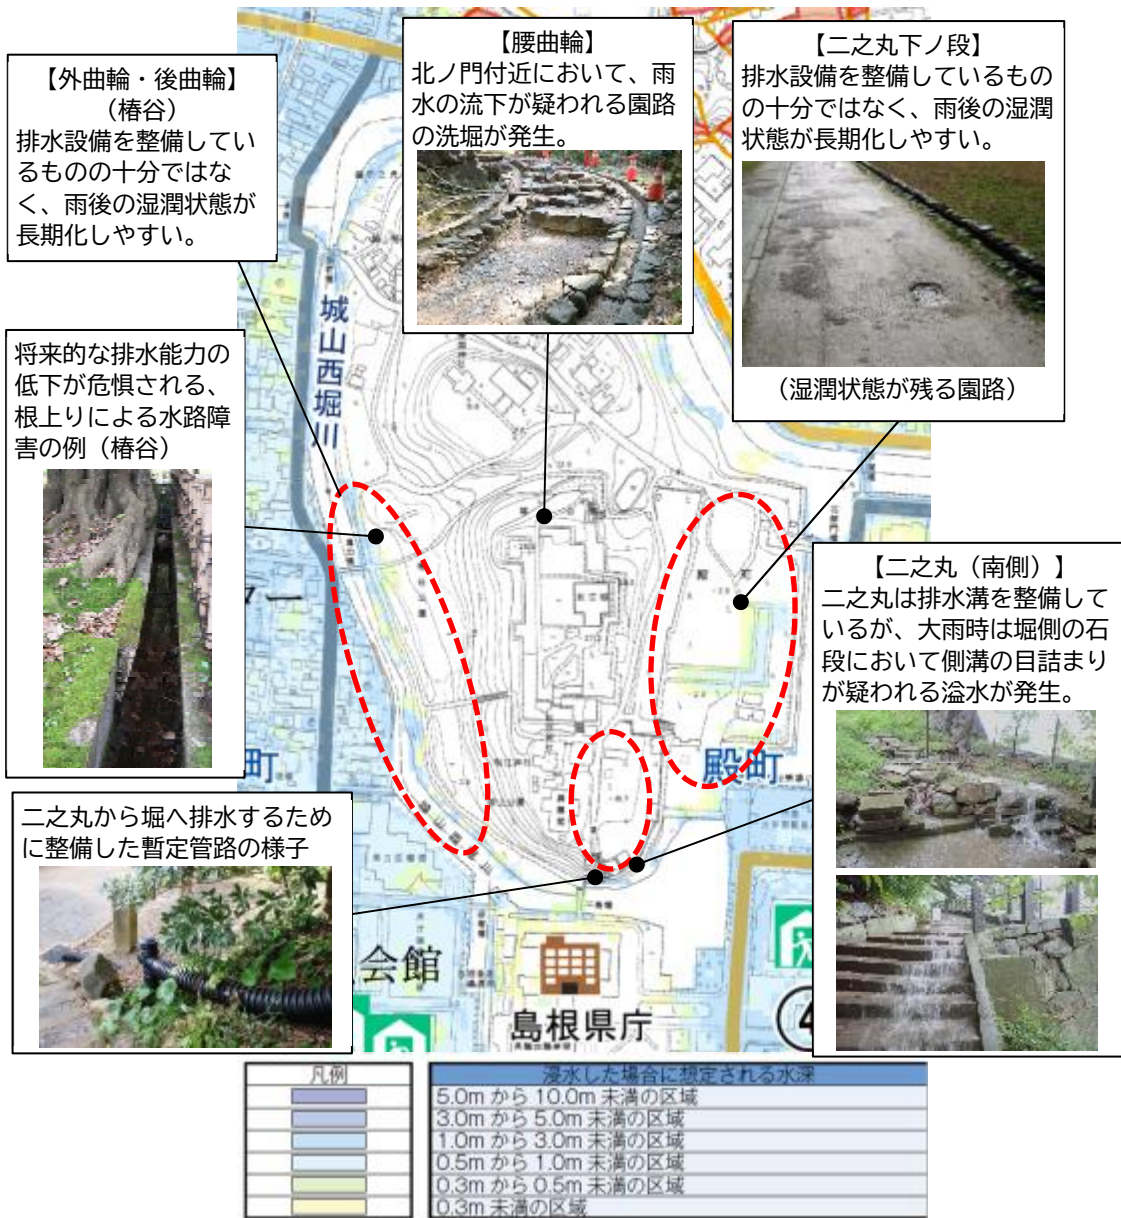
図4-5 水路・排水に係る現状と問題の例(ハザードマップに重ねて表示)

石垣総合調査の結果、石垣の毀損の要因のひとつとして排水不順が一部で指摘されている。

また、樹木の成長に伴い、根上がりによる水路の変形・毀損が発生している箇所がある。

水路(排水設備)が常に良好に機能するよう、定期的に落葉や土の除去を行う必要がある。  
水路(排水設備)の毀損等を発見した場合は、地下遺構などへの影響を最小限に抑えつつ、適切な修復を行う必要がある。

近年頻発する集中豪雨などの環境変化を踏まえると、対症療法的な補修・改修だけでは今後の対応が困難となることが想定されるため、史跡松江城全体の排水設備の状況と能力を調査した上で、総合的かつ計画的な整備計画を立案する必要がある。

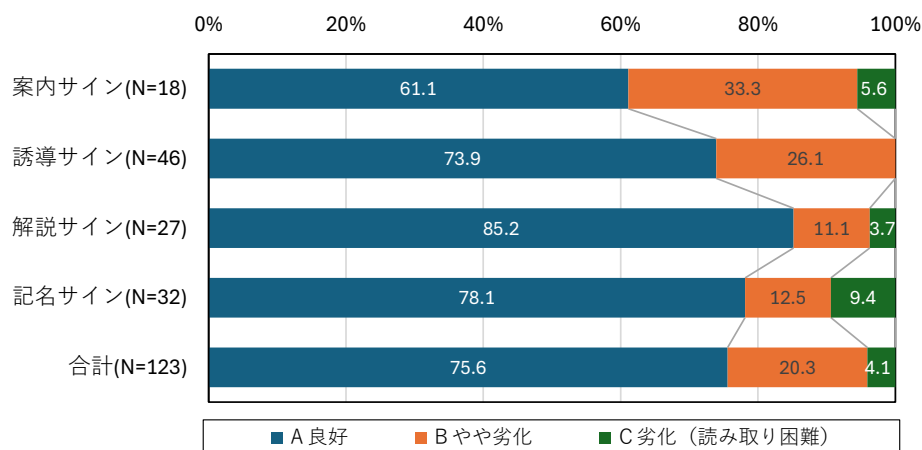
図4-13 サインの機能別、表示面の損耗度別設置数の構成

サインの機能別にみた表示面の損耗度の構成を図4-13に示す。損耗度は目視により判定したもので、「A良好」「Bやや劣化」「C劣化（読み取り困難）」の3段階とした。

サイン全体では約4分の3が「A良好」であり、「Bやや劣化」を含めると95%以上がおおむね良好な状態にあるが、記名サインを筆頭に、読み取り困難なものが一部存在する。

なお、躯体については、根入れ部分などを含めて精緻な調査が必要となるため今回は評価を行っていないが、一部に腐食等が認められることから今後調査を行う必要がある。

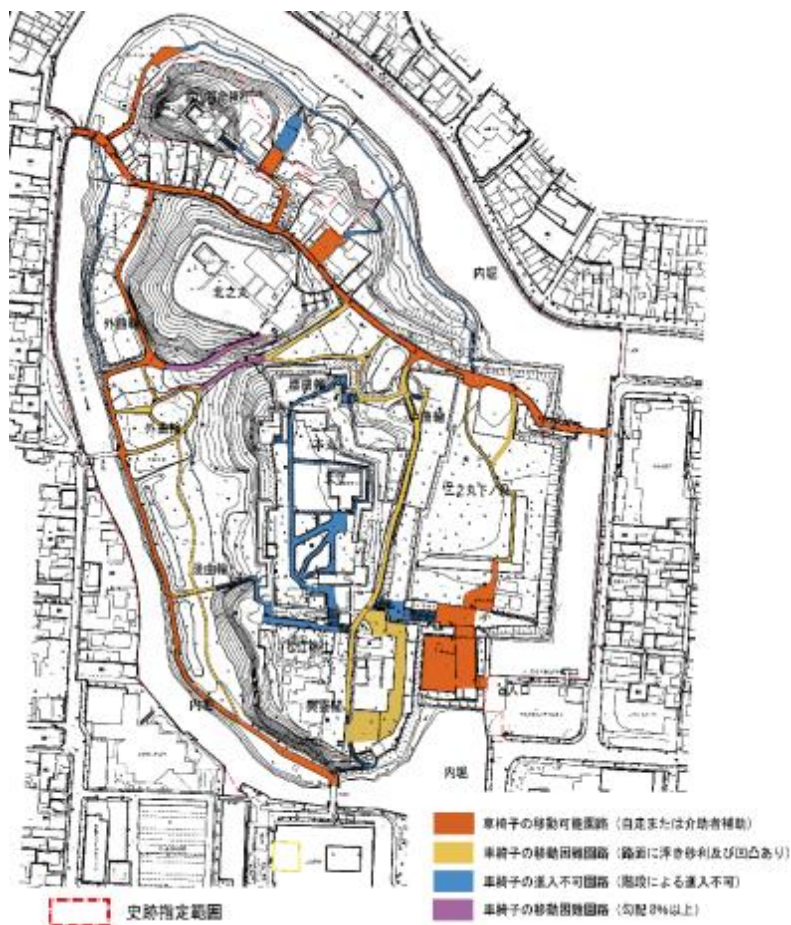
図4-17 車椅子利用者の園路移動状況図

現状における車椅子での来訪者は、入口となる「北惣門橋」から馬洗池を経て二之丸及び興雲閣まではアクセス可能であるが、本丸に訪れるには大手門から先、二ノ門、一ノ門の間に3か所の階段区間があって、自走もしくは介助者の補助での車椅子移動ができない状況である。

また、馬洗池から二之丸や興雲閣に移動する園路や、二之丸内、二之丸下の段、椿谷中央部など、舗装はされているものの、路面の洗掘や流動的な浮き砂利等の舗装材により移動が容易でない区間がある。

さらに、バリアフリーに対応した整備については、いかにして本丸まで行くことが可能な方法があるかといった観点に基づく検討が必要である。

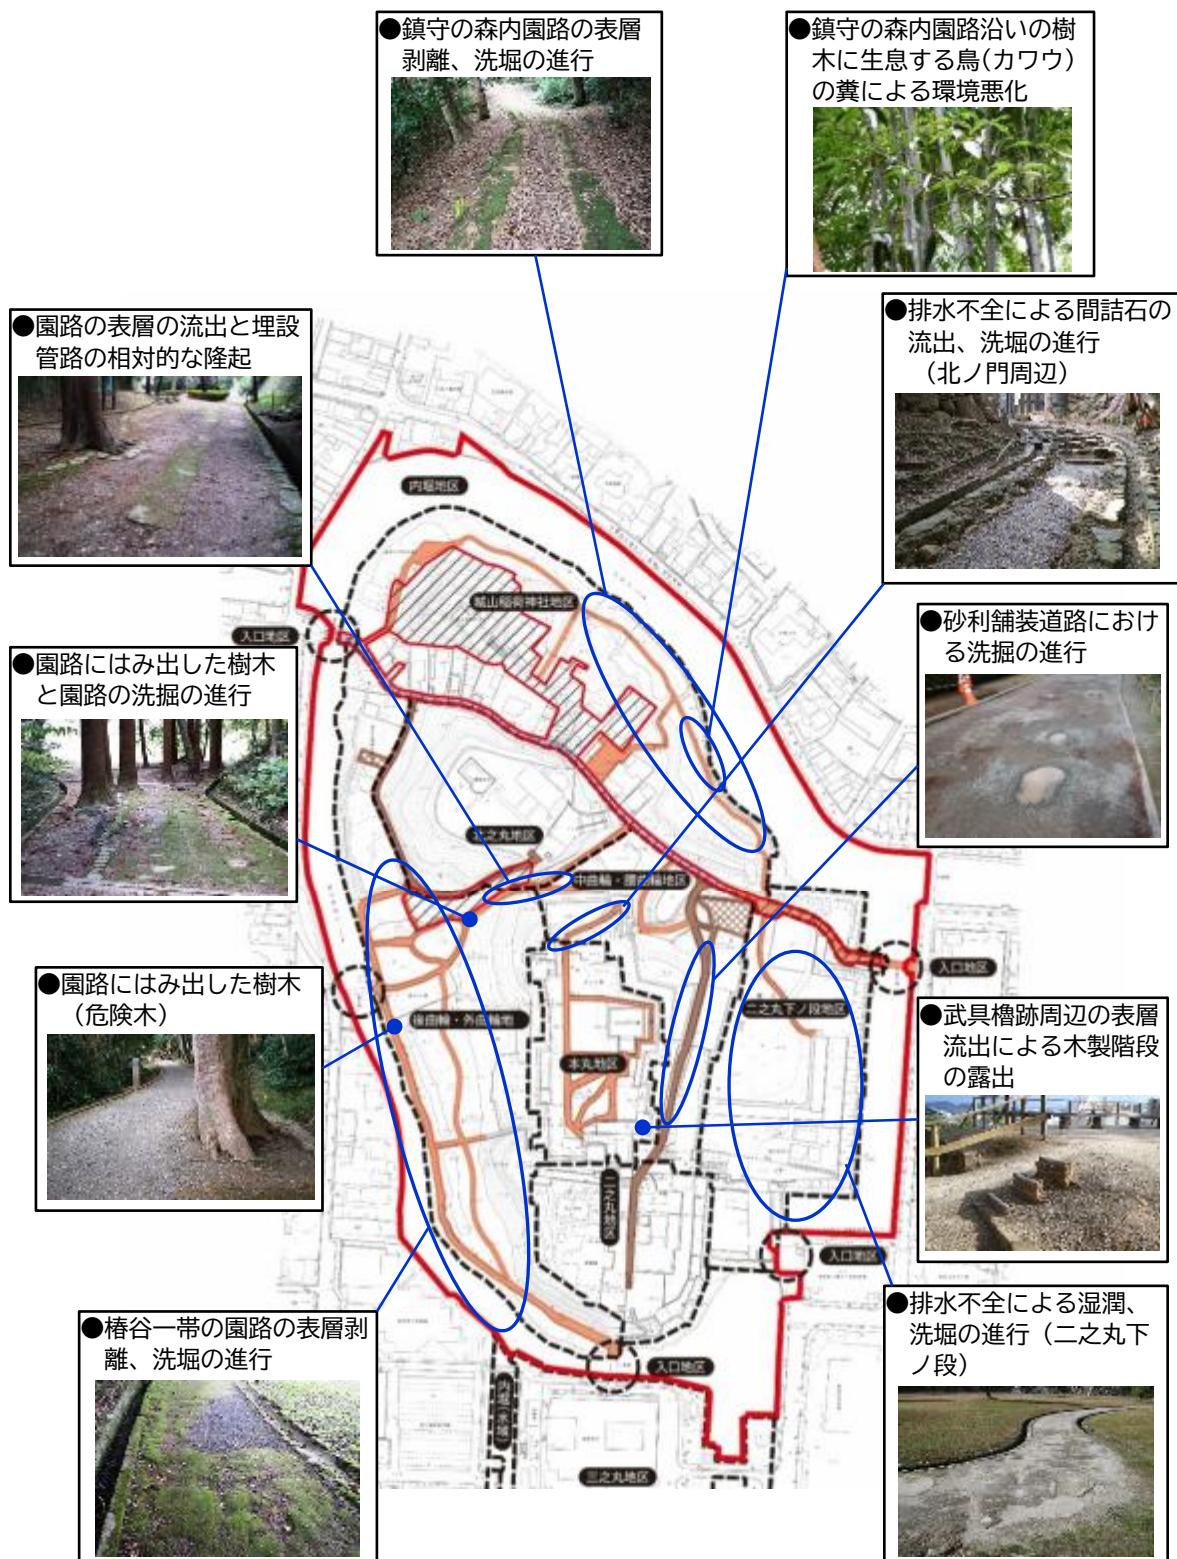
図4-18 園路の主要問題状況一覧図

| 舗装種類 | 現況写真（例） | 主な採用区間 | 現状および問題点 |
|---|---|---|---|
| | | ・管理用道路（搦手ノ虎口跡～椿谷入口～松江護国神社間） | ・搦手ノ虎口跡～椿谷入口間では表層剥離や陥没が激しい。<br>※軽トラック等管理用車両が頻繁に通行 |
| ③土系舗装 | | ・後曲輪、腰曲輪、外曲輪、二之丸下ノ段等 | ・多くの区間で表層剥離、洗堀、陥没（わだち）などの問題がみられる。<br>・陥没部分には応急処置として砂利を投入。 |
| | | ・鎮守の森散策路 | ・多くの区間で表層剥離、流水の影響と思われる園路中央部の洗堀が進行している。 |

整備の優先順位については、園路利用者の安全性・利便性、さらには美観の観点から、破損状況に応じた緊急性を第一に考えるとともに、椿谷や武家屋敷方面など見学者の広域誘導に必要な動線に該当する園路を優先的に整備する等の考え方も配慮することが望ましい。

遺構保護の観点から、原則として園路のルートは既存のものを変更しないことが望ましいが、危険木や支障木が伐採できない場合は軽微なルート・動線変更も検討する必要がある。また、今までにない新たな魅力発見につながる場所を創出するための、滞留スペースの確保なども検討することが望ましい。例えば、特徴的な石垣を観察したり、鎮守の森から内堀越しに武家屋敷方面を眺望できたりするような滞留空間の確保などが考えられる。
