## 第4章 史跡松江城の現状と課題

### 第1節 史跡松江城の概況

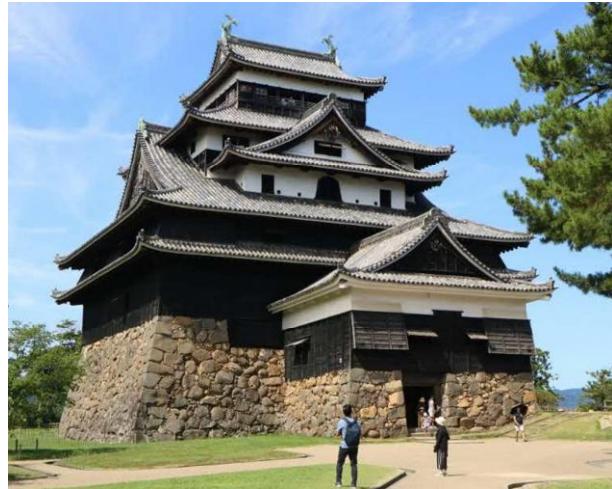
写真4-1 松江城天守全景

このように必要な対策工事を行っているものの、昭和25年から昭和30年（1950～1955）に実施した「昭和の大改修」から既に70年が経過し、外壁や屋根の経年劣化による雨漏りや美観の低下が指摘されている。

計画策定後、展示の見直しや登閣方法の見直し、耐震、防火対策の実施等が進んでいるが、経年により屋根や外壁の損傷が進行しており、早い段階での解体を伴わない修理を行う必要がある。なお、史跡の整備計画とは別に国宝建造物としての修理計画を別途策定することになる。

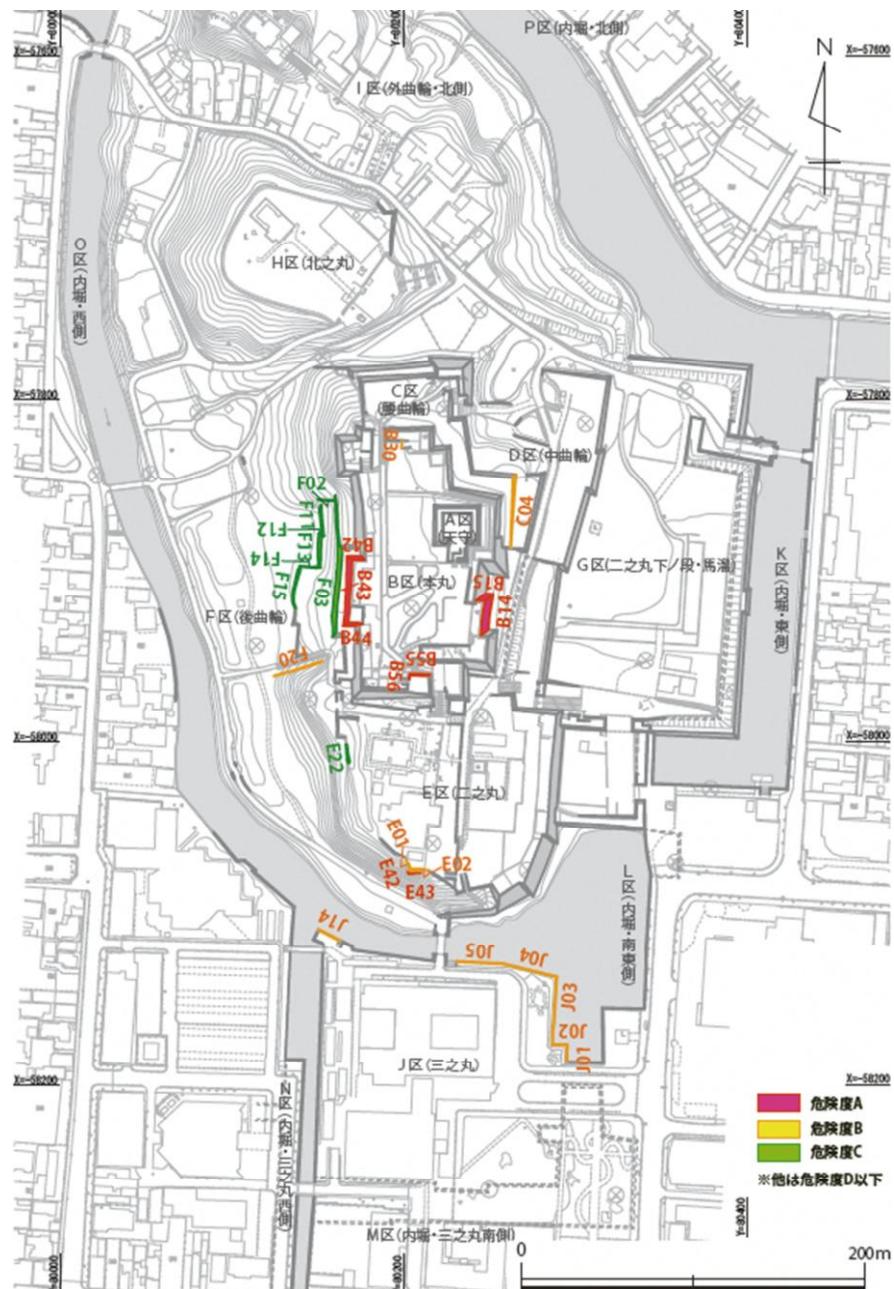
図4-3 危険度が高い石垣の分布

総合調査の結果、対象となる304面の石垣すべてについて危険度ランクを評価し、修理中の2面を除く302面をA～Gの7ランクに分類した。このうち、危険度が相対的に高くランクA～Cと評価されたものは全体の1割弱に相当する28面あり、その概要を以下に、分布状況を図4-3に示すほか、特に園路での人的被害が懸念されるものと、主な変形要因が樹木と推定されるもの（いわゆる「石垣支障木」）を表4-2中に示す。

危険度がA～C判定となった石垣については、総合調査時点では目視による危険度判定であることからさらなる検証をする。特に解体修理の要否を判断するには、改修した場合の遺構の損失や施設、来城者への影響も大きいことから、慎重を期す必要がある。そのため、危険個所と判定された個所からさらに選別して、年4回程度の定点観測を実施することとし、その結果により今後の対応を判断する必要がある。

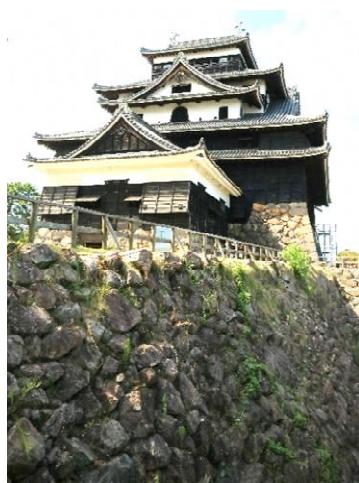
写真4-19 本丸東側B14(危険度A)

○B14・15（本丸東側）：角石と角脇石に割れがある。また、角石基底部付近に変形が見られ、角石部を中心に崩落する可能性がある。崩落時には天端面や園路での人的被害が懸念される。変形要因は不明であるが排水不順の可能性が考えられる。ただし、平成5年（1993）頃の写真と比較すると変異が無いように見られることから、現状で安定している可能性がある。

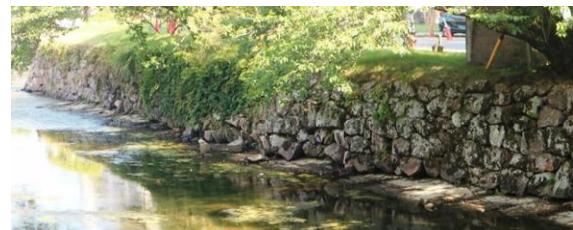
写真4-22 三之丸北側J04(危険度B)

○J01～05、J14（三之丸北側）：全体的に変形が著しく、既に崩落している個所もあり、さらなる崩落が危惧される。天端付近の樹木や堀からの波の影響、排水不順等が変形要因と考えられる。崩落時には景観上の損失がある。なお、J01-J02の出角部においては、昭和49年（1974）撮影の写真と比較しても変形が進行している。一方、崩れても人的な影響は少なく、現状でロープが張ってある場所を立ち入り禁止とすることで人的被害を防ぐことも可能である。

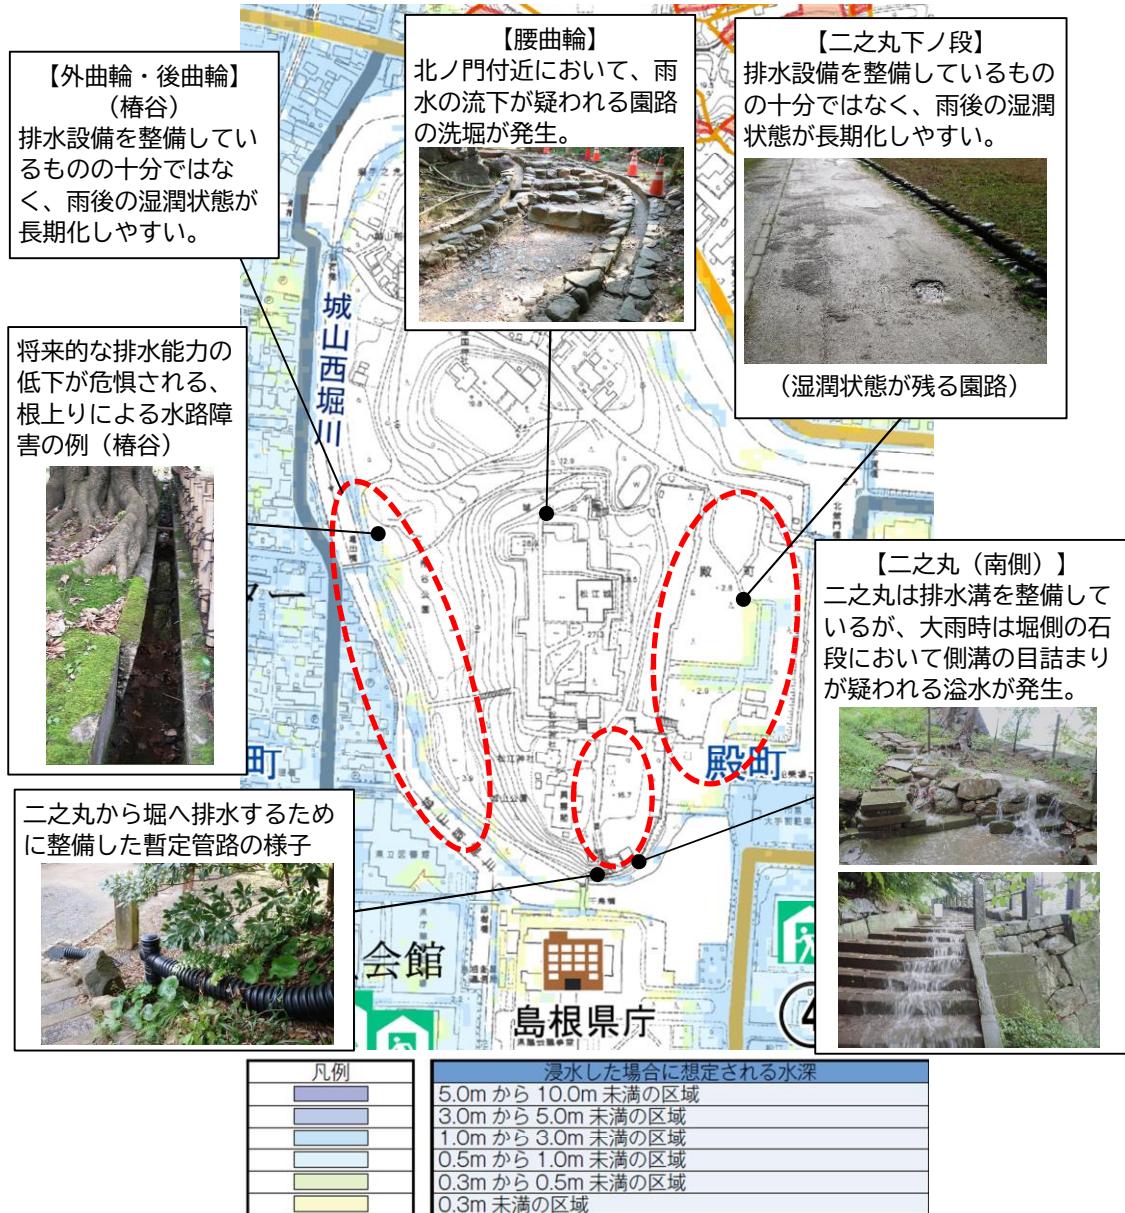
図4-5 水路・排水に係る現状と問題の例(ハザードマップに重ねて表示)

水路（排水設備）の内、暗渠の中には、電気配線など他の管を収めたものもあるため、集中豪雨時などはその機能を果たせず、周辺を洗掘する事態も起きている。また、二之丸下ノ段地区のように広大な地区は、排水設備が不足しているため能力が十分でなく、湿った状態が長く続いている。地表面排水及び側溝排水の流下方向の調査結果を図4-4に、参考として、ハザードマップの浸水想定区域に問題地点を重ねたものを図4-5に示す。

近年頻発する集中豪雨などの環境変化を踏まえると、対症療法的な補修・改修だけでは今後の対応が困難となることが想定されるため、史跡松江城全体の排水設備の状況と能力を調査した上で、総合的かつ計画的な整備計画を立案する必要がある。

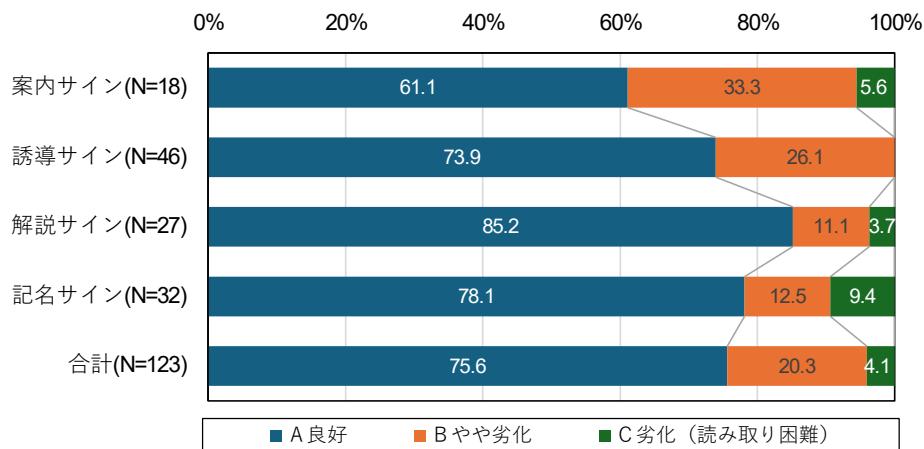
図4-13 サインの機能別、表示面の損耗度別設置数の構成

サインの機能別にみた表示面の損耗度の構成を図4-13に示す。損耗度は目視により判定したもので、「A良好」「Bやや劣化」「C劣化（読み取り困難）」の3段階とした。

サイン全体では約4分の3が「A良好」であり、「Bやや劣化」を含めると95%以上が概ね良好な状態にあるが、記名サインを筆頭に、読み取り困難なものが一部存在する。

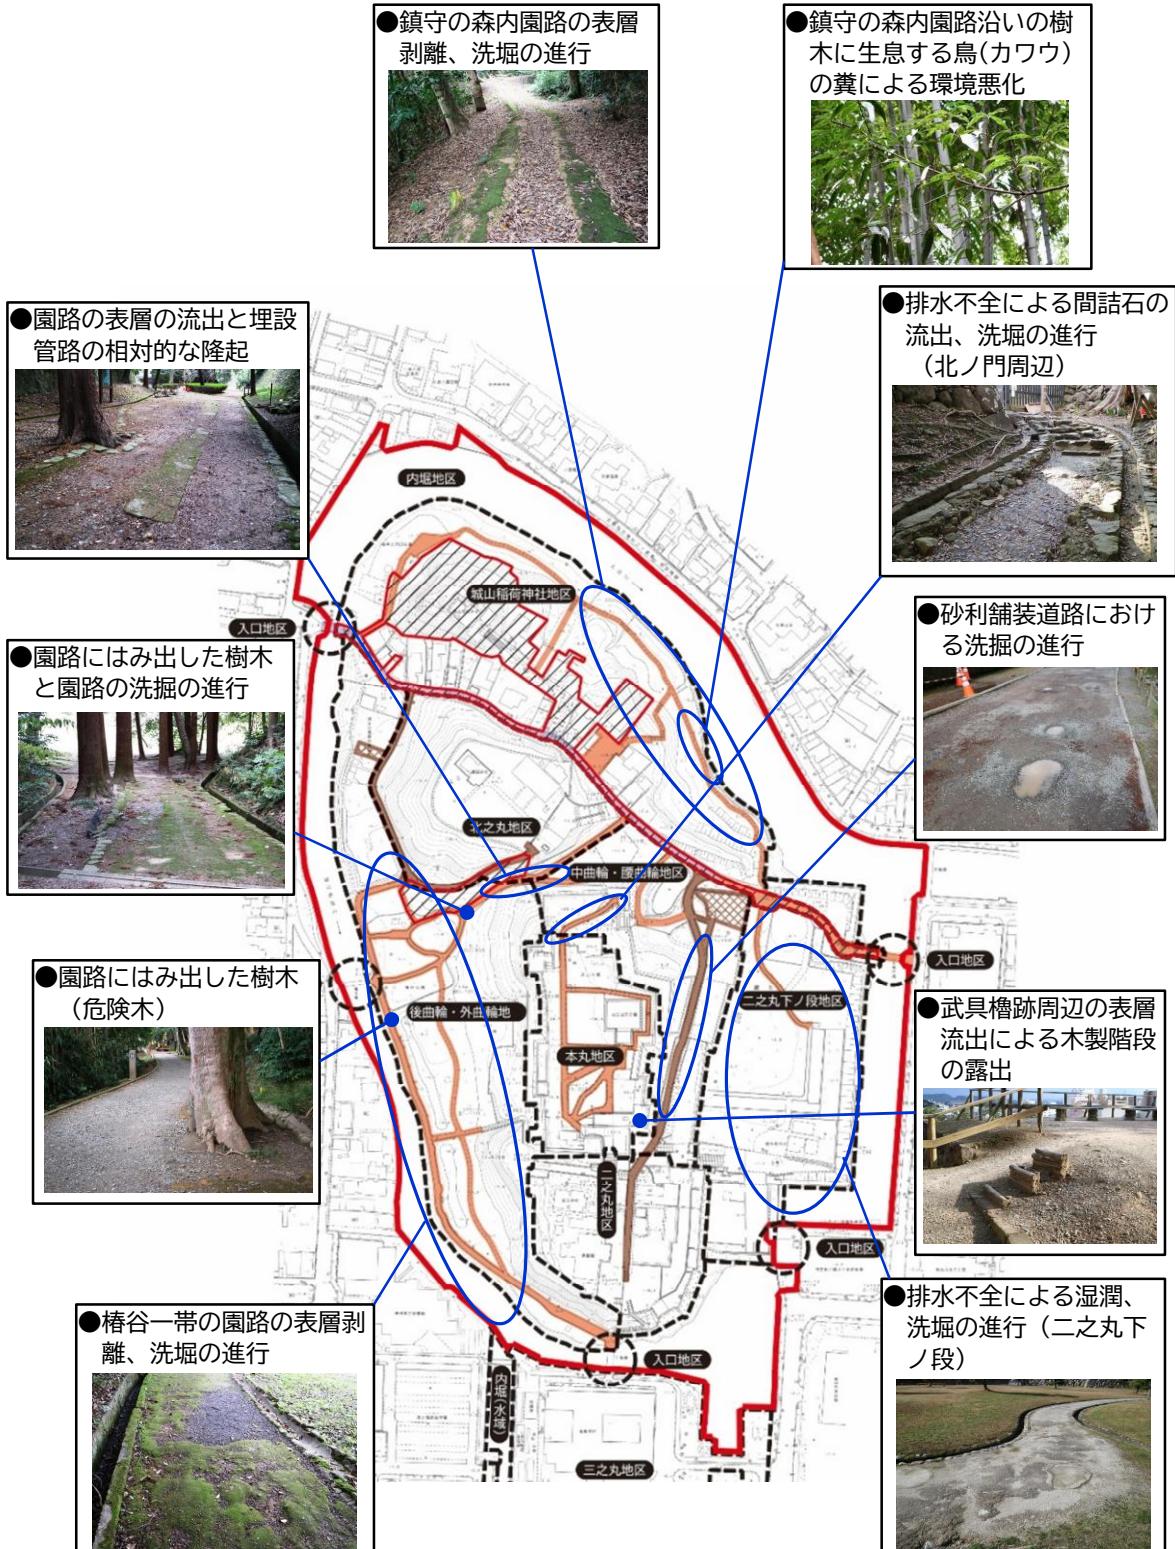
図4-17 園路の主要問題状況一覧図

・後曲輪、腰曲輪、外曲輪、二之丸下ノ段等	・多くの区間で表層剥離、洗堀、陥没（わだち）などの問題がみられる。 ・陥没部分には応急処置として砂利を投入。

・鎮守の森散策路	・多くの区間で表層剥離、流水の影響と思われる園路中央部の洗堀が進行している。
④ 砂利舗装

整備の優先順位については、園路利用者の安全性・利便性、さらには美観の観点から、破損状況に応じた緊急性を第一に考えるとともに、椿谷や武家屋敷方面など見学者の広域誘導に必要な動線に該当する園路を優先的に整備する等の考え方も配慮することが望ましい。

舗装材料や施工方法など園路の構造については、地下遺構への負担が極力少ないものを検討するほか、バリアフリーの観点に基づく検討（特に本丸までのアクセスルート）が必要である。
