通学路危険箇所図(宍道中学校)

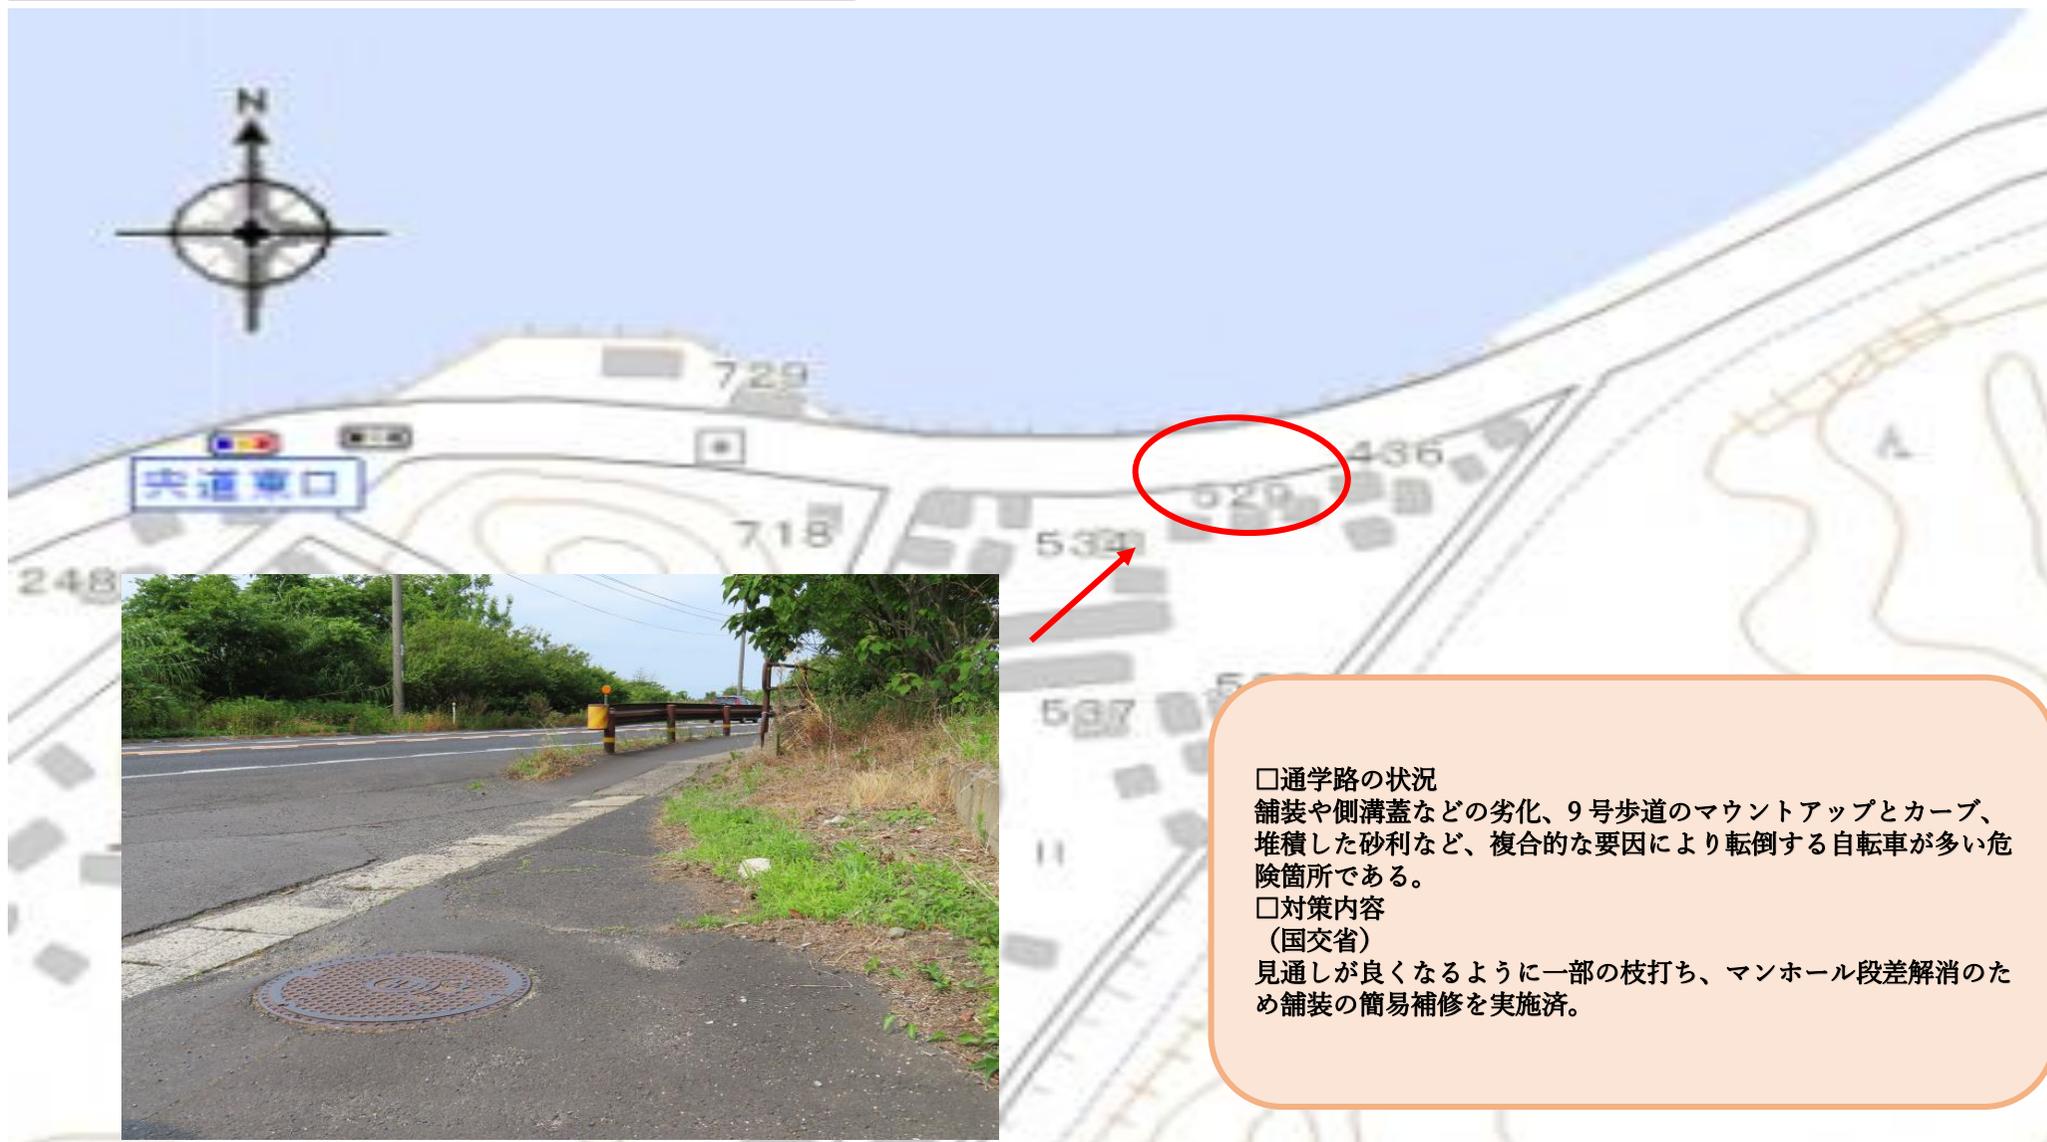
- 通学路の状況
舗装や側溝蓋などの劣化、9号歩道のマウントアップとカーブ、堆積した砂利など、複合的な要因により転倒する自転車が多い危険箇所である。
- 対策内容
(国交省)
見通しが良くなるように一部の枝打ち、マンホール段差解消のため舗装の簡易補修を実施済。
