# 島根原子力発電所

「新耐震指針」によるバックチェック

## 2. 央道断層の評価

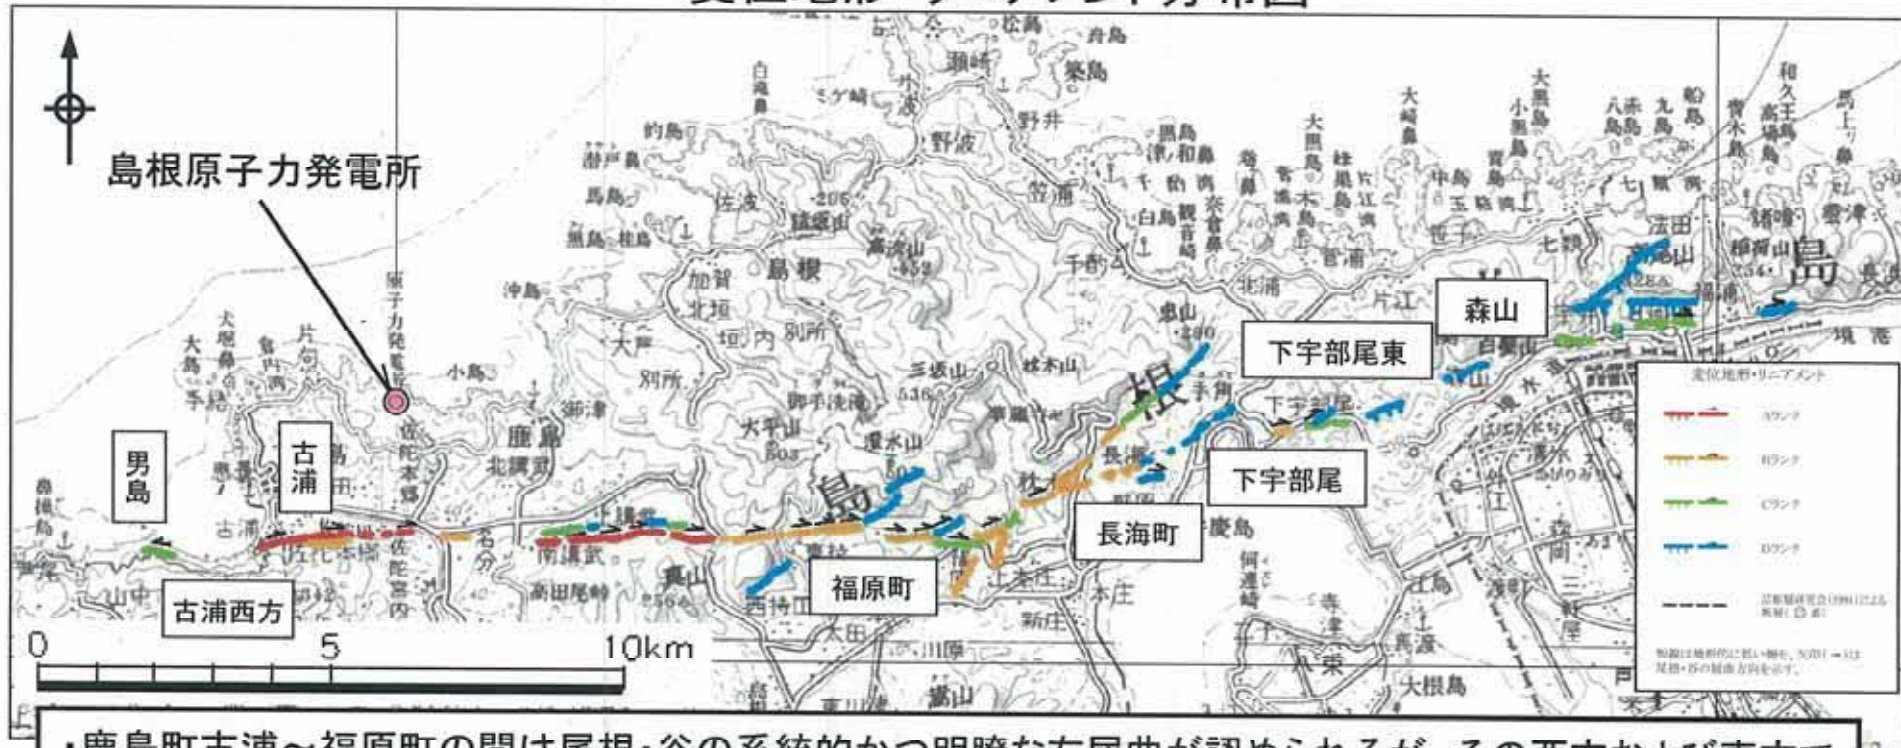
## 変位地形・リニアメント分布図

- ・鹿島町古浦～福原町の間は尾根・谷の系統的かつ明瞭な右屈曲が認められるが、その西方および東方では尾根・谷の屈曲や鞍部等が断続、雁行し、連続性に乏しい
- ・西方の男島付近で尾根・谷の屈曲や鞍部が認められるが、古浦西方においては、変位地形・リニアメントは認められない
- ・東方の長海町以東では、一部に尾根・谷の屈曲が認められるものの、変位地形は不明瞭であり、下宇部尾東には直線谷が認められるが、さらに東方の森山以東においては、鞍部、高度不連続、一部に尾根・谷の屈曲が断続的にしか認められない

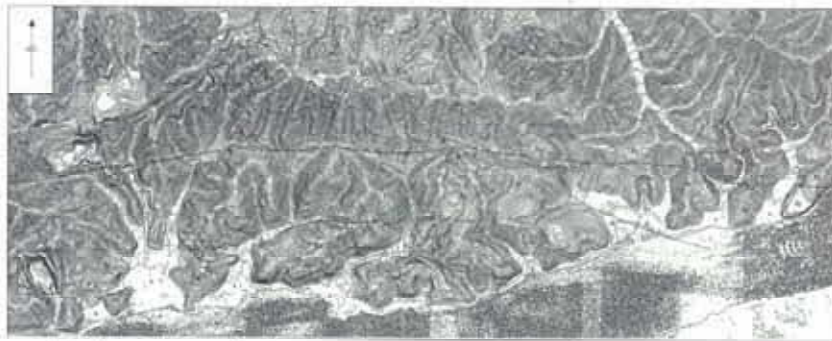
航空レーザー測量による等高線図

植生の影響を除去した精度の高い地形情報を取得し，詳細な変動地形の検討を実施

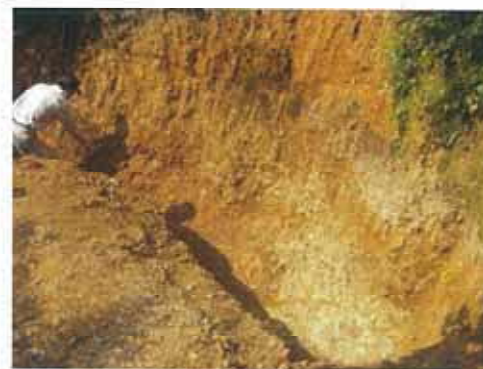
はぎ取り調査状況

地質・地質構造を把握し，変位地形・リニアメントの成因を確認

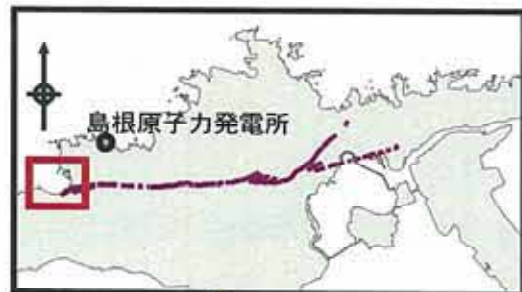
# 古浦沖の海上音波探査のまとめ

- ・最新の手法を用いた海上音波探査を追加実施した結果、更新統の内部反射面および新第三系中新統の上面を確認
- ・音波探査記録によると、断層・撓曲は認められない
