# 変動地形学からみた 島根原子力発電所 耐震基準設定の課題

広島工業大学環境学部

中田 高

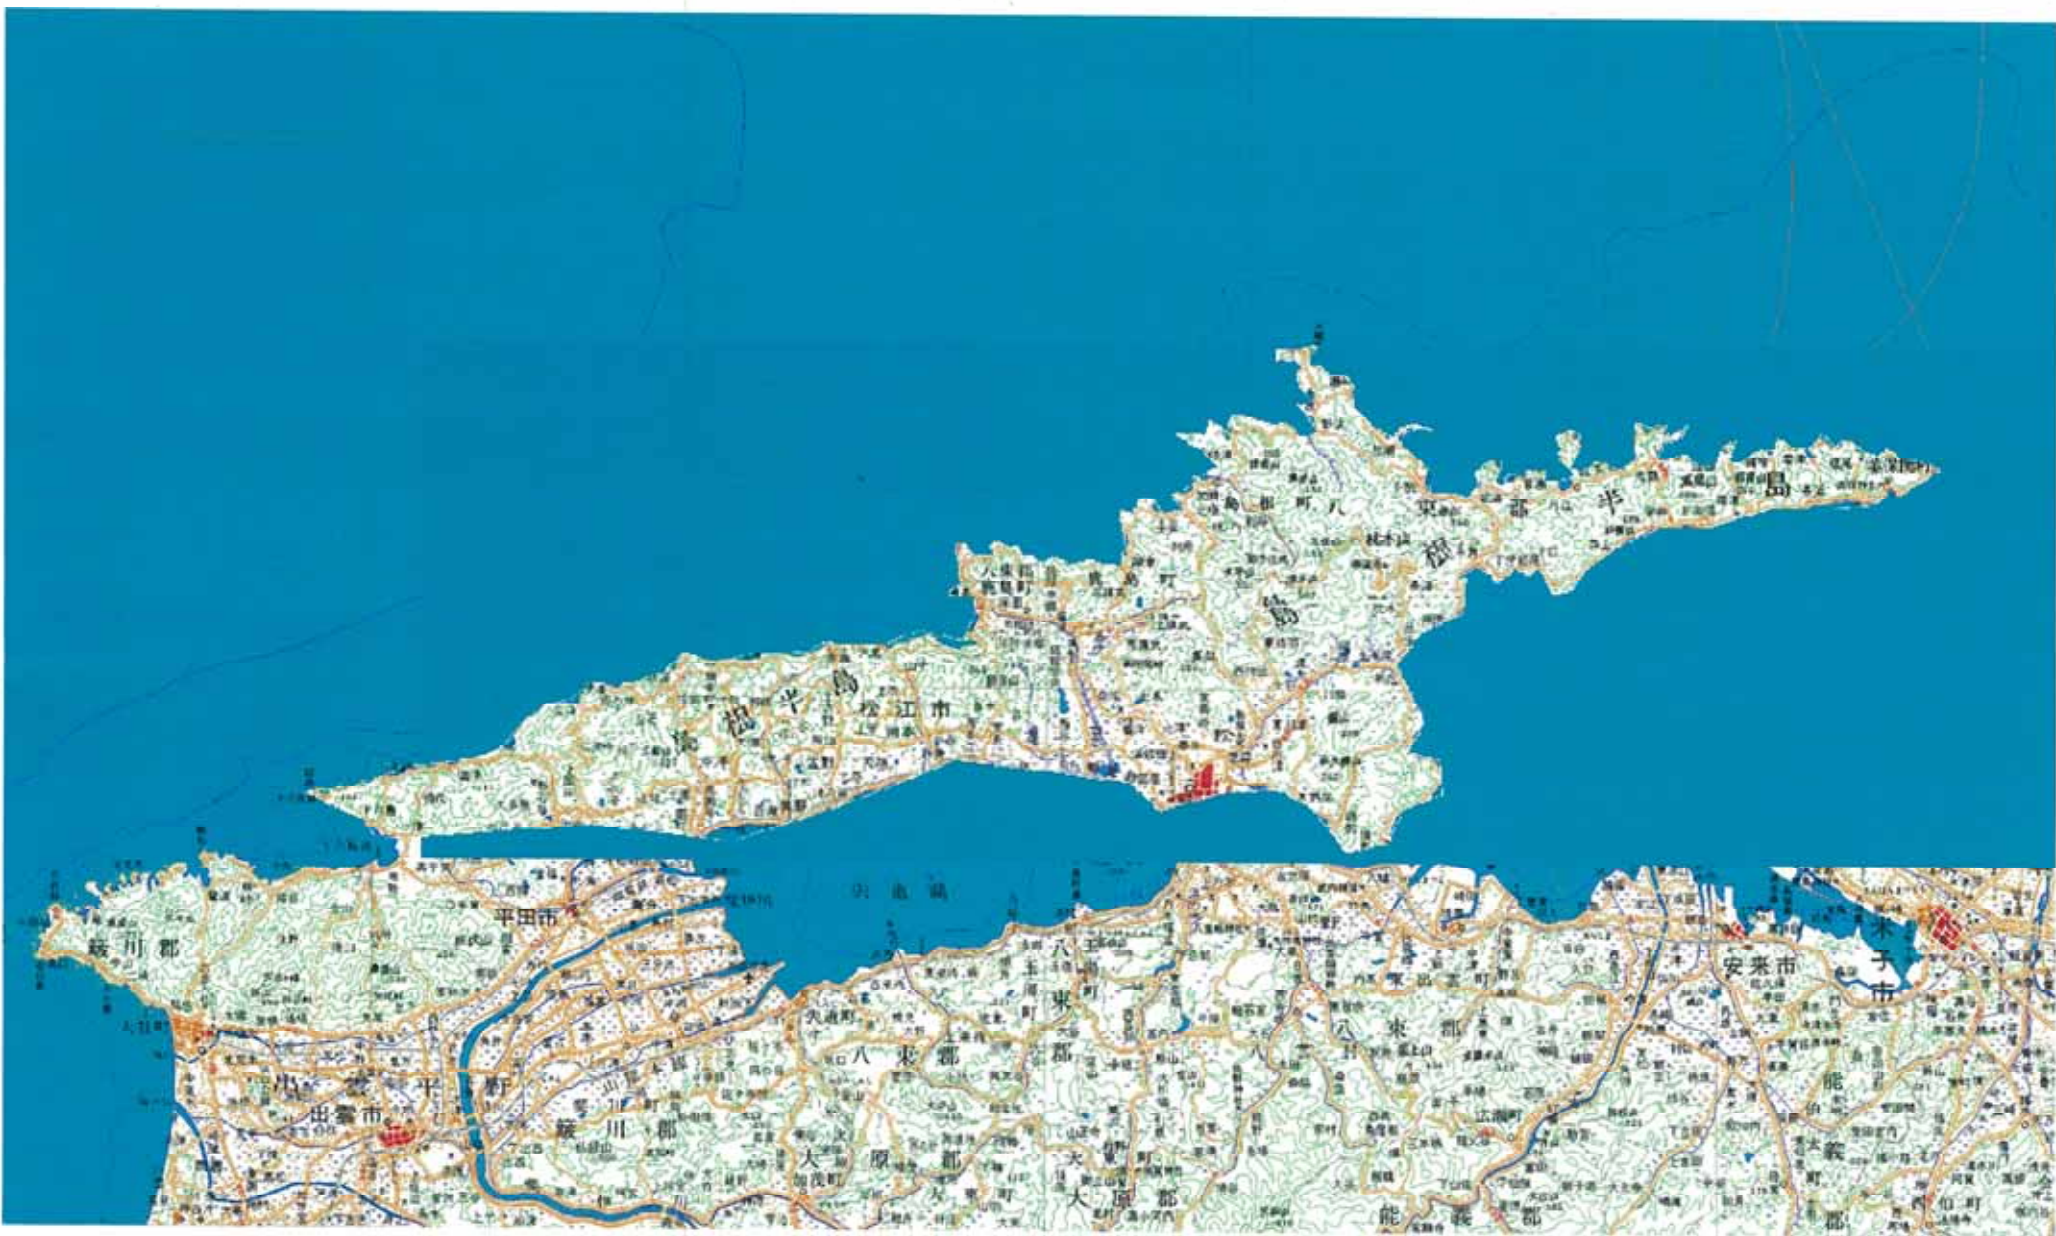
島根半島の地形は、基本的には断層運動によって形成されたもの

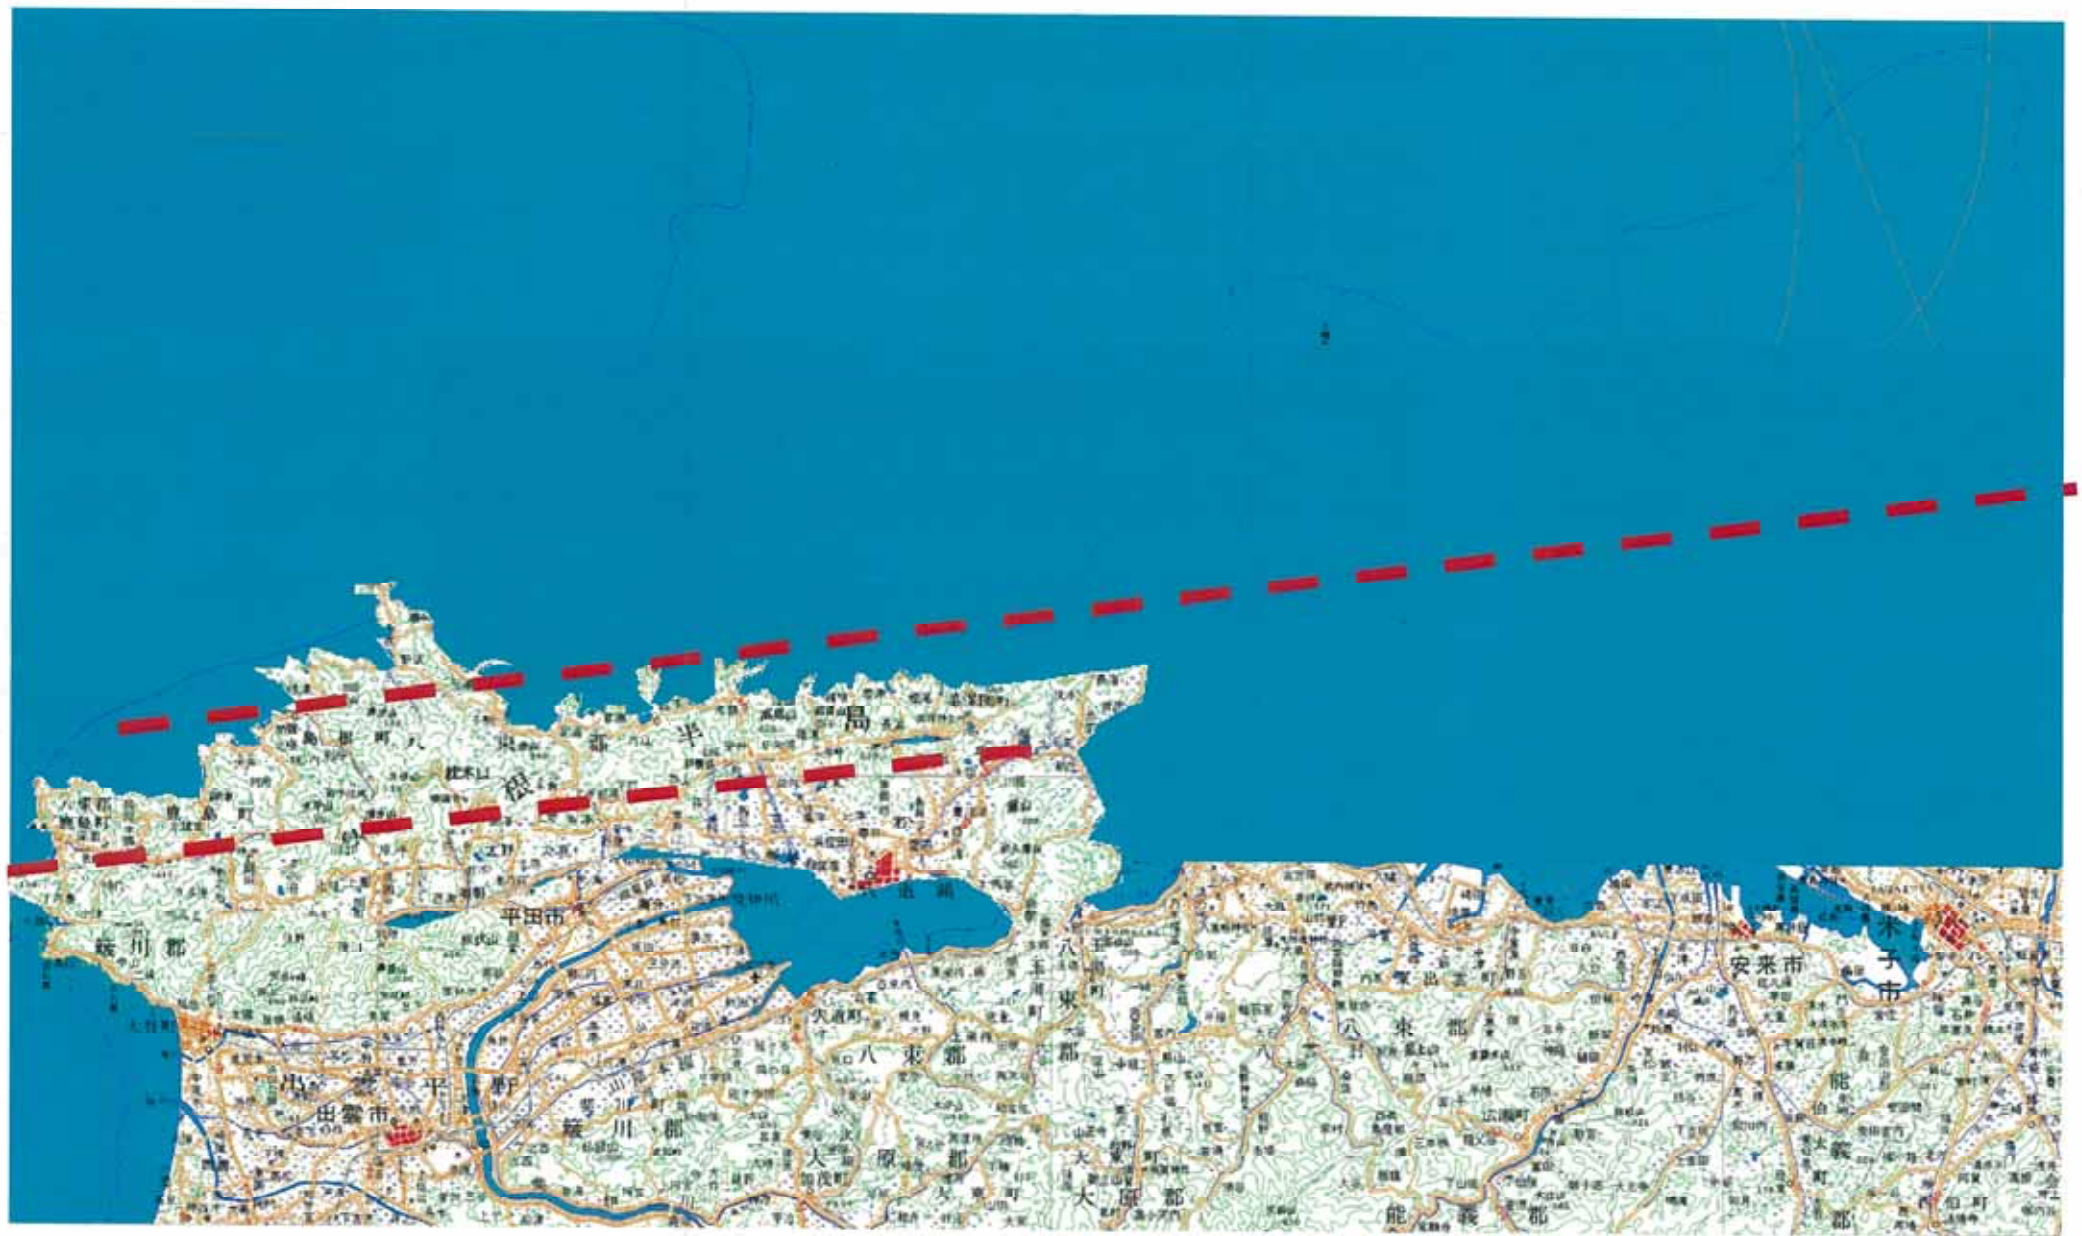
地質断層が再活動し、活断層が直線的な地形境界を形成

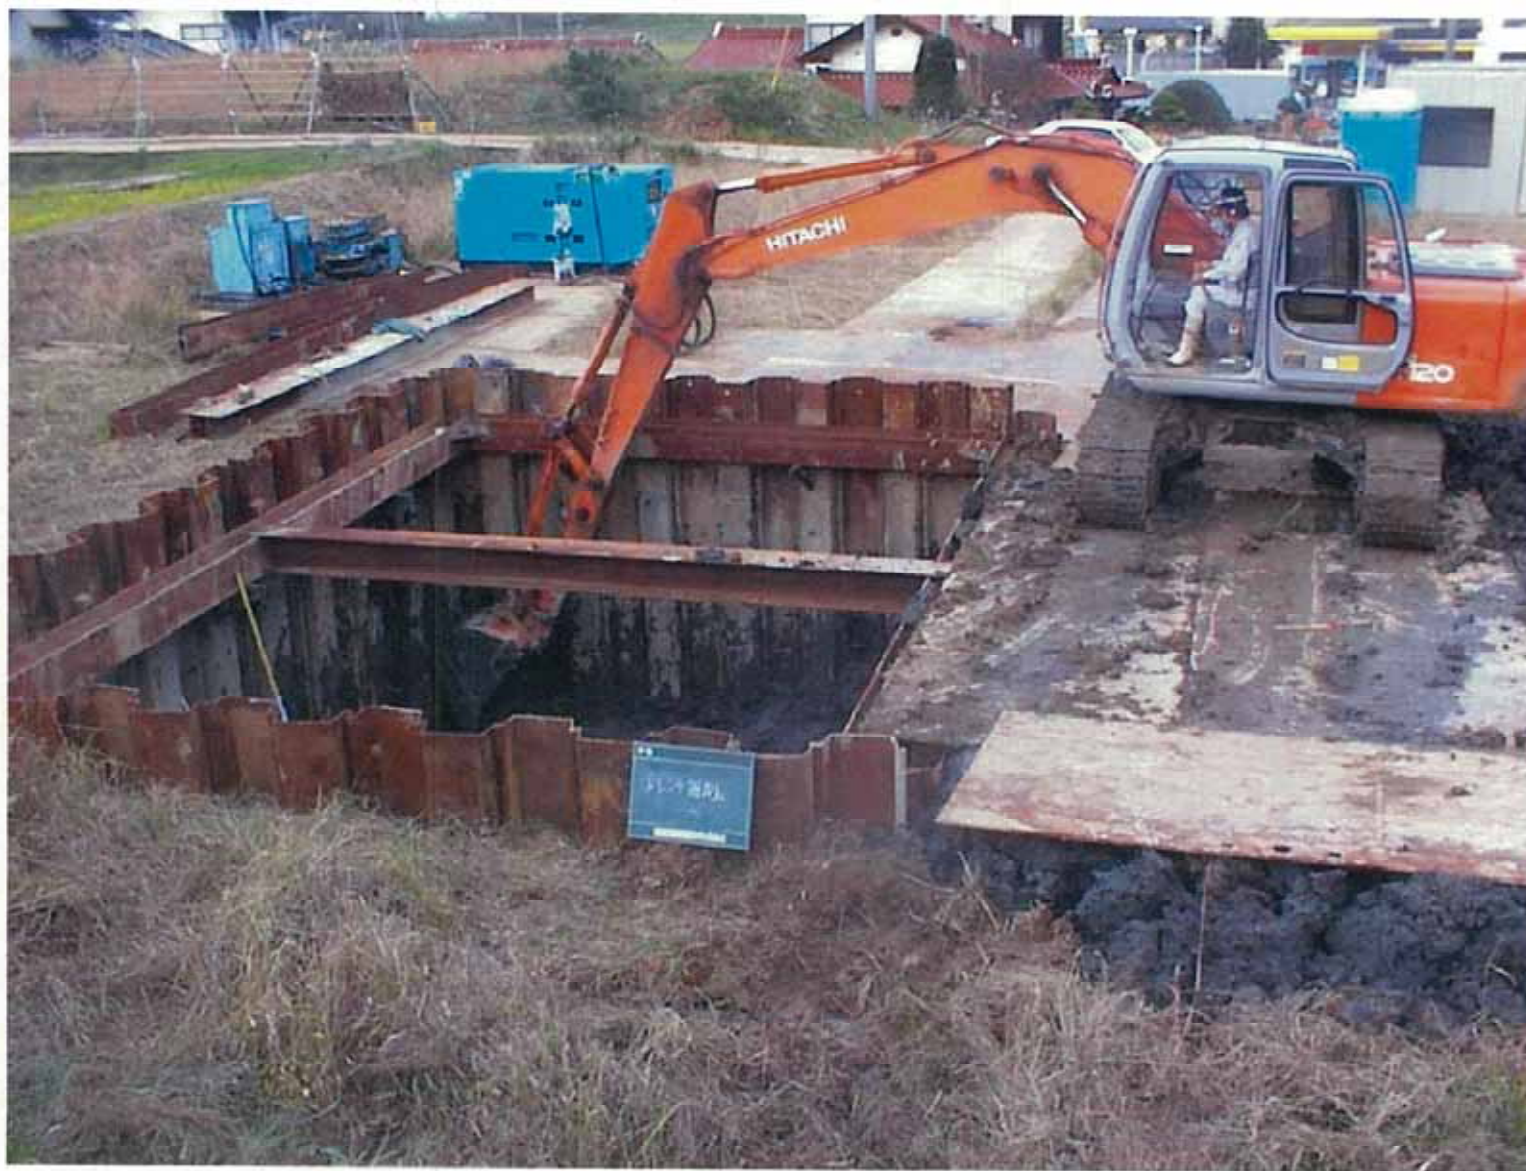
2004年の仲田におけるトレンチ掘削調査の状況
