### 3. 天守耐震基礎診断の概要

名 称 重要文化財（建造物）松江城天守  
所在地 島根県松江市殿町城山

4重5階天守、地下1階付、本瓦葺、前面附櫓、1重、本瓦葺

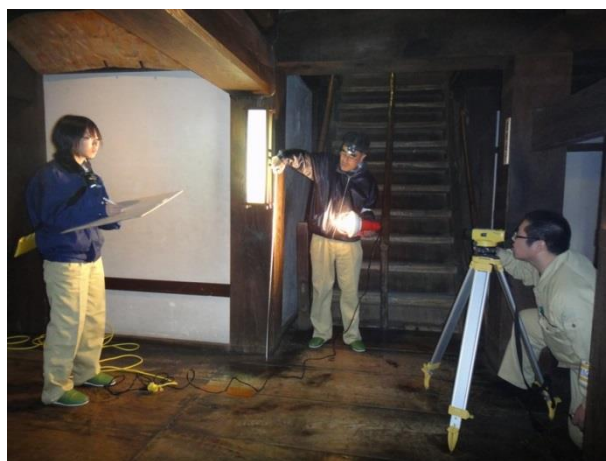
現地調査（不陸・傾斜調査）

建物に不陸が生じていないか確認を行うために、レベル及び水準器を用いて不陸・傾斜調査を実施した。不陸は一部の階で北西隅に向かって沈下する傾向が見られたが、傾斜は特定の傾向を示しておらず、重大な変形は生じていないと判断した。

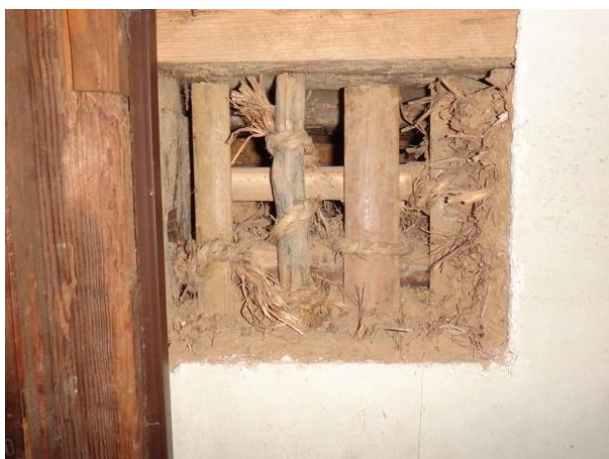
壁内部確認調査

修理工事報告書によると、外部大壁と内部真壁の二重壁の間には壁土が充填されているとの

記載があったが、5階外壁の補修工事の際に確認したところ、二重壁の内部が中空であることが判明した。そのため、他の階の二重壁の状況を確認するために、内部真壁の一部を解体して内部の状況を確認した。その結果、すべての階で二重壁の間に空隙があることが確認された。**地盤調査**

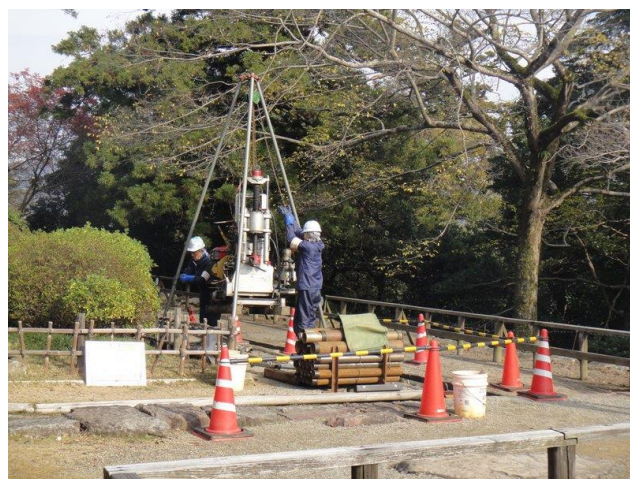
地盤調査（ボーリング）

本建物を支持する地盤の支持力や地震波の増幅について検討するため、地盤調査を行った。地盤の構成を確認するために、ボーリングおよび標準貫入試験を20m程度で2箇所実施した。併せてP S 検層を行い、地震波の増幅率を検討した。また、ボーリングで得られた資料を用いて室内土質試験（物理試験、力学試験）を行った。

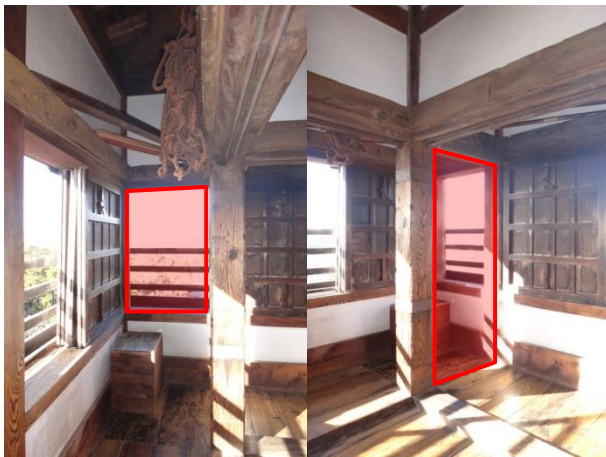
(5階補強壁)

天守の補強案として、積載荷重（展示物等の配置・入城者数）の見直し、5階屋根荷重の軽減、5階及び3階への耐力要素の設置、5階小屋裏水平構面の強化を行うことにより、目標とする耐震性能を満たし、かつ5階の一部の柱の曲げの影響を防ぐことができることが分かった。

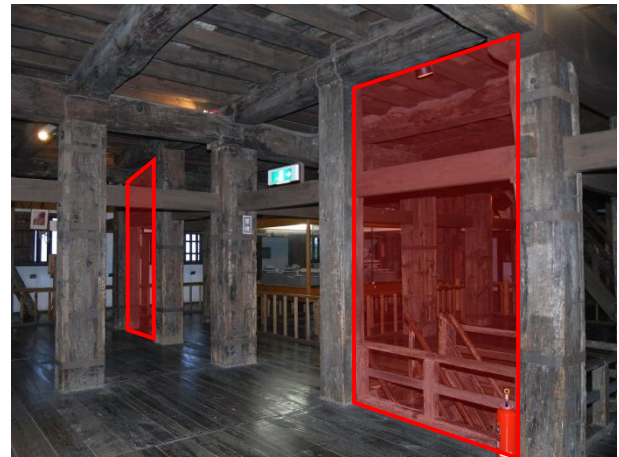
(3階補強壁)

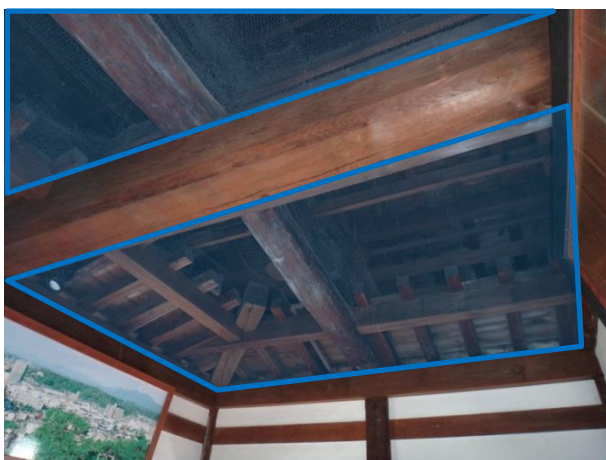
(5階水平構面)

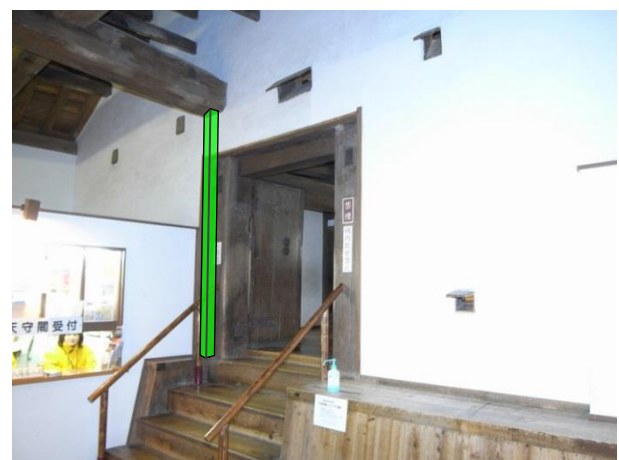
(附櫓添柱)

附櫓については、接合部の耐震性能を強化するために、中央大梁を支える添柱等を設置して天守地階柱と接合する方法を提案した。
