やましろうみなみしんぞういんあと
山代郷南新造院跡

第7次発掘調査現地説明会

2018年10月13日

松江市まちづくり文化財課
埋蔵文化財調査室

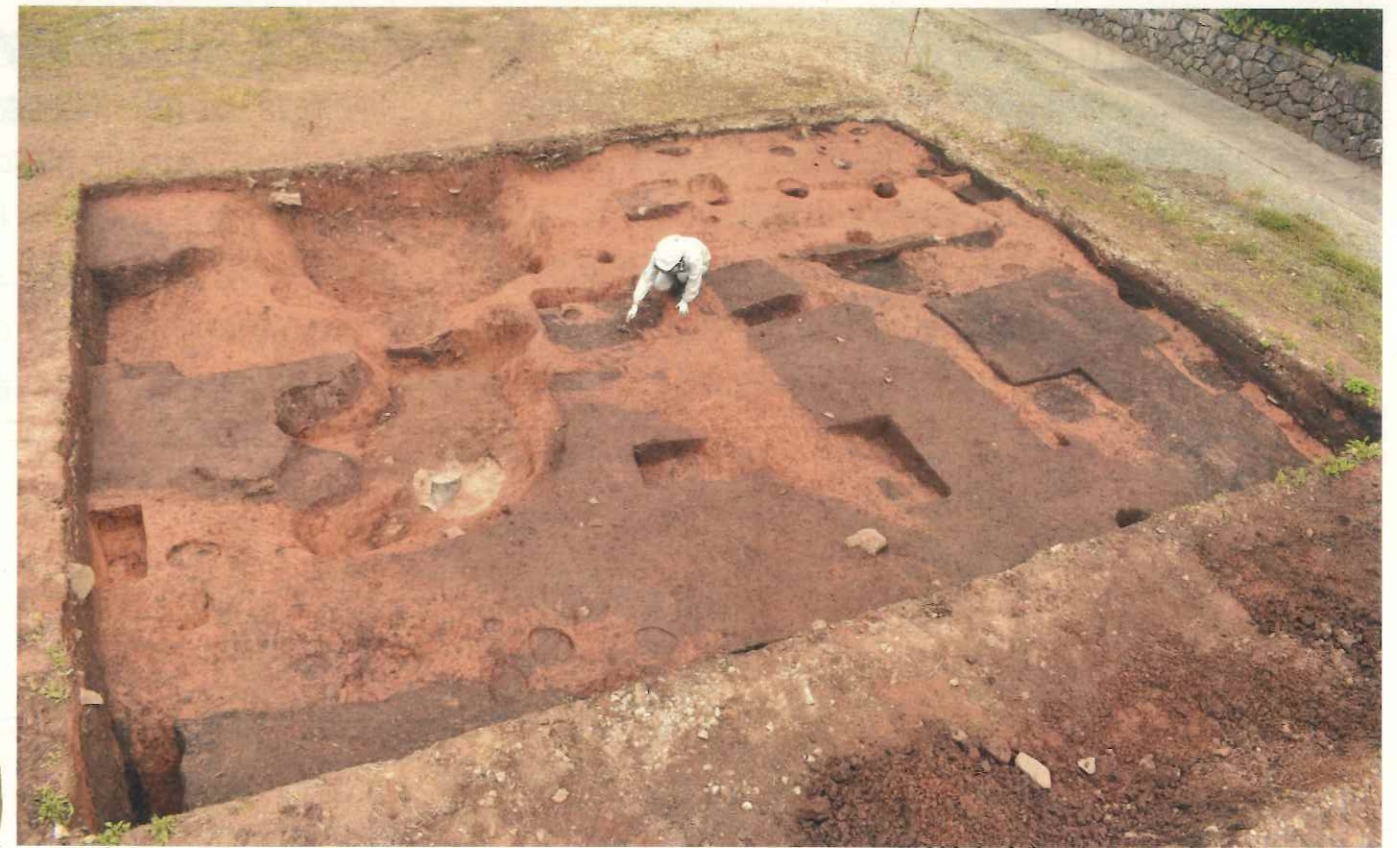
調査地全景（南より）
