月見櫓下石垣 発掘調査成果図 (S=1/80)

松江城月見櫓下埋没石垣について

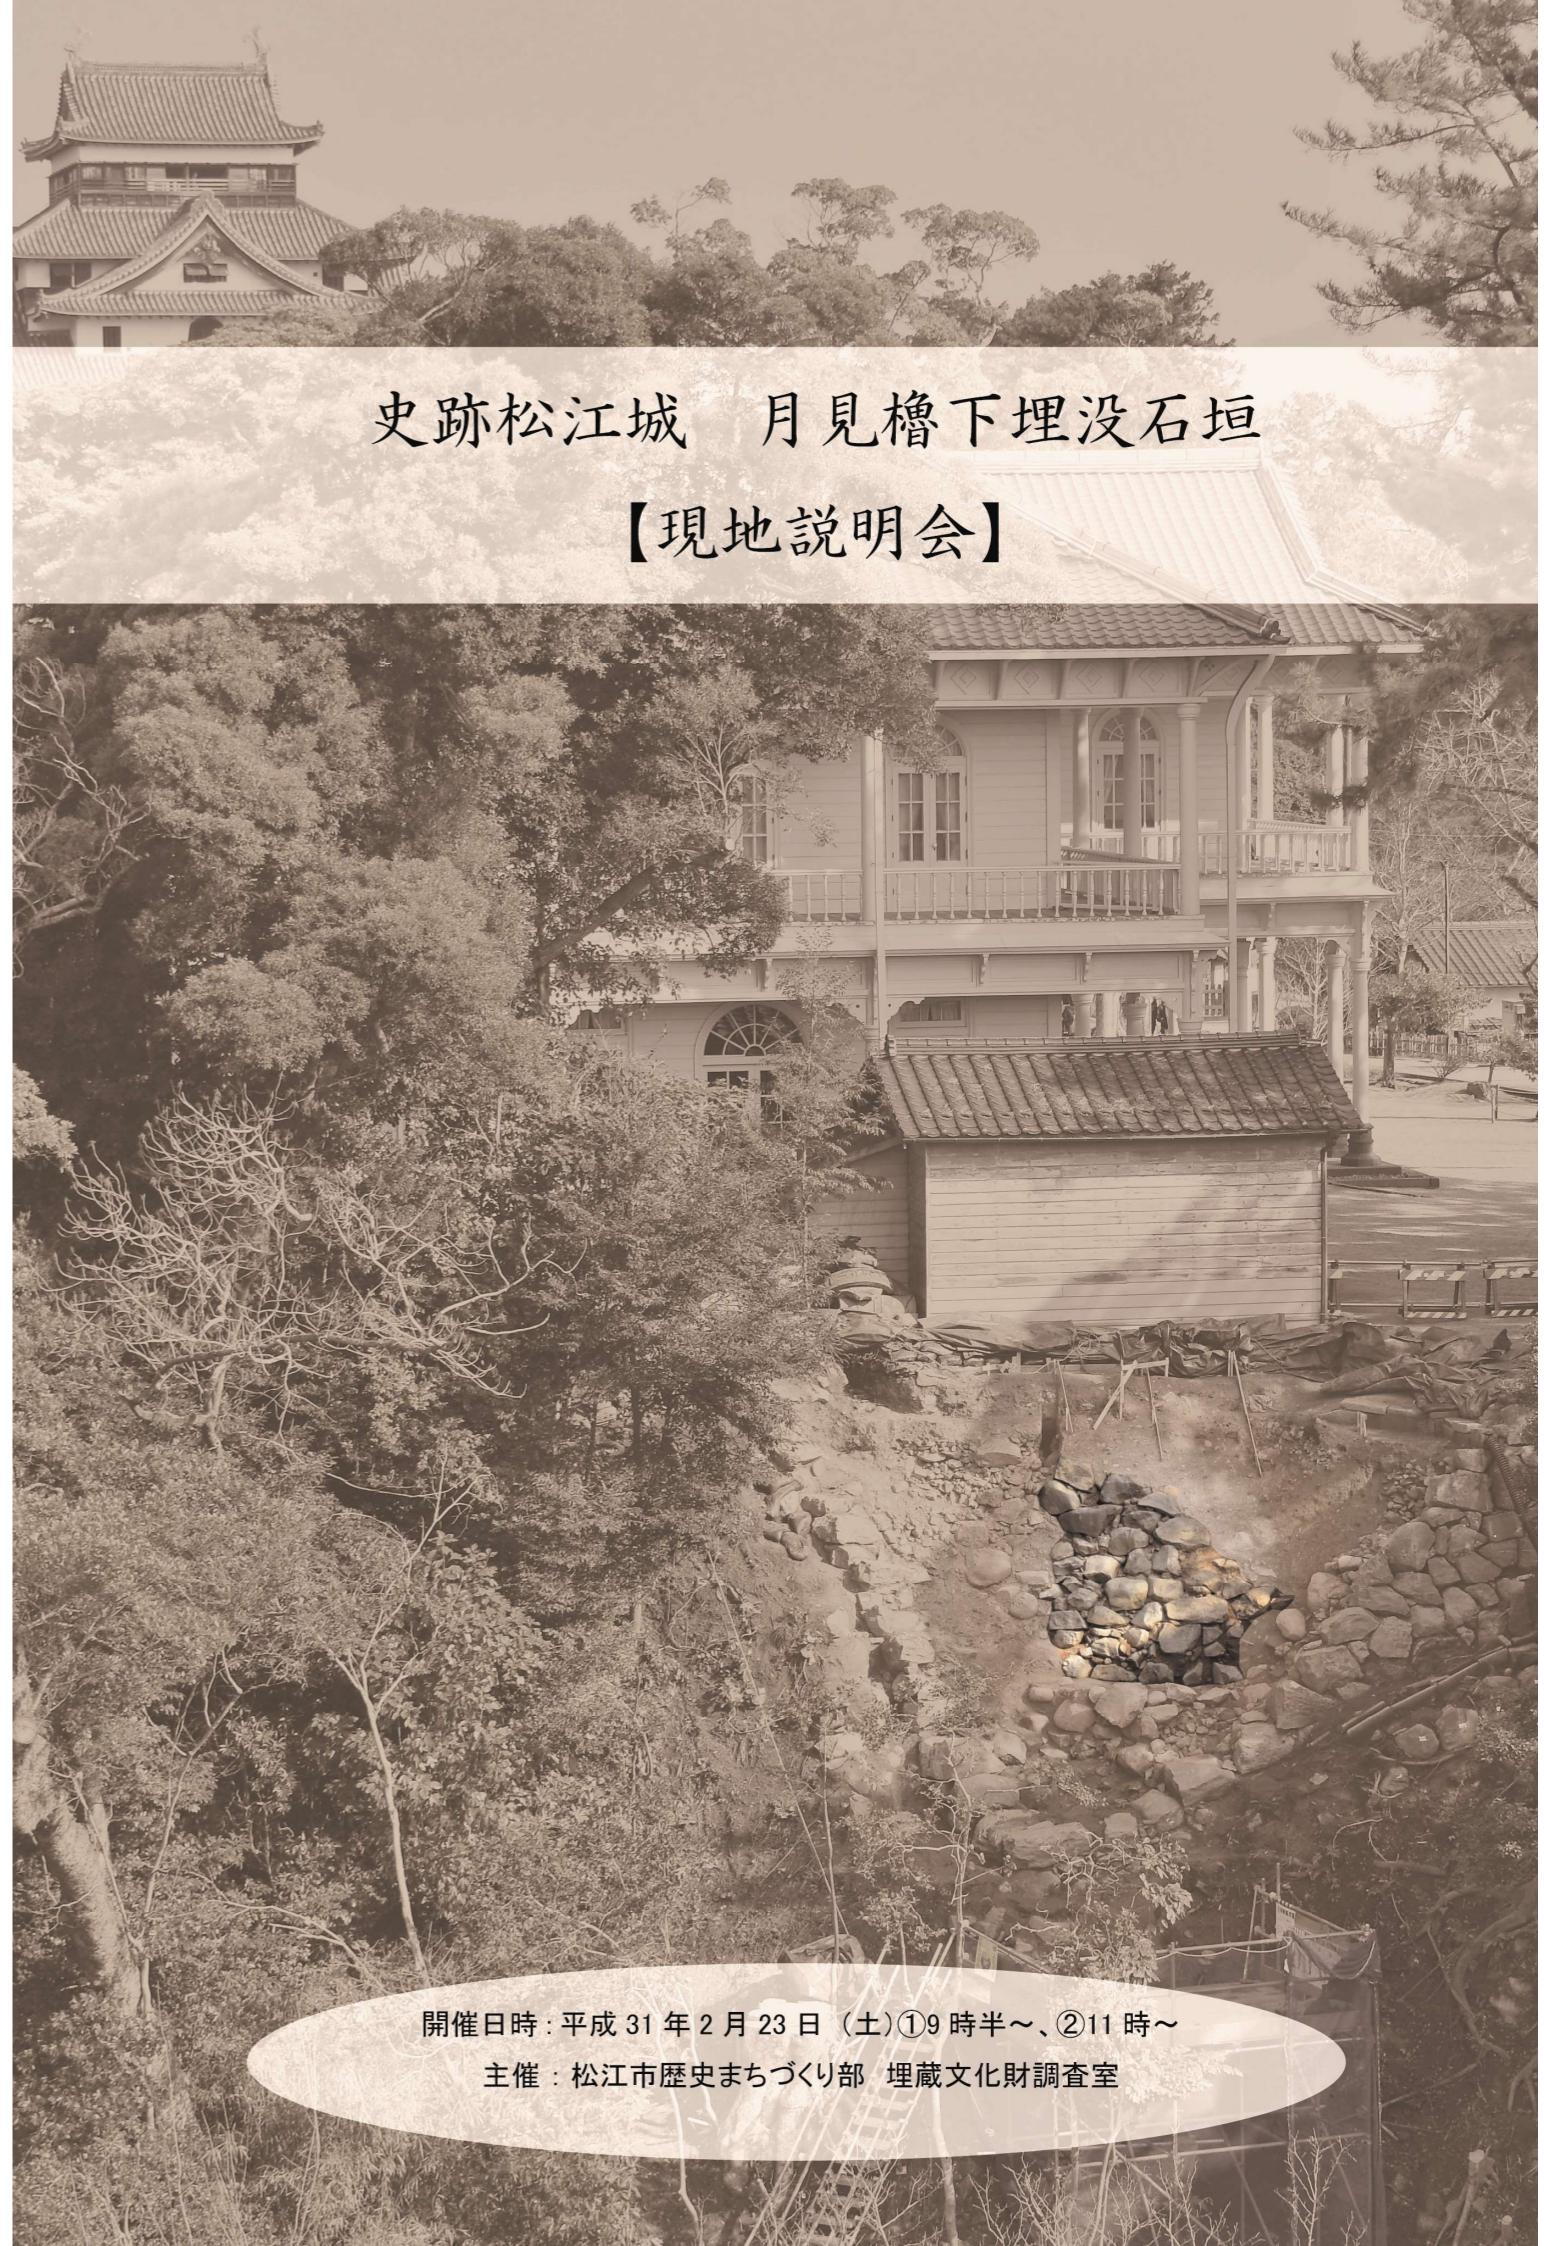
【推定時期と根拠資料】

- A期石垣：築城期/絵図・史料等
- B期石垣：17世紀中頃/絵図、根石加工
- C期石垣：天保11年頃/絵図、隅角石加工
- D期石垣：幕末・明治/出土遺物
- E期石垣：明治36年頃/興雲閣古写真

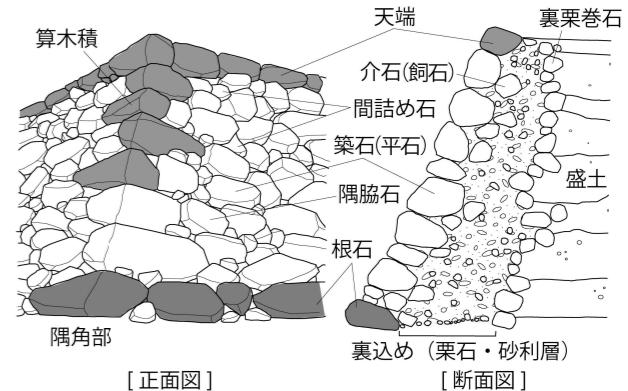
割石積み

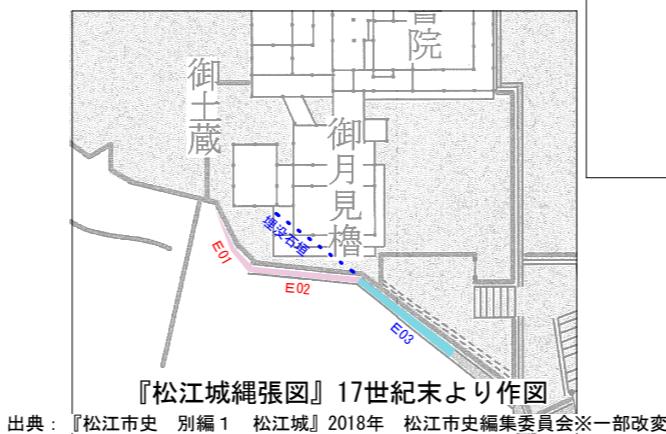
『松江城縄張図』17世紀末より作図
出典：『松江市史 別編1 松江城』2018年 松江市史編集委員会※一部改変

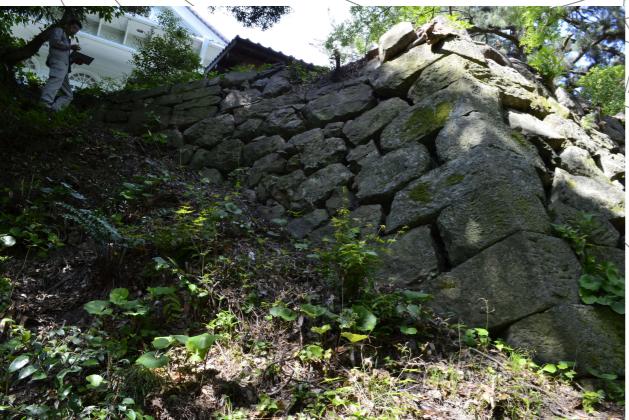
E01石垣（解体前）

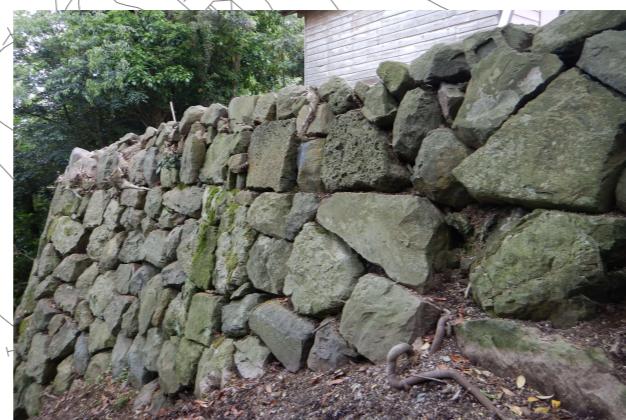
E02石垣（解体前）

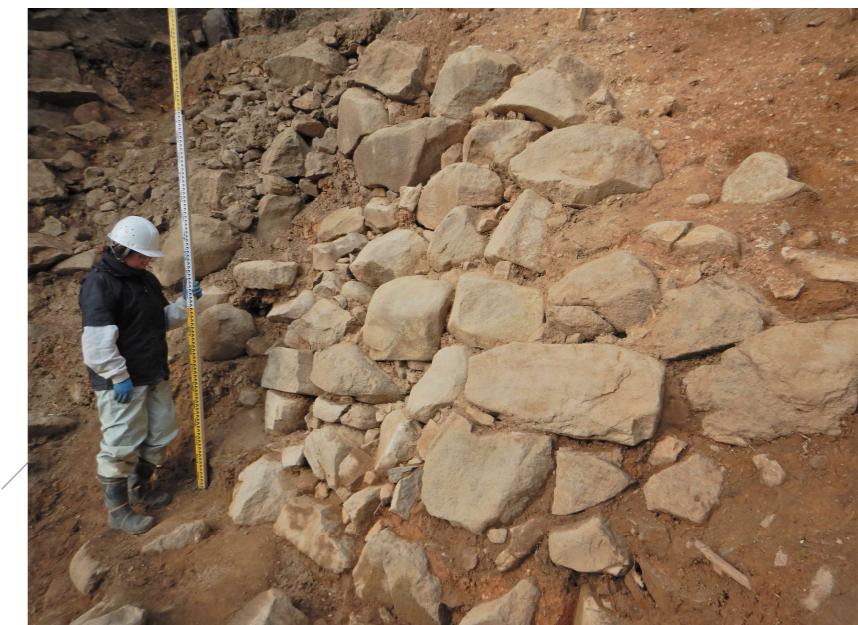
発見された埋没石垣（南東から）

崩落の危険性があった当石垣を修復するため、昨年11月から解体工事を実施したところ、背面から埋没した古い石垣が発見されました。絵図史料から遅くとも17世紀末には埋まってしまった石垣と思われ、堀尾氏による築城（1607年頃）から100年も経たず埋没したと考えられます。

現況の石垣が、割石積みで大海崎石を使用しているのに対し、埋没石垣は野面積みで忌部安山岩を使用していました。加工技術・使用石材共に異なり、築かれた時代の違いを反映していると思われます。
