# 国宝松江城天守防災施設等整備事業 事業概要(史跡松江城整備検討委員会資料)

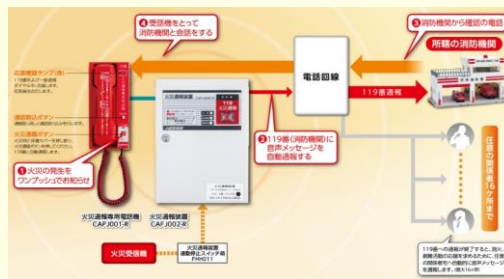
- ・**受信機の更新(管理事務所+天守受付)**  
GR型受信機に更新し、火災発生箇所をピンポイントで検知、表示する
- ・**自動火災通報装置の新設**  
自火報設備と連動して、消防署へ自動通報する

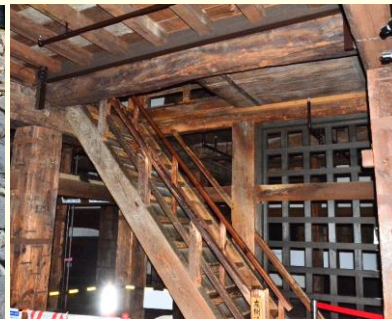
斜行式救助袋  
(松本城事例)

1階北側設置イメージ

- ・**垂直降下式救助袋**  
天守1階北側窓に新設
- ・**防煙垂れ壁の新設**  
各階の階段開口部に設置する

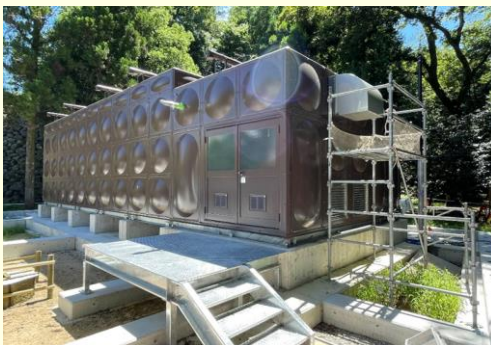
ステンレス製パネルポンプ室付水槽  
茶色に塗装

- ・**地上式消火水槽の新設**  
本丸北側に150tの貯水槽とポンプ室を新設  
※放水銃2基+屋外消火栓2基を同時に50分放水可能

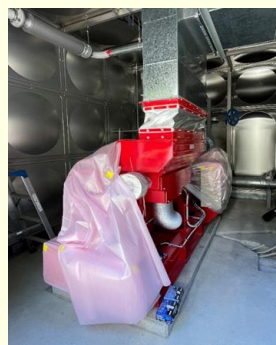
ポンプ室  
内空冷ディーゼルエンジン

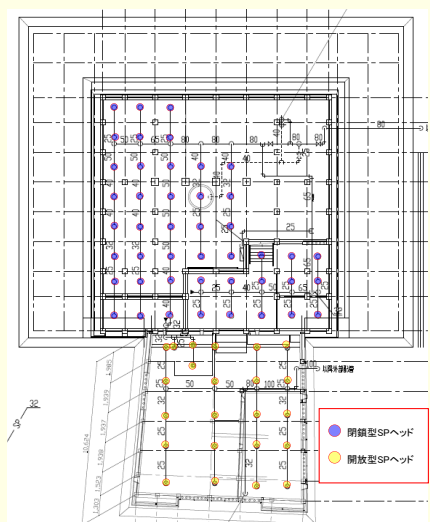
易操作性屋外消火栓

放水銃

SP設置状況

- ・**放水銃4基、屋外消火栓2基、屋内消火栓6基の更新**  
※一人で操作できる易操作性消火栓
- ・**スプリンクラーを全階に増設**  
(天守)閉鎖型(乾式)SPヘッド434個  
(附櫓)開放型(手動起動式)SPヘッド23個
