## 第4回市史講座ミニレポート：平成29年7月15日（土）

### 「初期松江城天守の形態と千鳥破風」

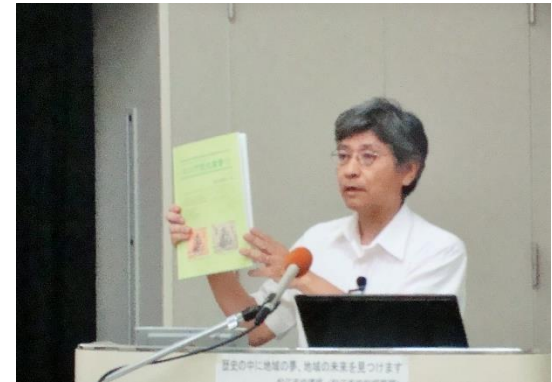
国立公文書館に現在所蔵されている「出雲国松江城絵図」は、正保年間（1644～48）に江戸幕府に提出された絵図とされていますが、この絵図に描かれている松江城天守と、現在、松江城山にそびえる天守の姿は、大きく異なっていることが指摘されています。すなわち、現在の天守にはない「千鳥破風」が描かれているのです。そして、松江市史の編集委員からも、正保の城絵図自体、江戸幕府に提出するために作成したものであり、嘘は描けないはずだ（正確な報告をするはずではないか）、とする意見が出ています。

そこで、あらためて文献史料や絵図史料を集めて調査すると、延宝2年（1672）の松江城絵図までは天守が正保の絵図に類似した姿で描かれており、元文3年（1738）から後の絵図では現状の天守に近い姿であることが分かったと説明がありました。

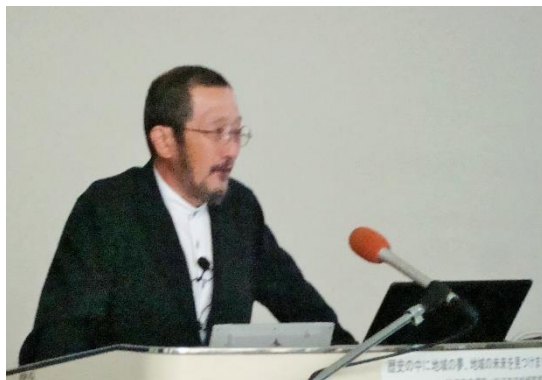
次に、和田嘉宥先生が松江城天守内部の調査状況について論じられました。

まず、正保の城絵図について基本的な情報を紹介し、江戸幕府は城の大きさ・堀の深さや広さ・天守の情報等を記載するよう求めていたこと、松江城の絵図には国立公文書館と松江藩家老・乙部家所蔵の二種類があることを述べられました。また、現存の正保の城絵図では、天守を「層塔型」に描いていることが多いとされました。
