松江城天守が写る新出写真-皇太子嘉仁親王ら明治 40 年山陰道行啓一行-

史料調査課が行った松江市内の旧家の史料調査により、松江城天守が写る新出写真 2 枚（【写真 A】 【写真 B】）が確認されたので、紹介しておきたい。【写真 A】は、明治 27 年（1894）の松江城天守大修理後間もない時期に撮影したと考えられるもの、【写真 B】は、天守を背景とした明治 40 年（1907）の山陰道行啓時と考えられる集合写真である。

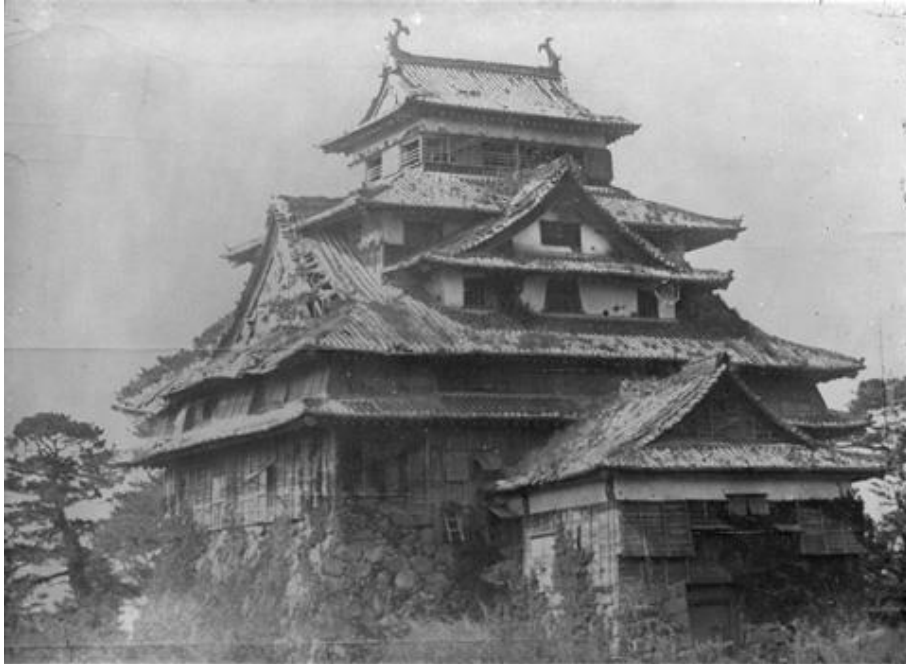
【参考写真 1】（『松江市史』別編 1「松江城」：写真 13-6）松江城古写真〔推定：明治 25 年 8 月頃から明治 27 年 6 月 10 日の間の撮影〕

明治 27 年の大修理では天守外観を少なからず変えており、昭和 25 年から同 30 年にかけての昭和大修理では、古写真【参考写真 1】や「竹内右兵衛書付け」（松江市指定文化財）などを参考に旧状に復されたことが分かっている（『重要文化財松江城天守修理工事報告』）。

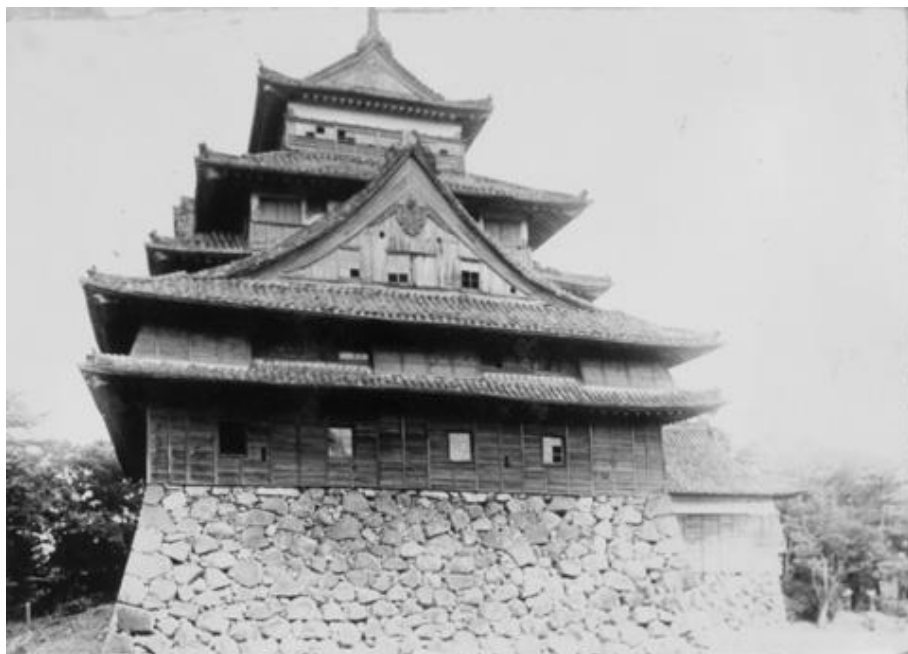
【写真 B】は、松江城天守西面の天守台石垣前で撮影された集合写真である。縦 15.4 センチ、横 19.7 センチの印画紙に焼き付けられ、厚紙の台紙（縦 27 センチ、横 33 センチ）に貼り付けられている。台紙の写真貼付枠の四周には、青灰色地の上に直線的な枠に唐草を配した文様が印刷されている。

天守 1 層目の閉じられた窓は全てガラス窓と確認でき、昭和大修理直前の天守西面の写真【参考写真 3】と比較しても、【写真 B】に写る天守西面の姿は明治大修理後の姿と確認でき、明治 27 年以後の撮影と分かる。
