松江城天守の光と影

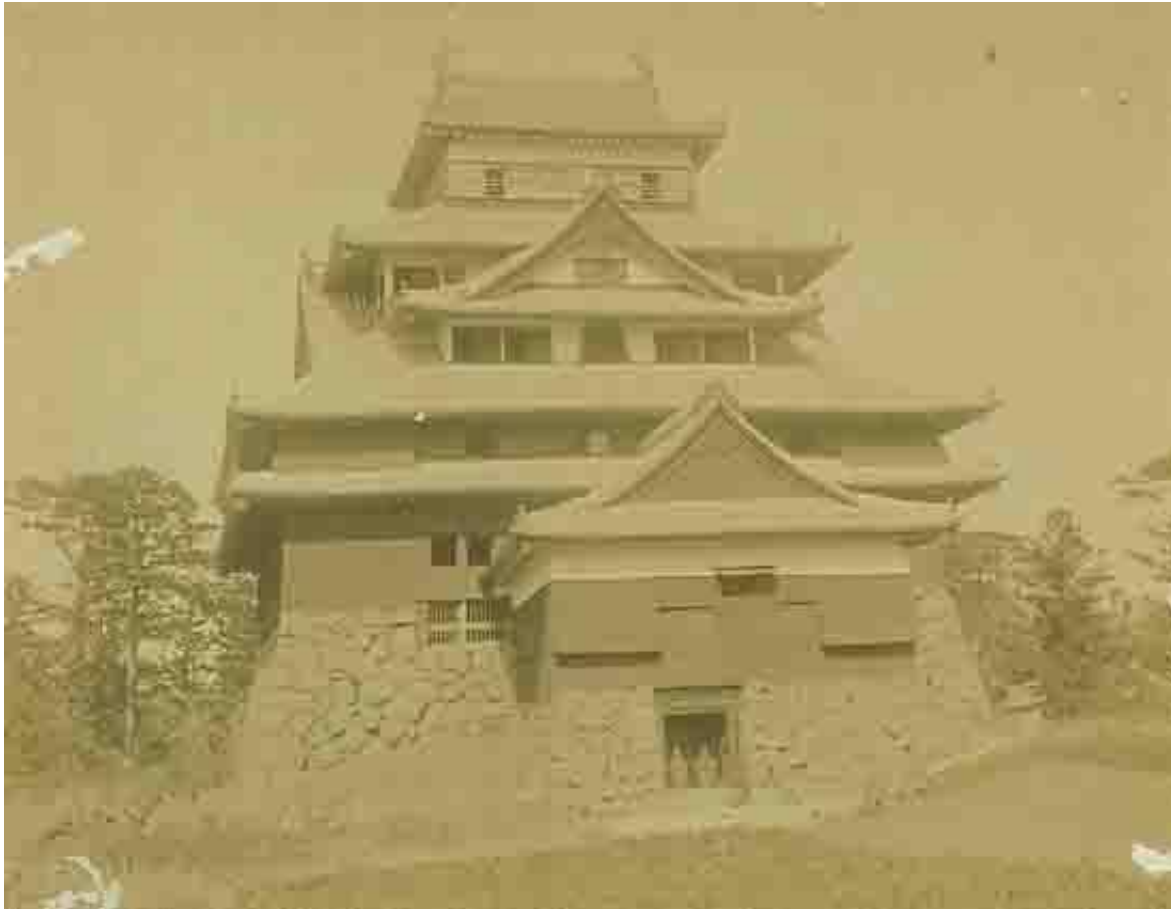
【写真 A】明治 27 年大修理後の最も古い天守の姿（松江市蔵）

【写真A】には天守に映る日の光と影が明瞭に写し込まれており、屋根の影は一様に向かって左上から右下へと伸びています。天守正面・附櫓側はほぼ真南に向いているので、前回のコラムでは、屋根や附櫓左側（西面）の影などから正午頃の撮影と推定しました。鉄扉内で腰掛ける人物の日の当たり具合や、屋根の影位置（太陽の角度）などから、季節は秋から冬にかけてかもしれないと考えました。構図から、写真機は現在復元多門櫓（休憩所、倉庫等に利用）が建つ石垣の上に据えたと思われます。

改めて、【写真 A】を見てみましょう。木立など遮るものもなく天守全体が鮮明に写し出されています。3 階華頭窓両側の窓、4 階の窓などの特徴は、明治大修理後の姿を示しています。附櫓前方には土木工具らしきものが写ることから、整地の途中のようにも見えます。漆喰壁や板張り、屋根瓦には傷みや歪みなどが見受けられず、板壁や懸魚など木質部分に施された着色も色落ちしていないようで、あくまでも印象ではありますが、明治 27 年の大修理後まもない時期に撮影された写真のように見えます。写真には 4 名の人物が確認でき、付櫓の鉄扉内に 2 名、鉄扉外に 1 名、いずれも椅子に腰かけ威儀を正し、何らかの記念のために写っているように見えます。天守台の西側（写真左）の人物は一人立ち

明治 27 年天守大修理の記録に、【写真 A】に写り込んだ天守と周囲の景観、さらに光と影から得られる情報を重ねると、【写真 A】は、明治 27 年 11 月 18 日の工事竣工日前に撮影された可能性も考えられます。（あくまで可能性です）

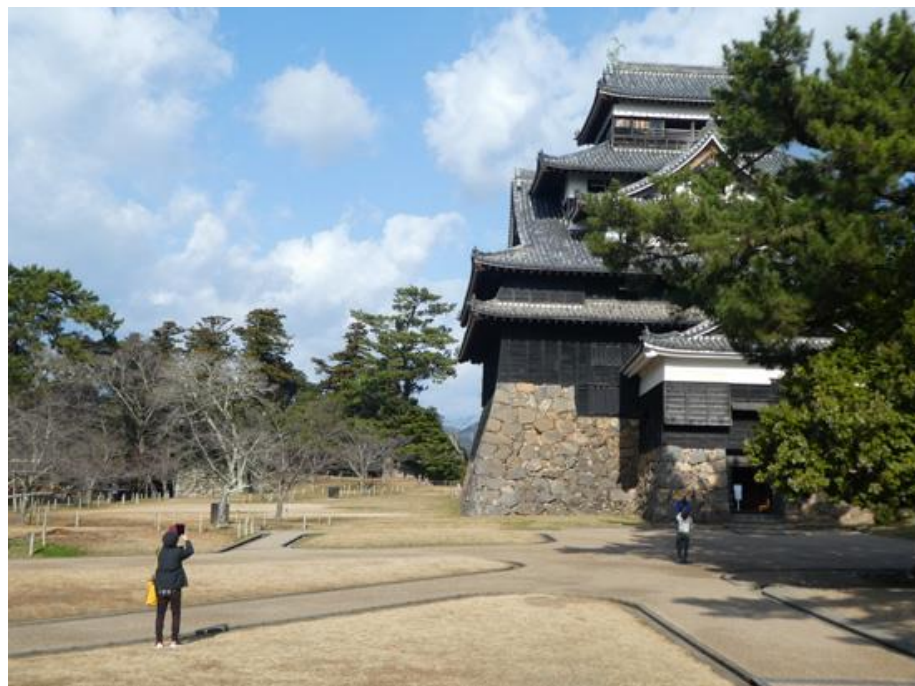
そこで【写真A】の複写を携え、一年の中でも昼の時間が短くなる令和3年12月23日の午前11時30分頃から午後1時過ぎまで、天守に映る日の光と影を、【写真A】の撮影場所あたりで追いかけてみました。【写真B-1】～【写真B-7】

【写真B】 令和3年12月23日の天守の姿

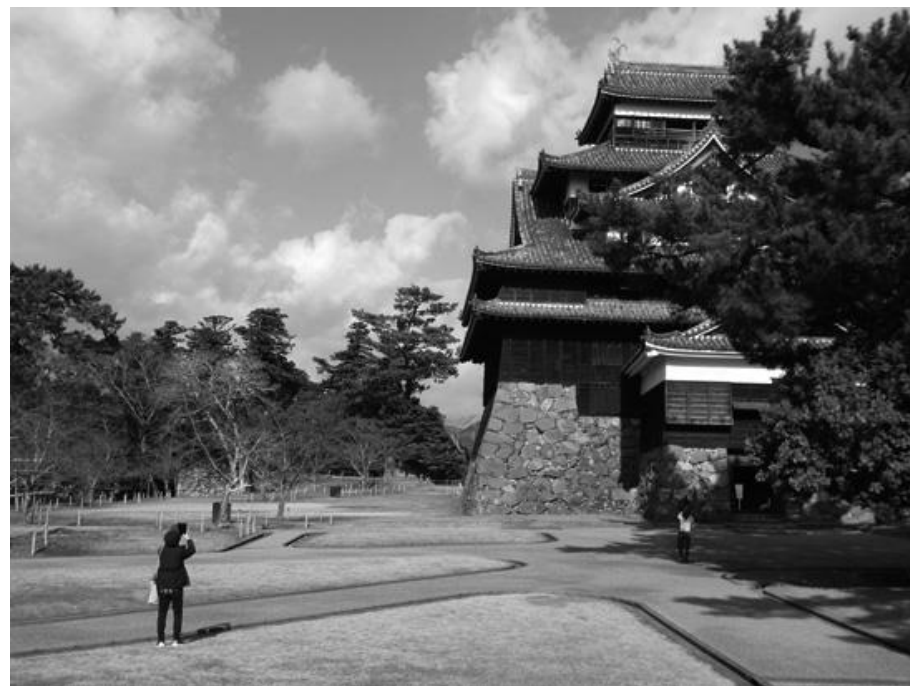
【写真B】をモノクローム化、白黒では影の存在に気づきにくい

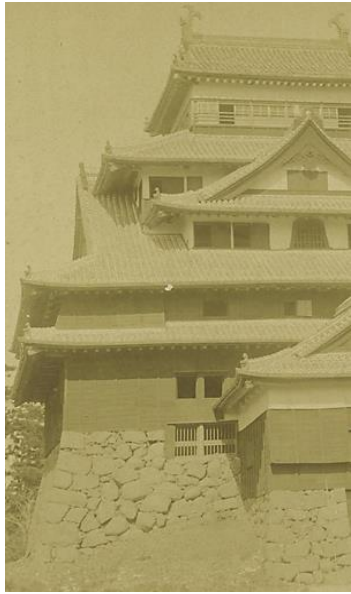
【写真 A】の正面左側

【写真 A】は明治 27 年（1894）の大修理後の姿ですし、現在の天守は昭和 25～30 年（1950～1955）の大修理後の姿ですので、もちろん影にも微妙な違いがあるとは思いますが。また、太陽の南中時刻も一年を通して少しずつ変わります。そのうえで【写真 A】と【写真 B-1】～【写真 B-7】の正面左側を切り取り、時刻順に並べてみました。影の観察ポイントは、

1. 外観五階の屋根庇が作る影
2. 四階・三階屋根庇が作る影
3. 二階・一階屋根庇が作る影
4. 附櫓屋根庇が作る影

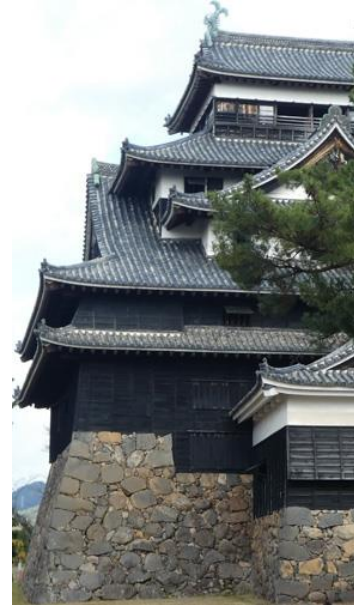
【写真 B-7】（曇ると影は消える） 12 時 21 分撮影

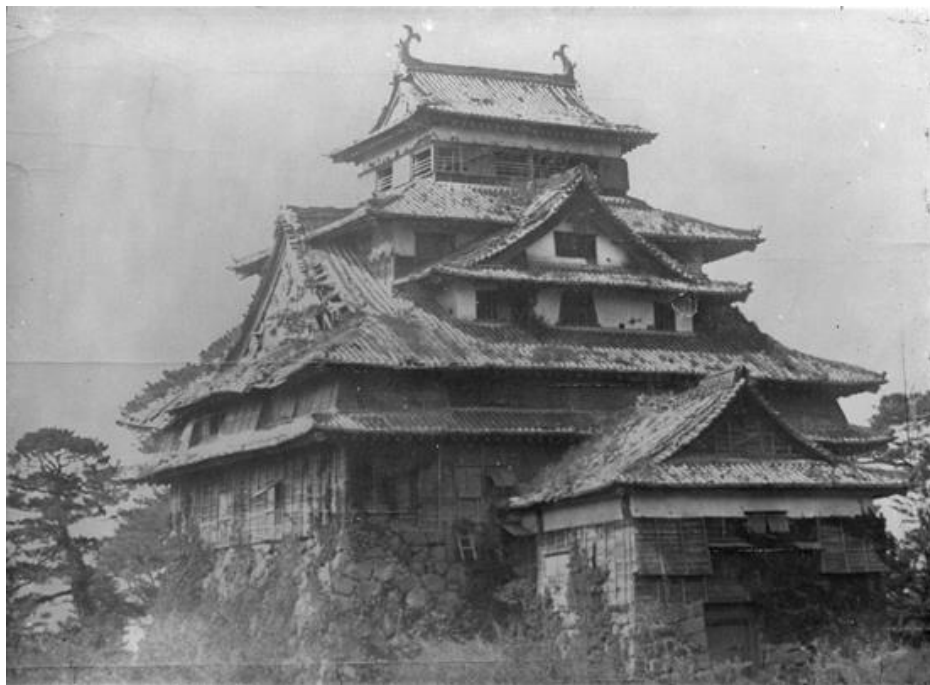
【写真 C】松江城天守古写真（推定：明治 25 年 8 月頃から明治 27 年 6 月 10 日の間の撮影。昭和修理時に複写された）

【写真C】は天守の姿から暗いイメージをもちがちですが、明瞭な影が出来る明るい日ざしの中で撮影されたようで、ご覧いただくと四階・三階屋根庇が作る影、附櫓屋根庇が作る影がよく観察できます。影は左上から右下に伸びていますので、明らかに午後の撮影です。また、【写真B】と比べても三階屋根庇の影は伸びており、これまで撮りためた写真データと比較してみても、6月前後の影の長さである可能性が考えられます。

私には、松江城天守の光と影を写した気になる写真がもう一枚あります。以前、松江市史編纂コラム第 49 回「松江城天守幻視考」や『松江市歴史叢書』9 号などでも紹介しましたが、【写真 C】は、明治 27 年に松江城天守大修理が始まるより前の天守全体を写した今のところ唯一の写真で、荒廃した姿は多くの出版物で紹介されてきました。松江城天守を写した最もよく知られた一枚と言ってもよいのかもしれませんが、実は、この写真にも、光と影が映っているのです。

松江歴史館の木下誠氏のご尽力により、明治27年天守大修理中の写真が確認・報告され（木下誠2020「新たに確認した松江城天守古写真-ガラス窓に改修された天狗の間-」『松江歴史館研究紀要』第8号）、この写真の報告により【写真C】は明らかに明治27年天守大修理前の荒廃した天守の姿であると確信できるようになりました。しかし、撮影年・月となるとやはり決定的な確信は得られていません。写真に写る光と影が、少しでも解明の糸口になれば幸いです。
