松江城・水の手門の不思議

1. 正保城絵図に描かれた不思議な「水の手門」

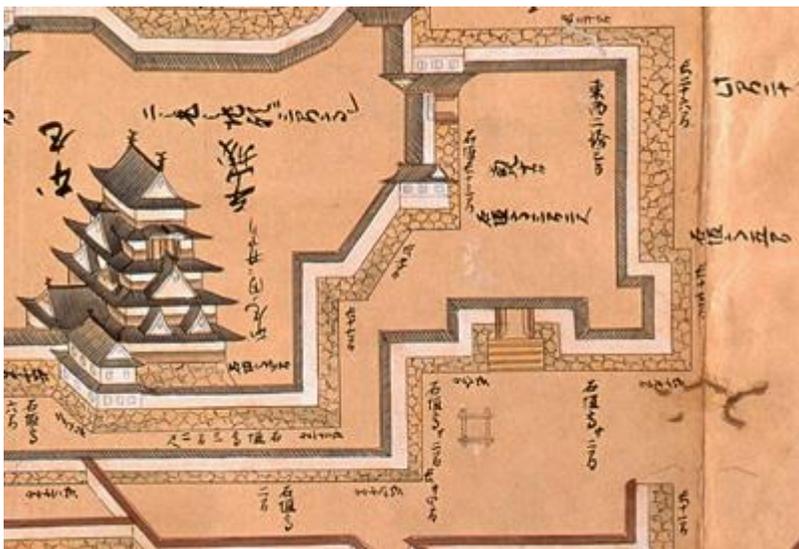
【写真 1】「出雲国松江城絵図（正保城絵図）」に描かれた天守と「水の手門」

しかし、かねてより知られるように、正保城絵図の一つである「出雲国松江城絵図」（国立公文書館蔵）に描かれている「水の手門」【写真 1】は、何故か現在とは異なっている【写真 2】。

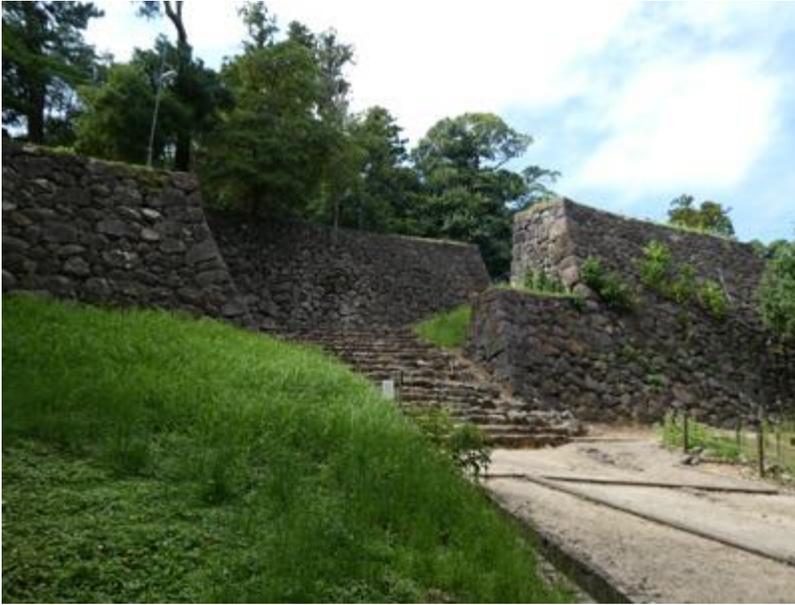
【写真 2】現在の「水の手門」跡周辺

「水の手門」は、松江城本丸に至る御門の一つで、「馬洗池」と呼ばれる池（水の手）の横に設けられた。建物部分や周囲の塀などは天守以外の城郭施設として明治 8 年（1875）頃に取り払われたと思われ、現在は石垣のみが残る。城郭施設として、本丸へは大手側からが最も重要な登城道であったが、北惣門橋→北惣門→ギリギリ門（馬洗池横）を通り、水の手門から本丸へ通じる道も重要な登城道であった。現在の水の手門跡を通る道は、馬洗池横から石階段を上り、右手（北向）に折れて水の手門跡を通り、さらに左手（西向）に折れて、腰曲輪を通り本丸に入る。

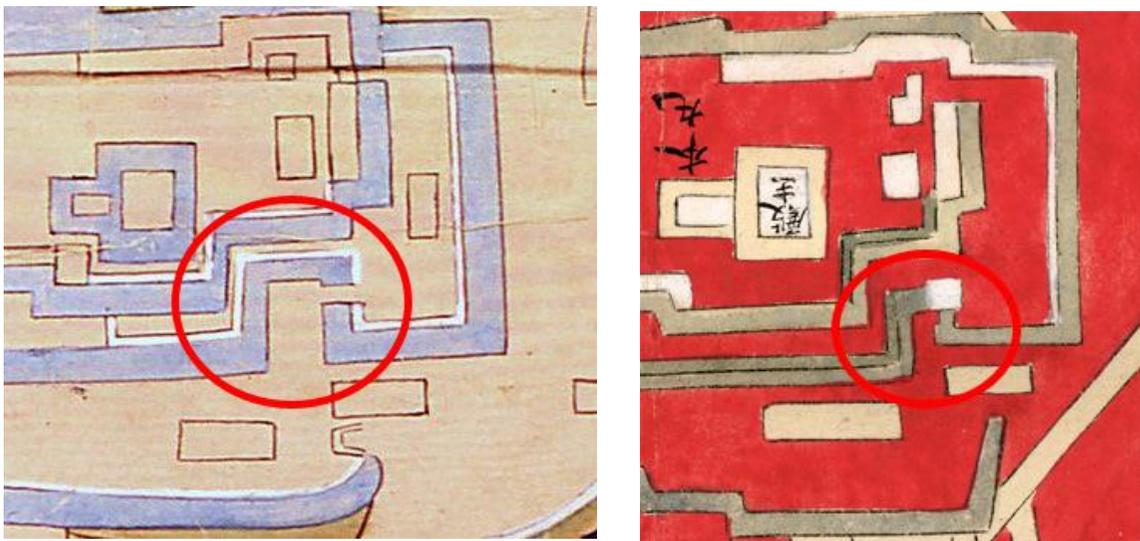
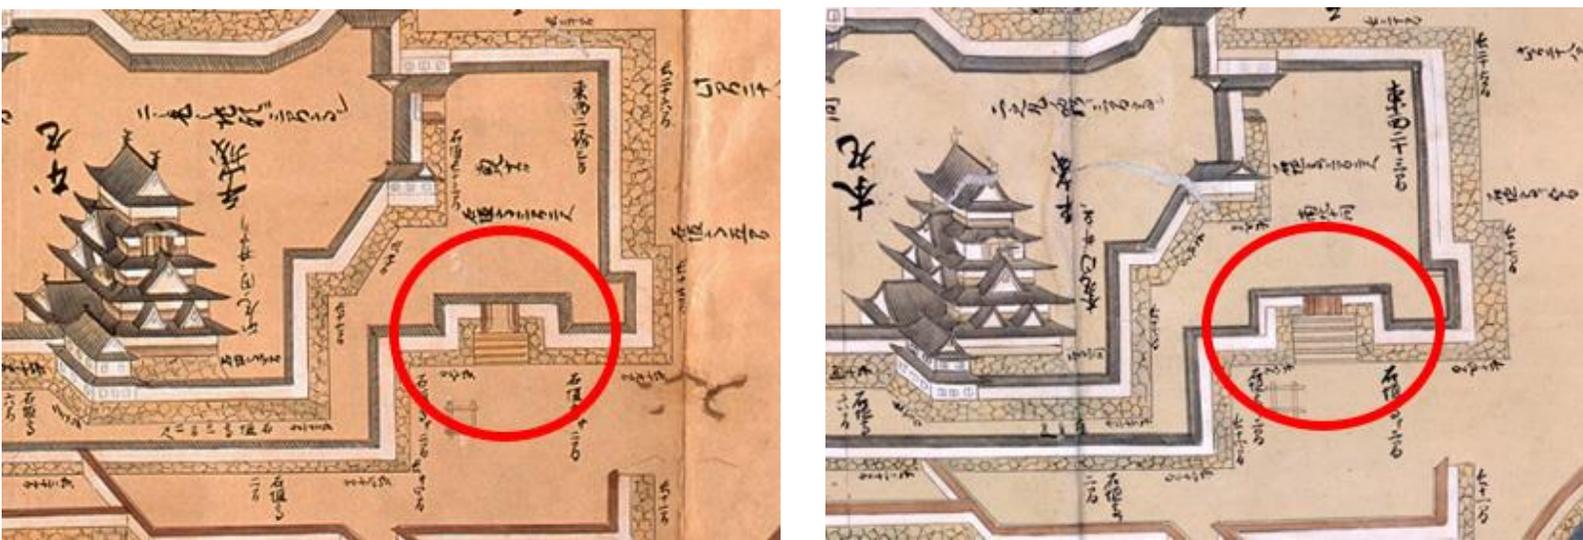
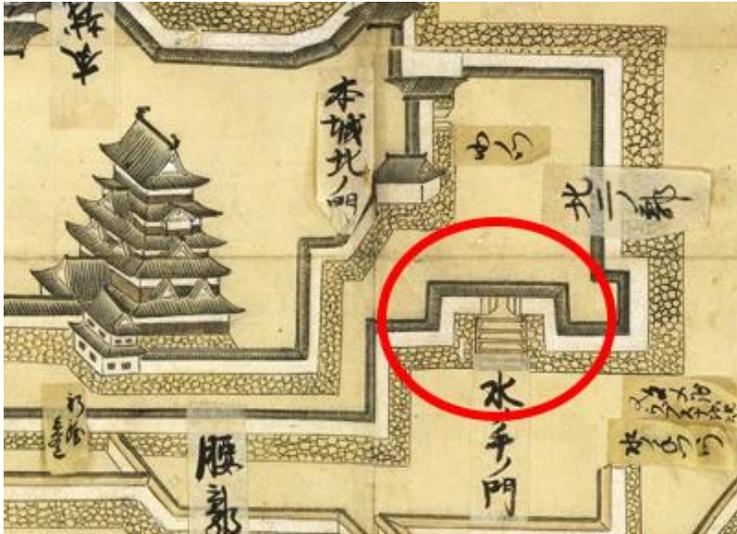
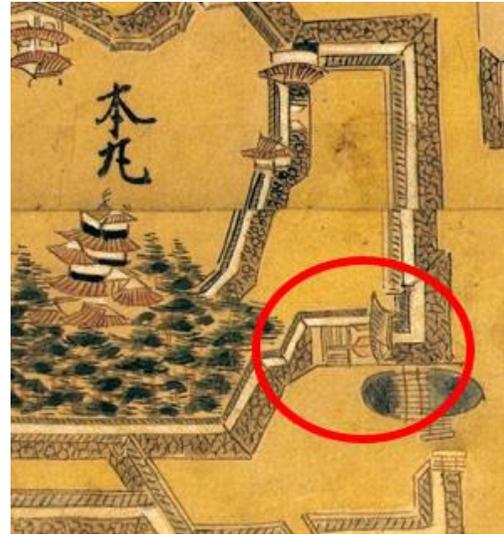
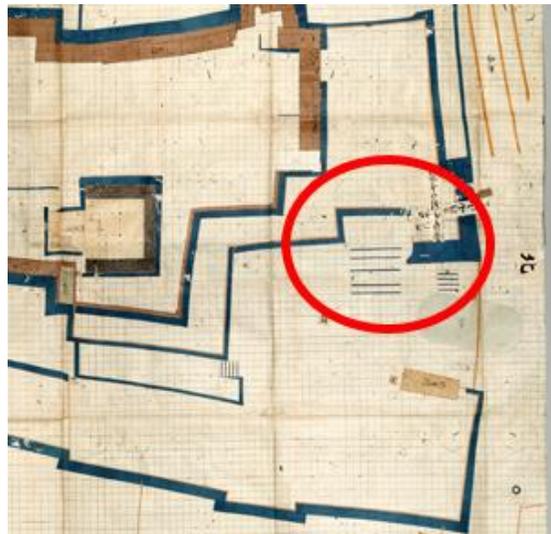
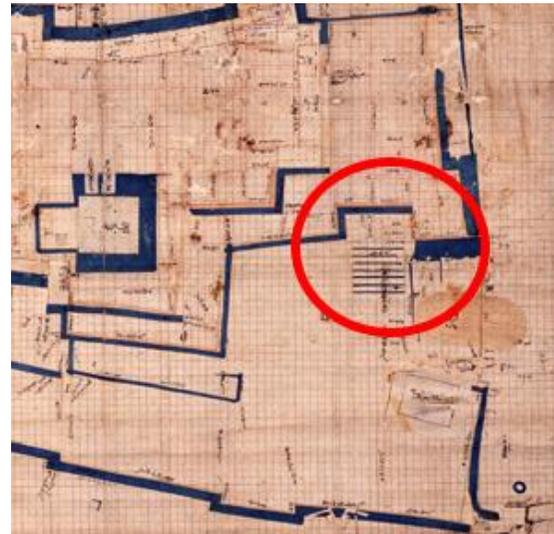
【図 1-1~14】松江城下町絵図、城郭(石垣)修補願図などに描かれた「水の手門」 (赤○が水の手門)

そこで、現存する城下町絵図、城郭（石垣）修理願図などの松江城郭絵図から、「水の手門」部分を抜き出し、製作年代の古い順に並べてみた【図 1-1～14】。並べてみると、【図 1-1】堀尾期松江城下町絵図（寛永 5～10 年〔1628～1633〕）では石垣や塀は描かれるが門らしき建物は描かれていない（【図 1-2】寛永年間松江城家敷町之図は【図 1-1】を基に作成されたと考えられるが水の手門の形状は分かりづらい）。松江藩家老家に伝わり正保城絵図の控図と考えられる【図 1-4】松江城正保年間絵図（正保年間〔1644～1648〕）、幕府に提出された石垣修理願図（控）である【図 1-5】出雲国松江城之絵図（延宝 2 年〔1674〕）では、【図 1-3】出雲国松江城絵図（正保城絵図）（正保 2 年〔1645〕）と同様な形状に門を描いている。ちなみに、【図 1-3】には、城内三ノ門付近に現実にはあり得ない門が描かれたり、石垣の長さの明らかな写し間違いなどが見受けられるが、幸い、より実態に即していると思われる【図 1-4】と照合することで、補正が可能である。

一方、【図 1-6】松江城及城下古図（天和 3～元禄 5 年〔1683～1692〕）や【図 1-7】御本丸二ノ御丸三の丸共三枚之内（寛文 11～元禄 7 年〔1671～1694〕）以降の絵図に描かれた「水の手門」は現在の姿に近い。絵図に描かれた「水の手門」の変遷が正しいとすれば、少なくとも、寛永 10 年（1633）頃から正保 2 年（1645）までの間、延宝 2 年（1674）から元禄 5 年（1692）頃までの間の 2 度ほど、「水の手門」は石垣の改築を伴う改造が行われていたことになる。

ちなみに、【図 1-3】及び【図 1-4】に記された全ての石垣の長さを、【図 1-7】に丹念に当てはめてみた。絵図と実測図の違いがあるので表現が合わないところもあるが、「水の手門」の周囲の石垣の長さの違いが際立っており、このことから、【図 1-3】や【図 1-4】【図 1-5】に描かれた「水の手門」の姿は、当時の実態を描いたものである可能性が高く、【図 1-7】が製作されるまでの間に大きな改造があったと思うようになった。

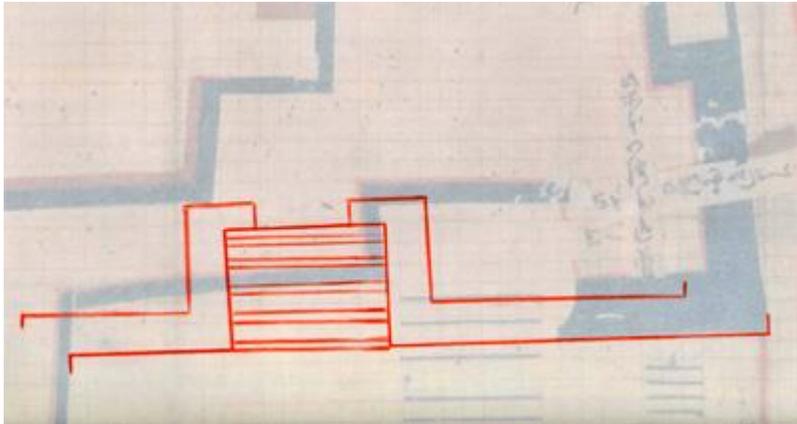
【図 2-1】「水の手門」の比較概略図（【図 1-7】に【図 1-4】描かれた「水の手門」（朱書）を重ねたもの）

前述のように、【図 1-3】と、【図 1-4】には石垣の高さや長さなどの情報が注記されている。注記によれば、「水の手門」を正面に石垣の高さは2間（3.64m、1間=1.82mで計算）、正面向かって右側石垣長は19間（34.58m）、左側石垣長は8間（14.56m）、絵図から正面石段長（幅）は約8間（14.56m）である。塀や石段、門などの高さ長さは記されていないが、概略図を作成し、現在の姿に近く年代も古い【図 1-7】と重ねてみた【図 2-1】。

【図 1-7】は、石垣や城郭建物などの構築物の位置や大きさを示した実測図である。全体に縦横に一間隔の方眼線を引き、ここに石垣や建物の大きさの紙を貼り付けている。大手門の正面にある建物（天守鍵預）と記す貼紙があり、建物の間取りの上に「松下源蔵居所」と記されている【写真 3】。松下源蔵は寛文 11 年（1671）から元禄 7 年（1694）に亡くなるまで「天守鍵預」を勤めているので、本図の製作年代をその間とみなすことができる。概略図ではあるが【図 2-1、2】を見ると、予想以上に、【図 1-3】【図 1-4】【図 1-5】に描かれている「水の手門」の姿と配置は、現在と異なるのである。

前夜から続いた雨も上がり、説明を終えると参加者の皆さんには課題をすぐに共有していただいた。約 1 時間半に及ぶ現地調査と検討会での結論から言えば、【図 1-3】に描かれた「水の手門」の姿を、今日のような姿に改造した可能性は充分考えられる、ということだった。年代を特定することは難しいものの、表面観察やこれまでの発掘調査の成果から、現在の水の手門周辺は堀尾氏が築いた石垣を何度も改修しているように見受けられるという。【図 2-1、2】で示した、【図 1-3、4、7】との比較（水の手門の位置の違い）も新知見であった。

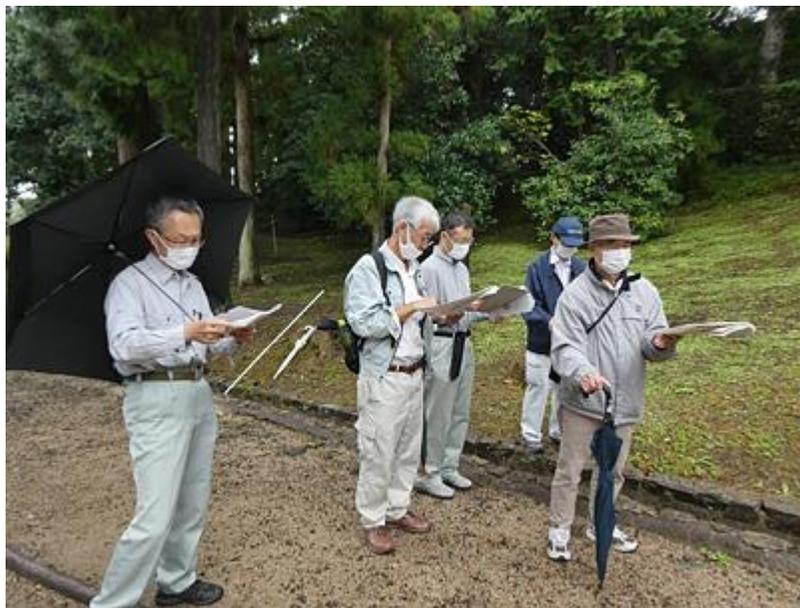
【写真 4】「水の手門」の現地調査・検討会（2022 年 10 月 10 日）

令和4年10月10日（月祝）、松江城の石垣研究の第一人者である乗岡実氏、岡崎雄二郎氏、飯塚康行氏の御快諾をいただき、オブザーバの西尾克己氏、木下誠氏とともに、水の手門の不思議を解決すべく、調査に臨んでいただいたのである【写真4】。3名の方をお願いしたことは、“出雲国松江城絵図（正保城絵図）【図1-3】に描かれた「水の手門」は石垣修理を経ると現在の姿になるのか、その痕跡と可能性を探っていただきたい”、ということだった。【図1-3】に描かれた「水の手門」は現実にはあり得ない姿という結論であれば、なぜ、あの時代、松江藩（藩主松平直政）は幕府に対して、いずれ問題になるような絵図を作成し提出したのか、という新たな疑問も生じてくる。
